## 期 間 入 札 の 公 告

構 造 鉄筋コンクリート造陸屋根2階建

## 現況調査報告書

評 価 書  
〈土地・建物用〉

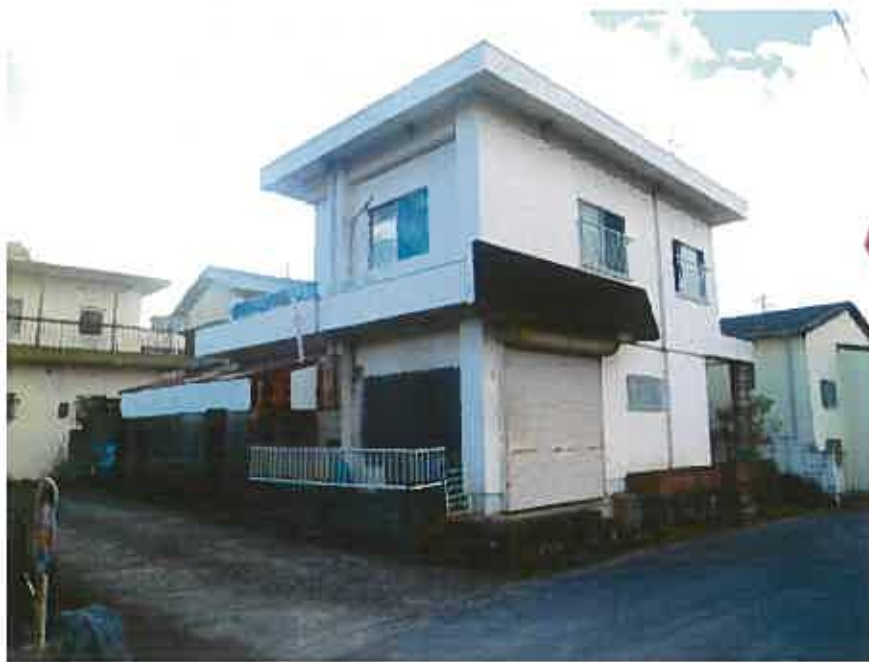
1  
全景

- (1) 本件土地の形状は、6枚目の公図記載のとおりである。
- (2) 接道状況は評価書記載のとおりである。
- (3) 本件土地は北東側と南東側が道路に面している。北東側道路は本件土地より低くなっている、高いところで約70cmの段差があった。(写真1、2)
- (4) 本件土地建物はAとその長男Bの共有となっている。建物占有者Cは次男である。

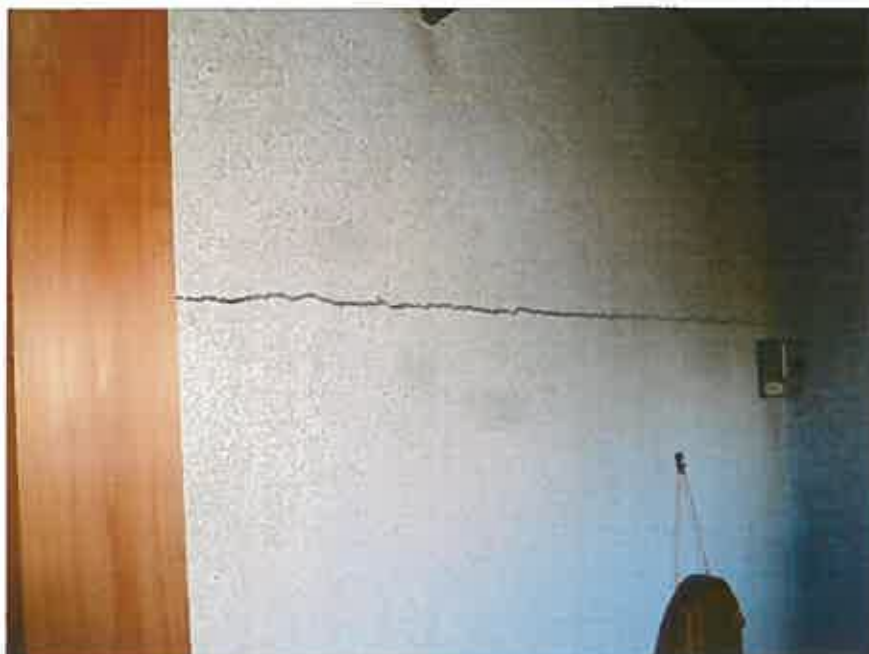
4 同上  
壁の  
ひび割れ

- (1) 本件建物の形状及び間取りは、概ね7～9枚目の図面記載のとおりである。
- (2) 本件建物は昭和48年10月築であり、築後約51年半が経過している。古い建物なので、かなり劣化が激しい。主な不具合部分は下記のとおりである。
  - ① 玄関・2階和室3の壁などに何か所かひび割れがあった。(写真4、20)
  - ② 1階廊下の床と台所にへこみや剥がれ等があり、ガムテープで応急処置をしていた。(写真5)
  - ③ 1階和室1の天井・1階廊下の天井・2階和室3・2階屋上側廊下などに、雨漏り跡が何か所かあった。(写真7、11、21)
  - ④ 下屋の内壁の板が何か所か剥がれてきていた。(写真15)
  - ⑤ 2階洋室2の雨戸と床がかなり傷んでいた。(写真17)
- (3) 浴室前の廊下は一部張替がされていた。張替えした時期は不明である。(写真12)
- (4) 2階洋室2の屋上側が、約4.8㎡広がっていた。
- (5) 建物南東側に下屋があり、南側は駐車場になっている。駐車場にも下屋のようなトタン屋根が付いている。(写真1、2)

| 特記事項 | <ul style="list-style-type: none"> <li>・1階風呂場付近や縁側、2階和室等多くの場所で雨漏り痕が見られた。シロアリ被害は目視では確認出来なかった。これらの被害は経過年数や管理の程度により、不可視部分において被害が及んでいる可能性がある。</li> <li>・アスベスト使用は目視可能な範囲では確認できなかった。</li> <li>・1階の廊下や台所の床はたわんでいた。</li> <li>・室内の壁の複数箇所ヒビが入っていた。</li> <li>・建物に居住しているのは土地・建物の所有者の親族である。賃料の授受はなく、占有権原は使用借権と判定した。</li> </ul> |
