# 現況調査報告書

## (物件1～3)

和歌山地方裁判所

評 価 書  
(土地・建物)

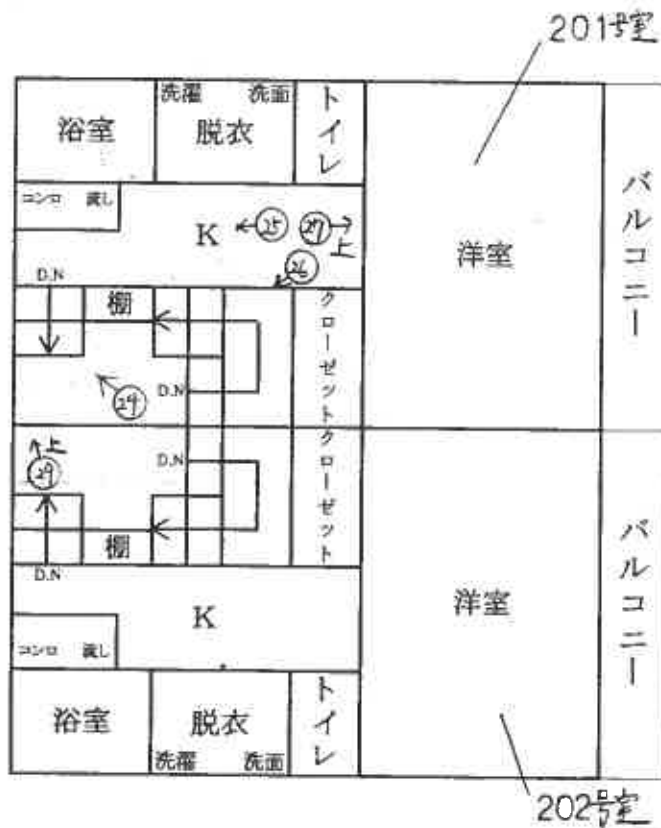
# 間取図

- (1) 本件各建物の形状及び間取りは、概ね10～15枚目の図面記載のとおりである。
- (2) 物件2の建物は平成19年2月築であり、築後約18年が経過している。建物内にはクロスの亀裂や汚れが多く見られた。また、壁面と天井や床との間のクロスの隙間も複数見られた。雨漏りやシロアリの兆候は見受けられなかった。主な不具合部分は下記のとおりである。
  - ① 101号室の壁面に書き込みが見られた（写真15、16）。
  - ② 102号室の玄関や窓枠、部屋の隅など複数箇所にカビ様の黒ずみが見られた（写真20～22）。
  - ③ 102号室のトイレの便器設置部分から水漏れが見られた。
  - ④ 201号室の洋室入り口扉の枠部分が破損していた（写真27）。
- (3) 物件2の101号室及び102号室には洋室部分にロフトが存在した（写真17）。
- (4) 物件2の201号室及び202号室は中2階スペースが存在し（写真24）、キッチン部分にロフトが存在した（写真26）。
- (5) 物件3の建物は平成19年2月築であり、築後約18年が経過している。建物内にはクロスの亀裂や汚れが多く見られた。また、壁面と天井や床との間のクロスの隙間も複数見られた。特にクロスの亀裂は2階の部屋で多く見られた。雨漏りの兆候は見受けられなかった。主な不具合部分は下記のとおりである。
  - ① 205号室の廊下壁面に穴が空いていた（写真39）。
  - ② 205号室はクロスの亀裂や汚れがほかの部屋に比べ多いように思われた。クロスの亀裂は深く長いものが目立った。
  - ③ 206号室の床材に緩い箇所が見受けられた。クッション材が緩くなっているものと思われるが、専門家の調査を要するものと思われる。
  - ④ 206号室はクロスの亀裂がほかの部屋に比べやや多いように思われた。

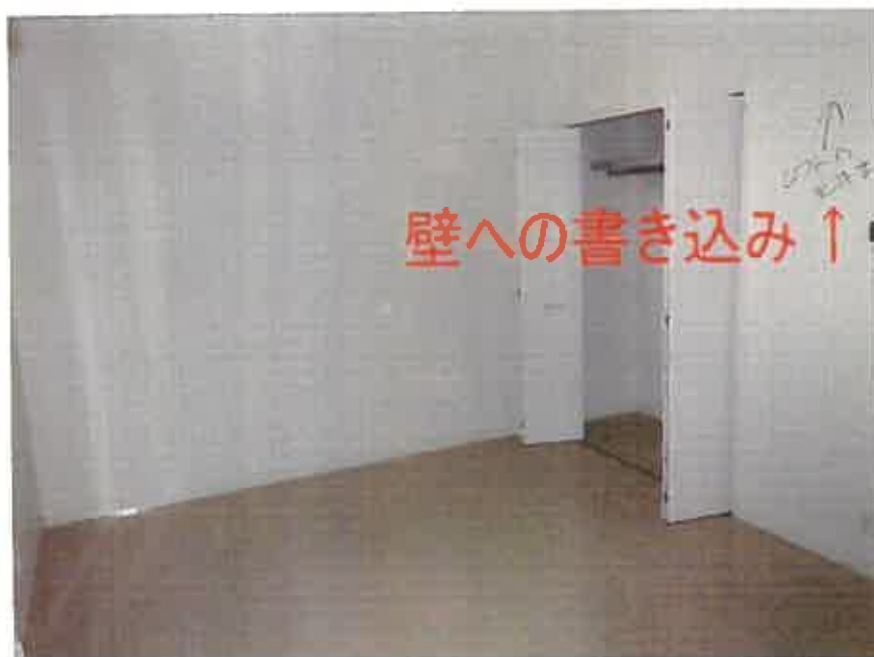
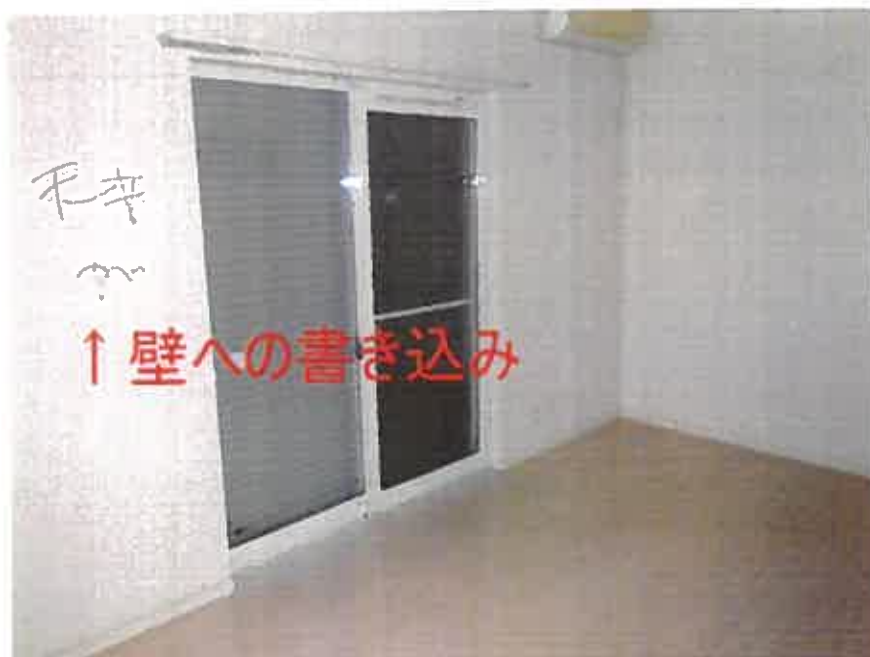
15

壁への書き込み ↑

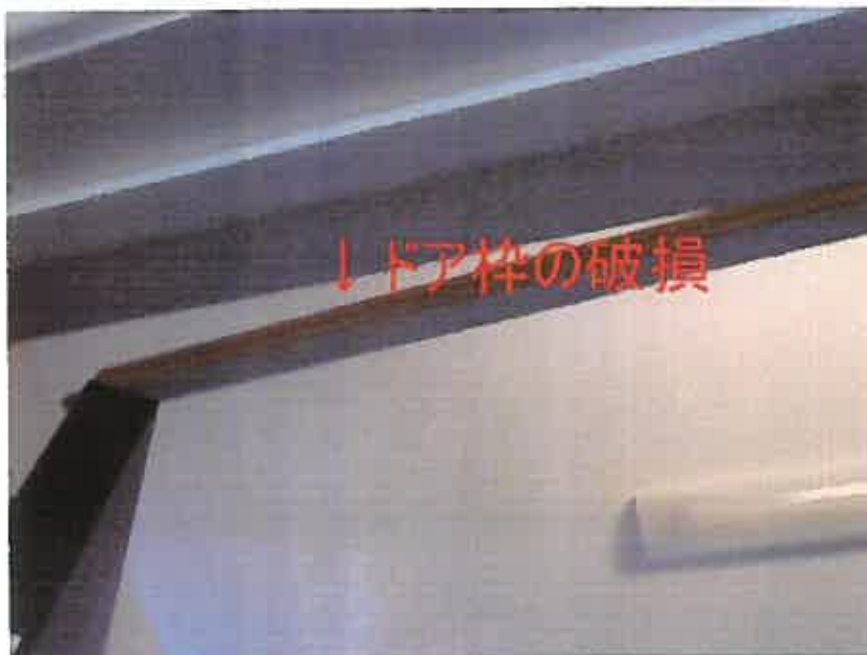
27

| 関係人の陳述等 | |
|---|---|
| B | <p>私は201号室を所有者から借りて居住しています。賃貸借契約書は手元に見当たりませんでした。</p> <p>洋室入り口のドア枠が破損して、取れかけています。建付けの悪くなっている窓もあります。冬場は結露が多いように思います。洋室の電球が切れているのですが、天井が高く自分では交換できません。</p> |

↓ドア枠の破損
