# 期 間 入 札 の 公 告

| | 構 造 | 木・鉄筋コンクリート造かわらぶき3階建 |

# 再 現 況 調 査 報 告 書

## 評 価 書

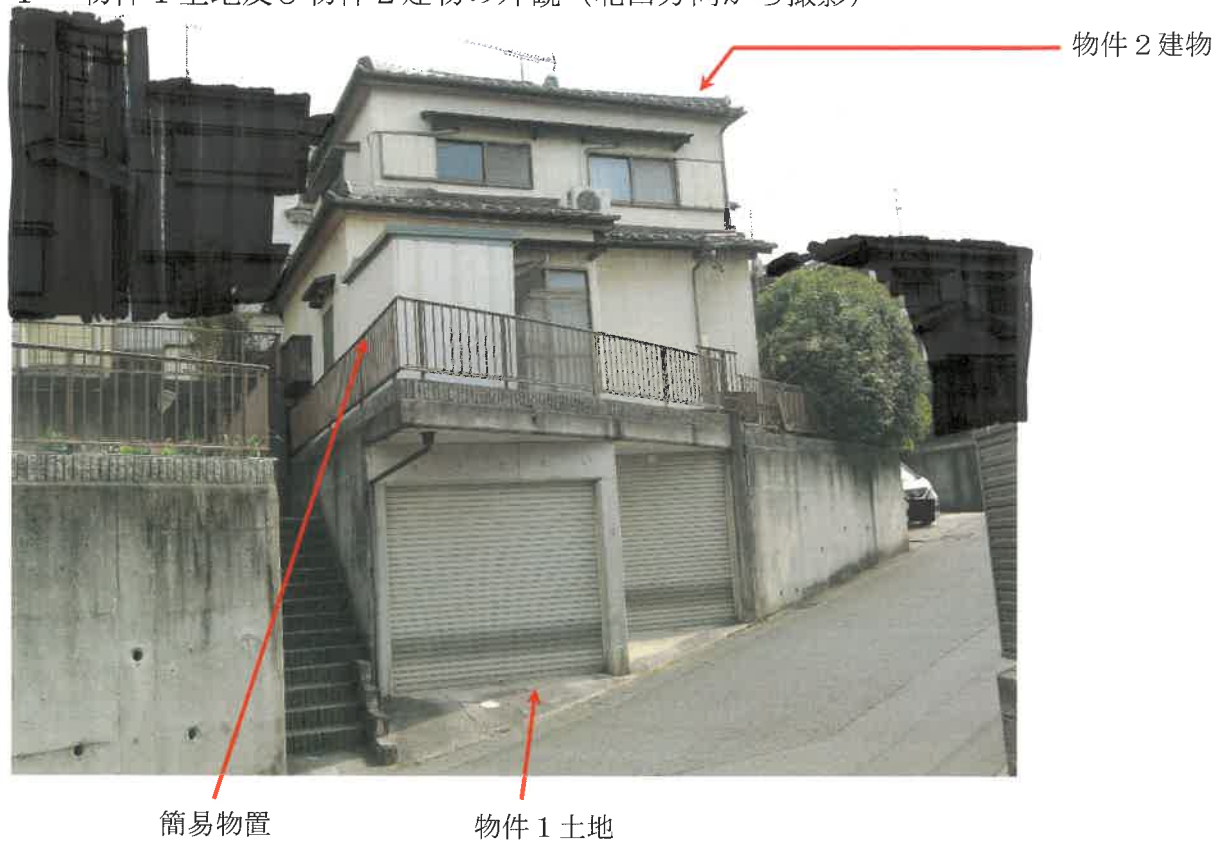
- 1 物件1土地及び物件2建物の占有関係について  
関係人の陳述及び現況等から、2及び3枚目に記載のとおり認められる。
- 2 物件1土地の現況等について
  - (1) 物件2建物の敷地及び庭等として使用されており、北西側で道路に接している。
  - (2) 物件1土地の周囲一帯は北方向への急な下り勾配となっている。この地形を利用して、北西側道路から直接出入りできる車庫(2台分)が同土地北部に、居宅(2階及び3階)がその上部及び同土地中央部に配置されている(写真1)。また、物件1土地と北西側道路との境界付近及び外階段北東側に擁壁が設けられている(土地建物位置関係図(7枚目)参照、写真2)。  
なお、道路面から車庫上部コンクリートまでの高さは、物件1土地北角付近で約3.0メートル、車庫の北西角付近で約2.4メートル、同土地南西部の外階段付近で約1.8メートルである。

1 物件1 土地及び物件2 建物の外観（北西方向から撮影）

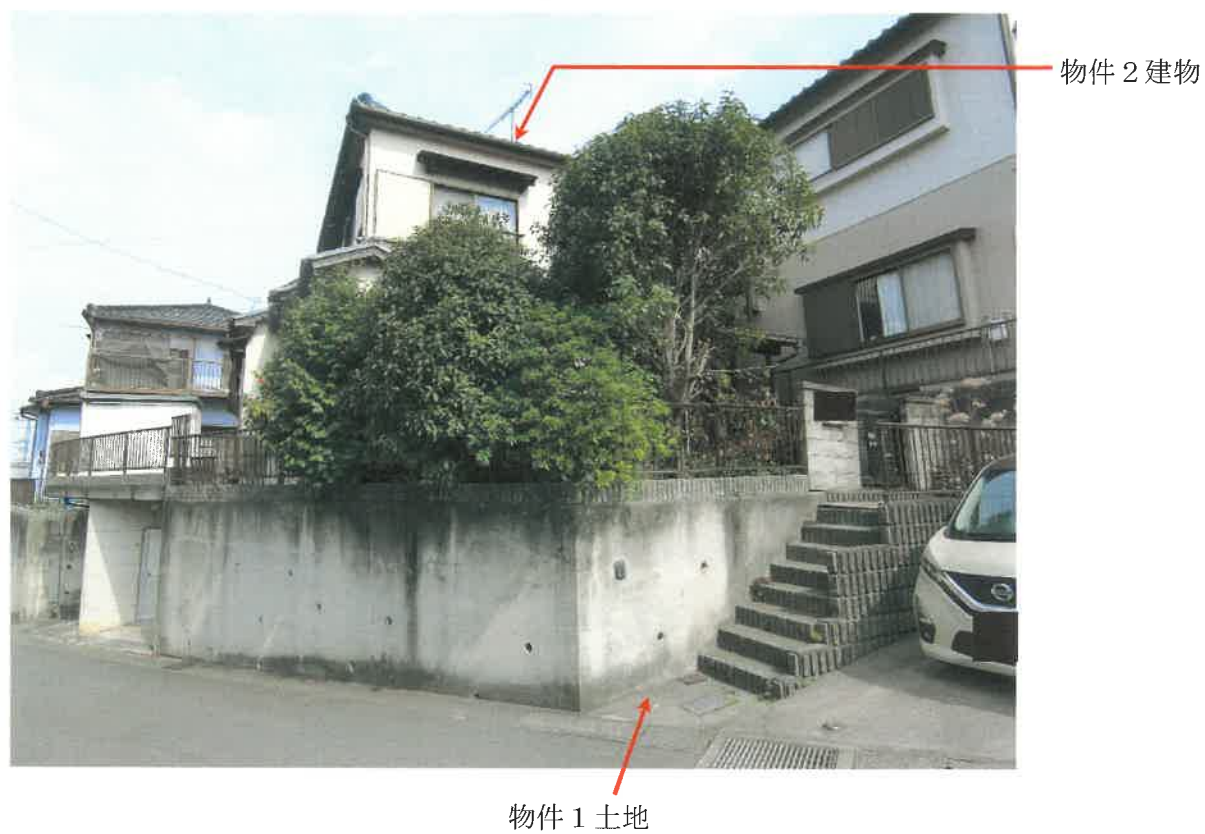
2 物件1 土地及び物件2 建物の外観（西方向から撮影）

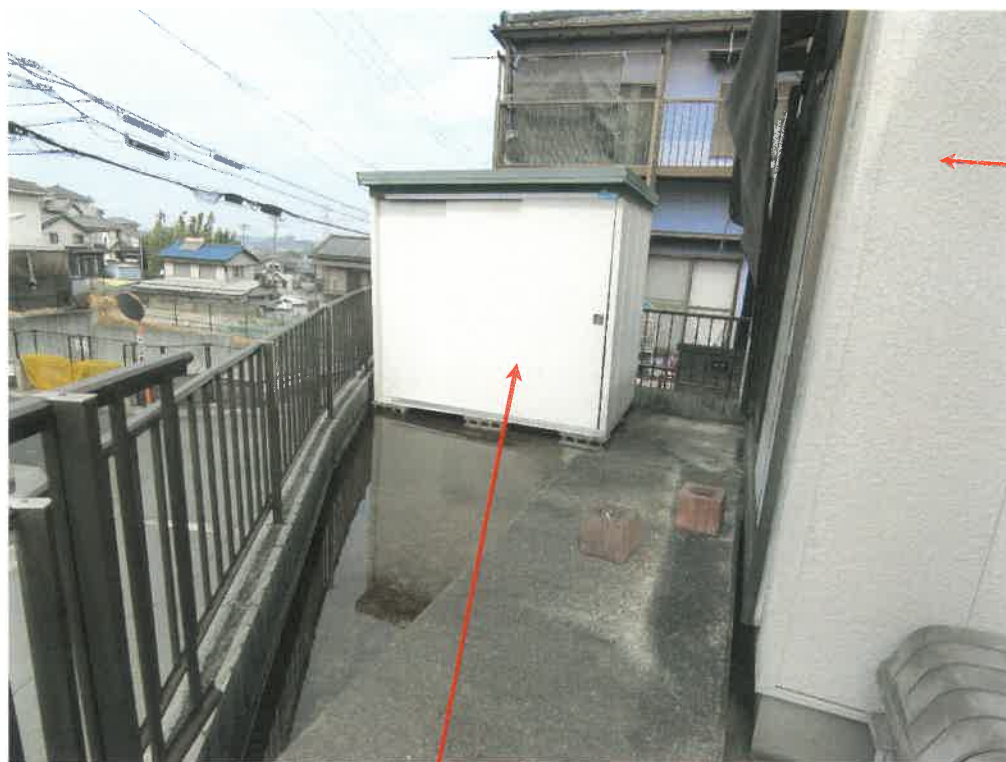
- (3) 土地建物位置関係図(7枚目)の「○」で示した箇所付近に境界標とみられる杭を確認した。また、各隣地との境界付近に擁壁が設置されている。
  - (4) 物件1土地北部(車庫上部コンクリート付近)に簡易物置が設置されている(写真1及び4)。
  - (5) 車庫2と擁壁の間に最大で約3センチメートルの隙間が生じている(写真5)。また、物件1土地西部に設けられたコンクリート製外階段の踏板と蹴込板の間や、側板部分に最大で約3センチメートルの隙間が生じている(写真6、Bの陳述8参照)。

4 物件2建物の1階（車庫）上部コンクリート付近の状況

| <p>特 記 事 項<br/>(つづき)</p> | <ul style="list-style-type: none"> <li>・1階車庫上部はコンクリート土間となっており、北部分に簡易物置が1台設置されている。なお、当該簡易物置周辺の土間部分は一体が水溜りとなっており、雨樋が詰まって排水できていないと思われる。</li> <li>・本件土地は南東側隣地に約1.2m低く接する。</li> <li>・本件土地は、愛知県建築基準条例第8条（がけ条例）の規制対象となる可能性がある。</li> <li>・本件土地について周知の埋蔵文化財包蔵地の指定はない。</li> </ul> |

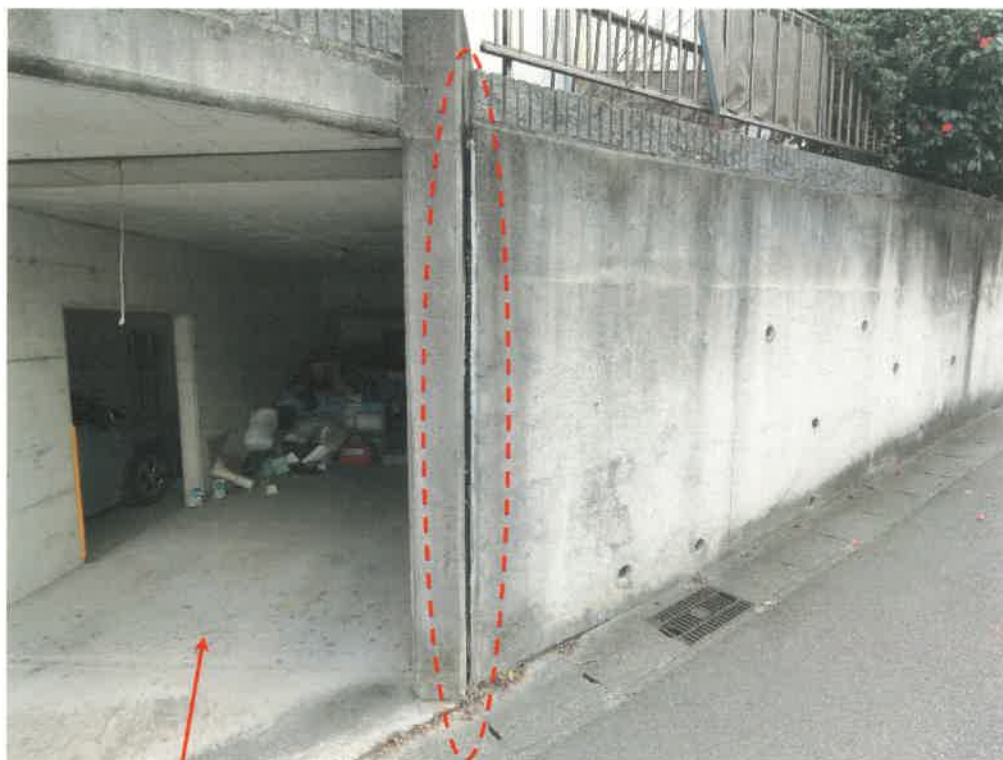
5 車庫 2 と擁壁の継目付近の状況

※ 破線：隙間が生じている箇所

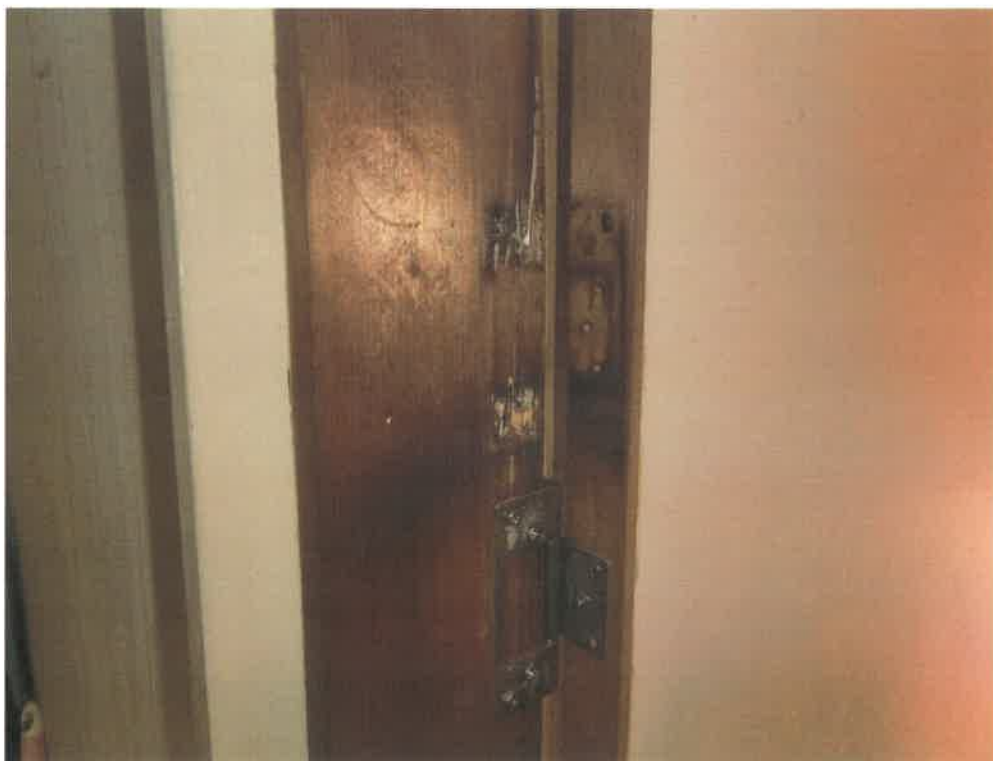
- ア 脱衣洗面所の柱が腐食しているとみられる(写真11、Bの陳述7参照)。
    - イ 複数の建具に損傷が認められる(一部につき写真12)。
    - ウ 浴槽底部の塗装に剥げが認められる(写真13)。
    - エ 建物の一部が傾斜している可能性がある(Bの陳述9参照)。
  - (4) 新築から30年以上経過した老朽化した建物であることから、上記(3)以外にも建物の躯体等に損傷が生じている可能性がある。

1 1 物件2建物内部の状況（柱の損傷（腐食）・脱衣洗面所）

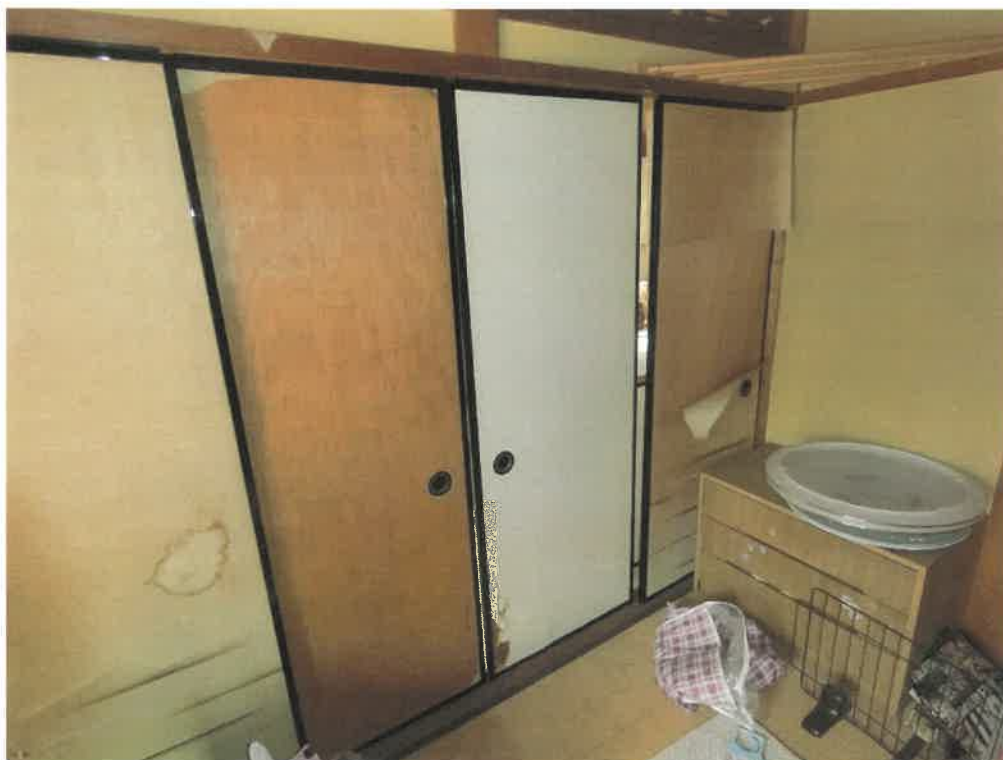
1 2 物件2建物内部の状況（建具の損傷・和室2）
