## 期 間 入 札 の 公 告

# 現 況 調 査 報 告 書

## 評 価 書

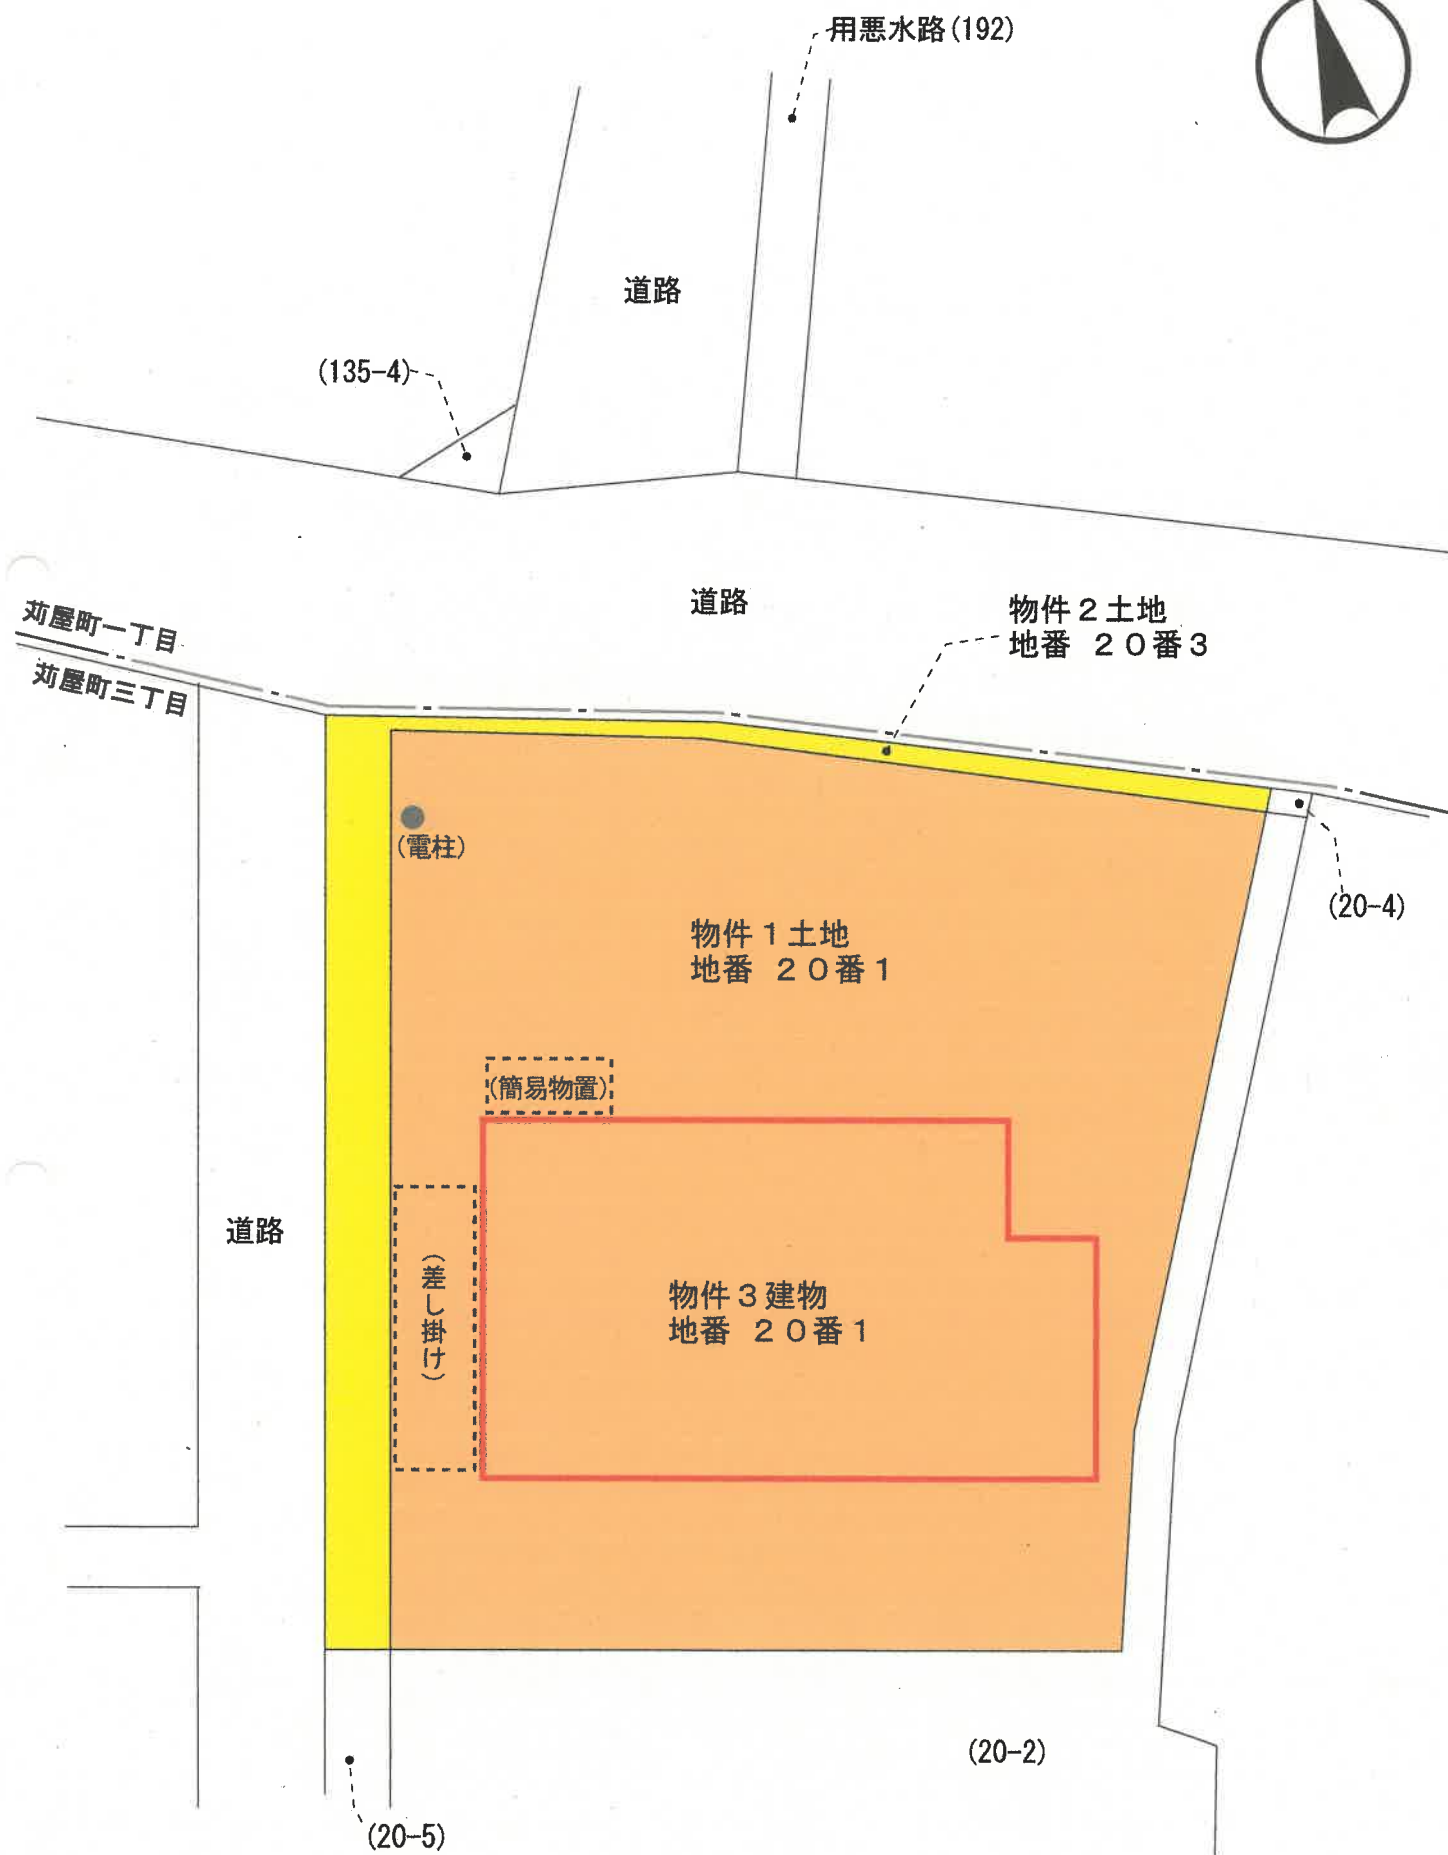
# 土地建物位置関係図（概略）

- (3) 物件2土地は、物件1土地の北側から西側に接する土地で、物件2土地の北側及び西側を道路に接する。上述のとおり、物件2土地は現況地目は道路であるが、北側の公道及び西側の公道はそれぞれ、幅員は4mに満たないものと見受けられ、物件2土地部分がセットバック部分である可能性がある。  
 (4) 物件1・2土地は各境界角付近に境界標と見受けられるものを確認することができ、法務局備え付けの地積測量図に記載された位置に概ね存する。物件1・2土地の形状は概ね土地建物位置関係図(概略)のとおりである。

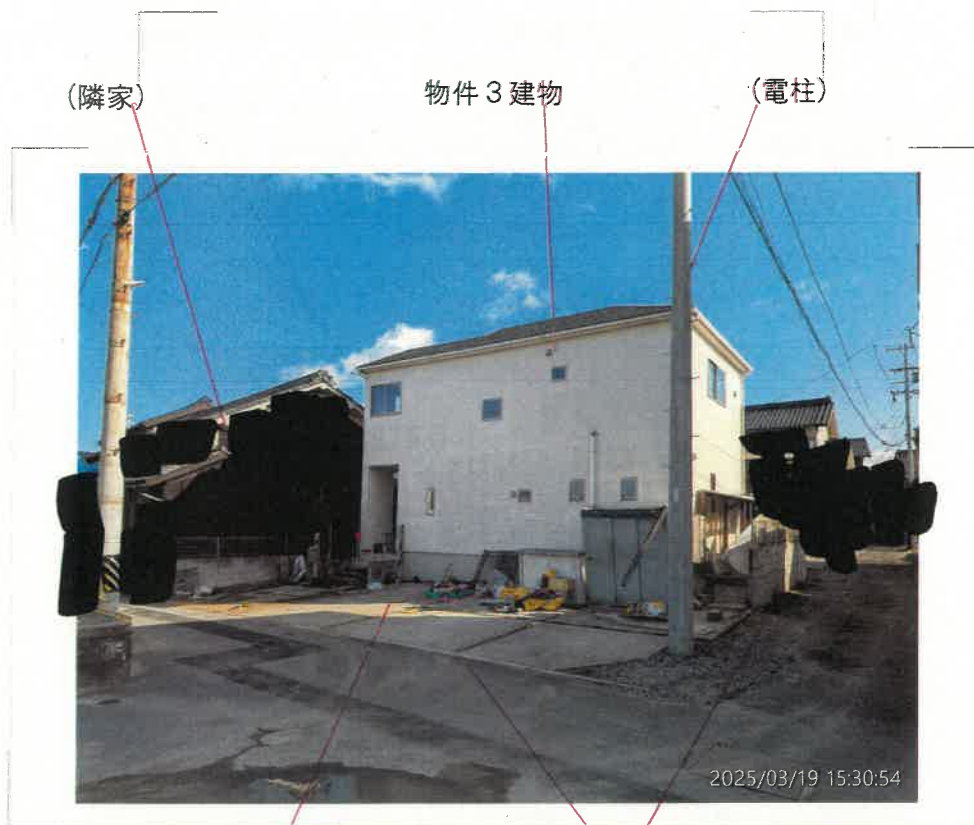
1 北方向から撮影

北側部分は駐車スペースとなっており、簡易物置が設置されている。なお、同簡易物置は、当職の調査時において、半倒壊の状態となっており、当職の調査時には強風のため、今にも倒壊しそうな状態であった。また、多くの雑品類・廃棄物と思われるものが整理をされていない状態で散らかって置かれている。

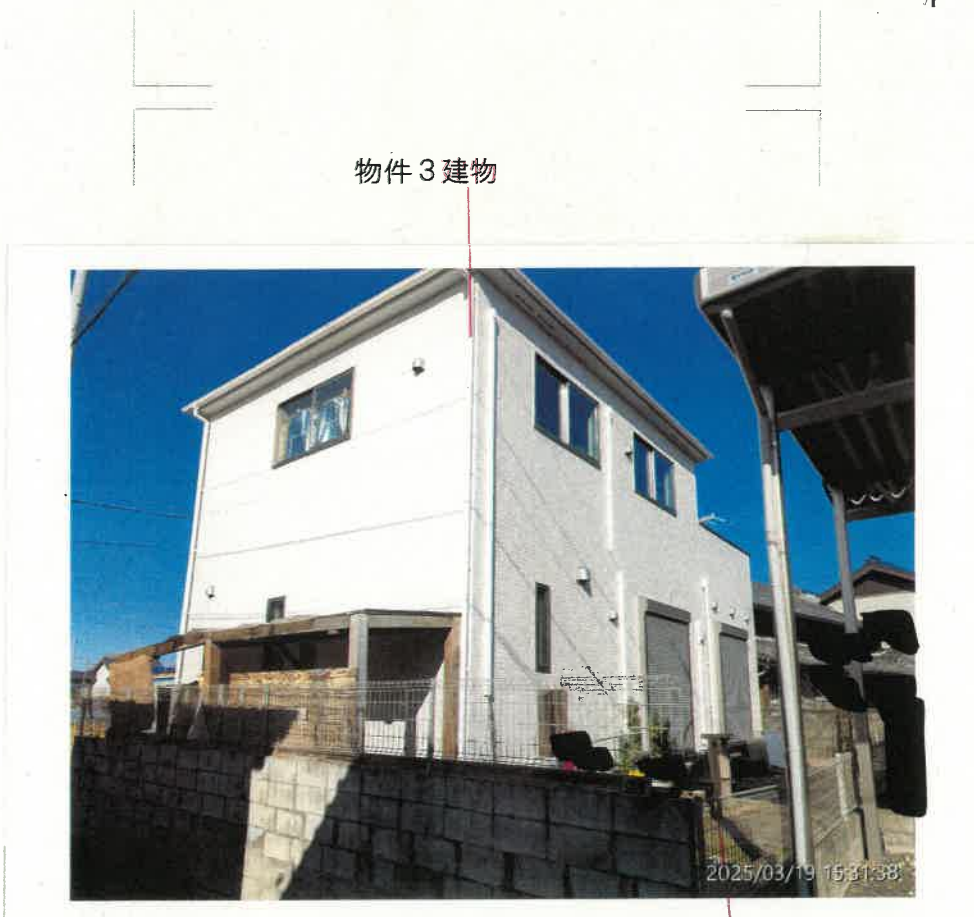
2 西方向から撮影

西側部分には、差し掛けが設置されている。同差し掛けは劣化が激しく、倒壊のおそれが否定できない。

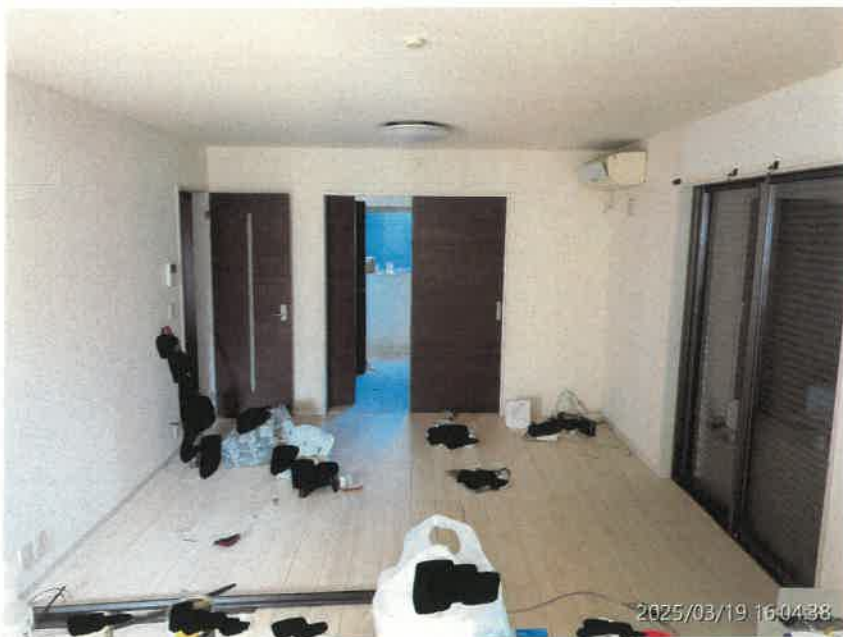
3 リビング・ダイニング

- ・リビング・ダイニングの床面、壁面の多数の箇所ですれ、傷、クロスの剥がれなどの損傷が見られる。床面のフローリング部分に一部補修をしたような痕が見られる。
- ・キッチンの天井にシミが、カウンターの壁面に傷が多数見られる。
- ・洋室1の床面は、犬の糞が床面に放置され、糞尿の臭いが酷い。壁面は穴があいてる箇所が存するほか、多数の傷が見られる。
- ・浴室は床面など、カビが酷い。
- ・洗面所の洗面台の一部が取り外されている。
- ・階段・2階の廊下の壁面に傷が多数見られる。
- ・洋室2の戸に穴が見られる。壁面に傷又は落書きのようなものが見られる。窓が板のようなもので塞がれている。
