## 期 間 入 札 の 公 告

# 現 況 調 査 報 告 書

# 評 価 書

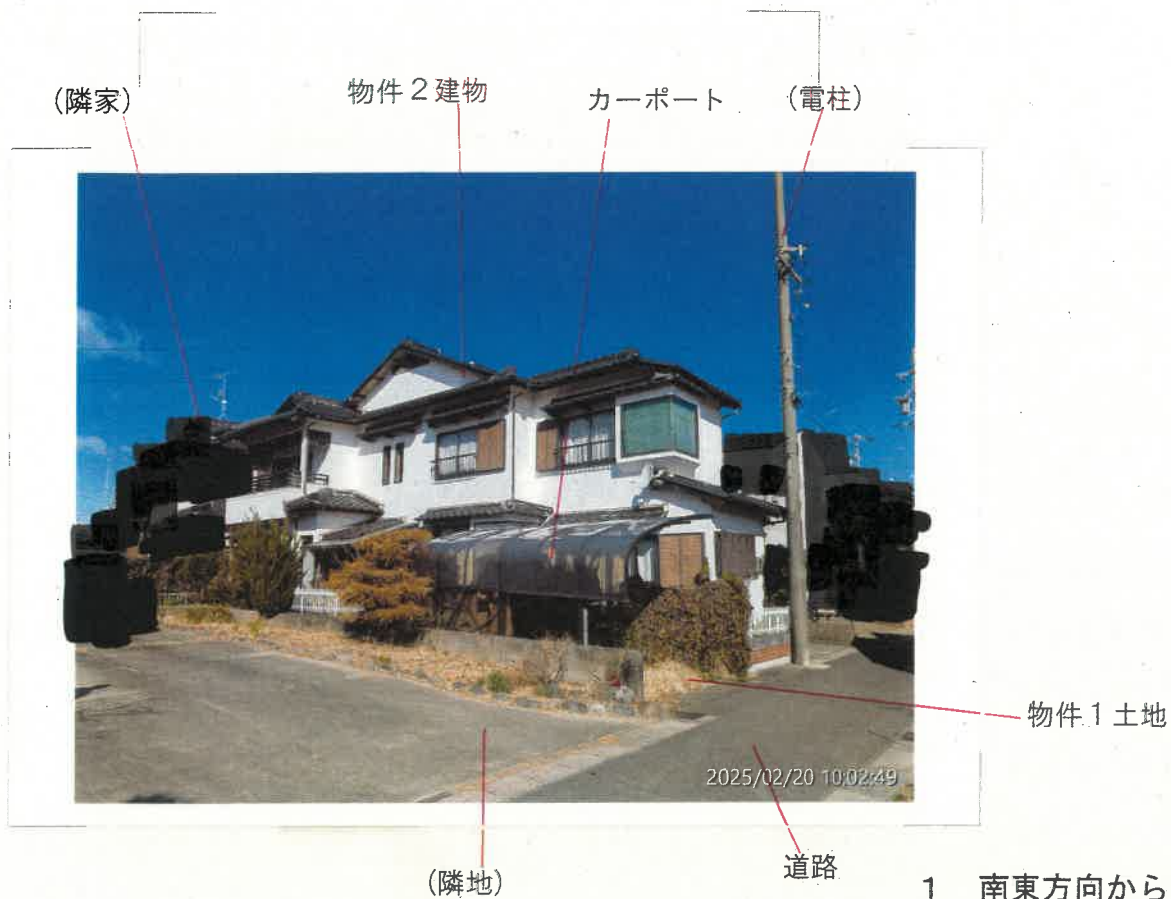
1 南東方向から撮影

(2) 物件1土地上には、物件2建物が存する。物件1土地の東側にカーポートが設置されている。カーポートが設置されている部分の西側付近に門が設置されている。

(3) 門の西側から玄関前付近にかけて庭となっているが、草が生い茂った状態となっており、囲いのブロックが破損等している。物件1土地の特に東側部分は植物が生い茂った状態となっており、門や柵付近に蔓延っている。

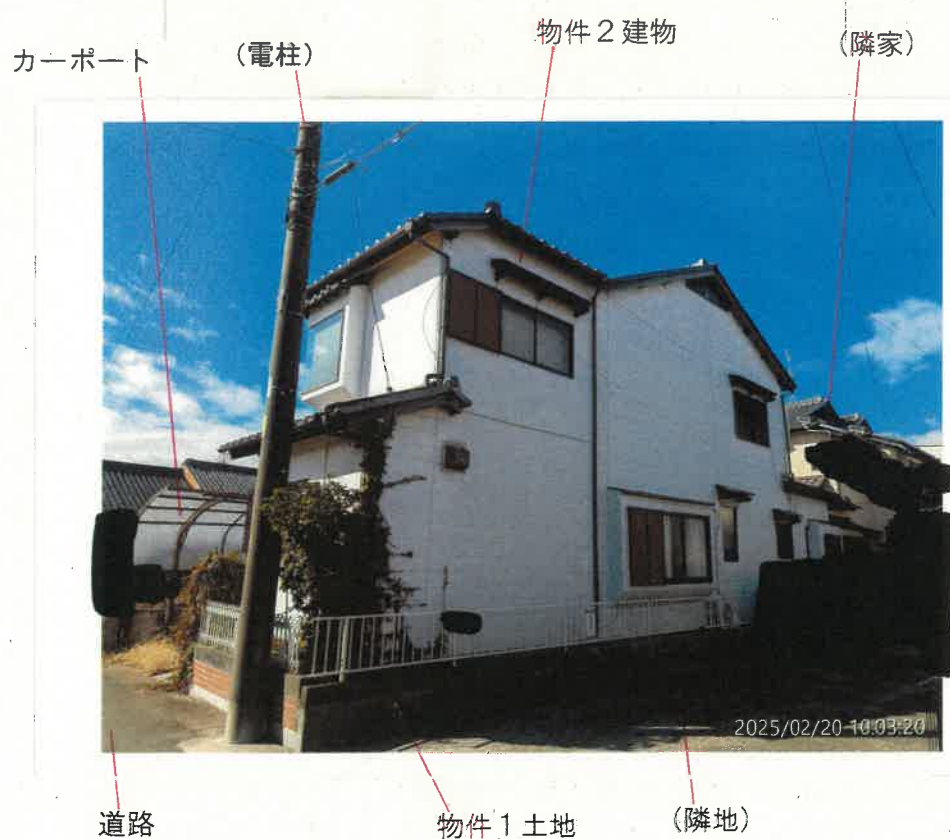
2 北東方向から撮影

(4) 物件1土地の北東側付近に植栽された樹木の枝葉が、隣地に亘って生い茂った状態となっている。同じく、南側及び西側の境界付近に植栽された樹木の枝葉が、隣地側に亘って生い茂った状態となっている。

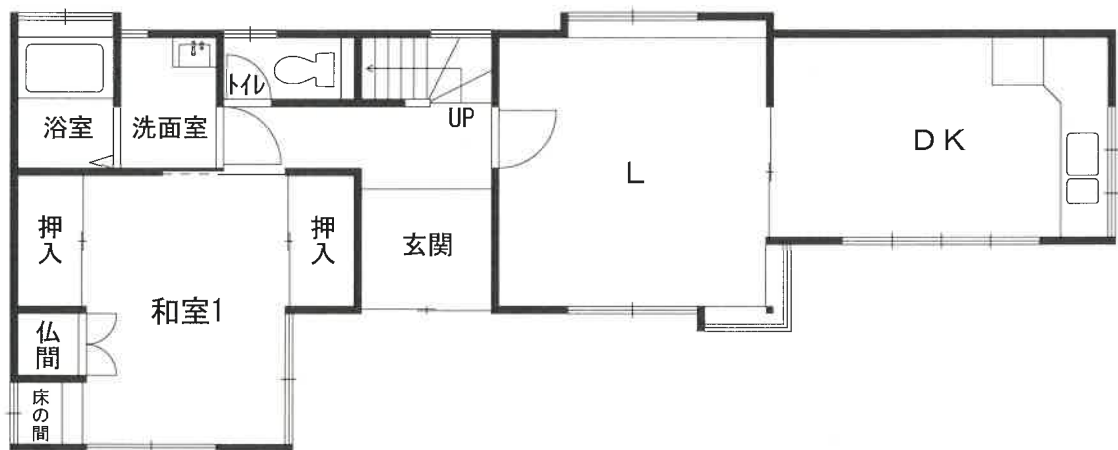
# 建物間取図（概略）

| 現況用途等 | <p>現況用途 居宅</p> <p>間取り 4LDK</p> <p>(附属資料7 建物間取図のとおり)</p> |
| 特 記 事 項 | <p>本件建物は新築後約39年が経過しており、建物全体に概ね経年相当の汚損等のほか、次のような汚損等が認められた。</p> <ul style="list-style-type: none"> <li>・1階及び2階の廊下等を中心として、建物全体に床のたわみが認められた。</li> <li>・1階和室1の南側の壁及び押入、2階洋室の天窓、2階和室3の物入等に、雨漏りが疑われる痕跡が散見された。</li> <li>・1階ダイニングキッチンの北側の壁に汚損等が認められたほか、建物全体において壁や床の汚損等が散見された。</li> <li>・リビングとダイニングキッチンの間の扉がなかった。</li> </ul> <p>本件建物内は、廊下や1階和室等の床を中心に、ビニルシート等が敷設されており、同シート等の下汚損等の詳細は不明である。</p> <p>設備等の不具合について、その詳細は不明である。</p> <p>築年数から推測すると、アスベスト含有建材等の使用に留意が必要である。なお、詳細については専門家の調査が必要である。</p> |
