# 期 間 入 札 の 公 告

名古屋地方裁判所民事第2部

# 現 況 調 査 報 告 書

## 評 価 書

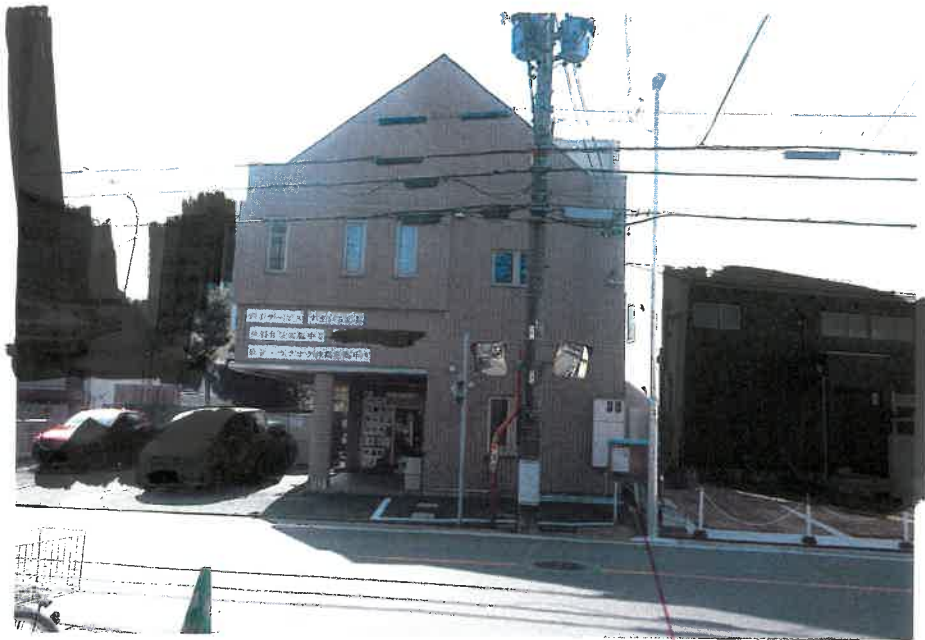
①

町内会掲示板

屋外の状況

- 4 物件1土地北西側に町内会の掲示板が存在している。
- 5 物件2建物の1階は児童デイサービスの施設として利用されており、勤務している職員の事務室が存在する。物件2建物1階の北側相談室1及び相談室2は使用されておらず、動産類が残置されている。物件2建物の1階相談室3東側の床面から水が溢れるとのことで確認したところ、原因は不明であるが、カーペットの一部が汚損した状況が見受けられた。

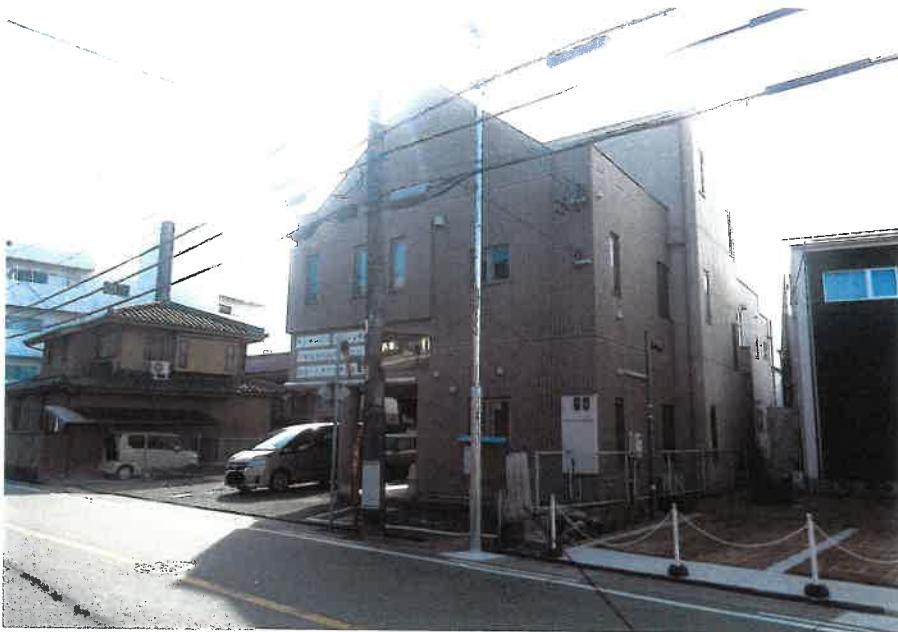
②

倒れかかっている塀

屋外の状況

- 3 物件1土地の西側隣地(地番42番)、南東側隣地(43番3及び43番4)、南側隣地(地番44番11)との境界標等は見当たらなかったが、ブロック塀及びフェンスで区画されていることから、境界は確認できる状況にあると思料される。なお、物件1土地と南側隣地(地番44番及び地番44番17)の境界は、敷地に立ち入ることができなかつたので、境界標等は確認できなかつたが、東側道路上から見たところ、境界上と思われる部分はフェンスで区画されているのが見受けられた。物件1土地の西側隣地(地番42番)との境界上にあるブロック塀の一部が崩落して物件1土地西側に倒れかかっている状況が見受けられた。

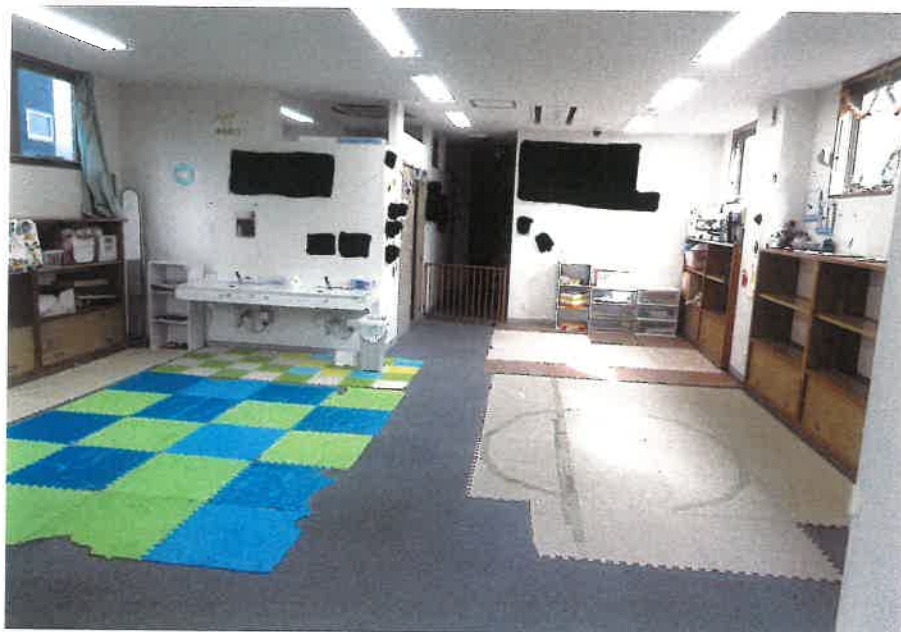
③

屋内の状況（1階 児童デイサービス）

| 特記事項 | <p>※ 建築年から推測すると、アスベスト含有建材等が使用されている可能性があるため、留意が必要である。</p> <p>※ 1階の児童デイサービスの壁は、ポスターや絵、書道の半紙が多数貼られている。また、ビニールクロスの剥がれが所々あり、南側の壁に1ヶ所小さな穴が空いているなど、全体的に汚れや傷みが見られる。</p> |

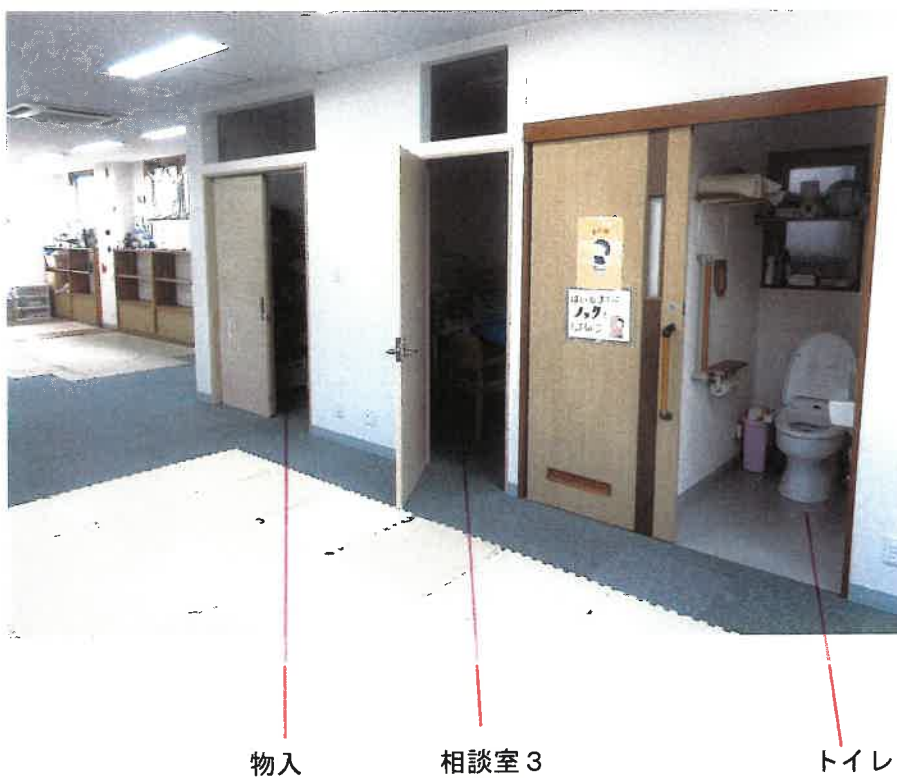
④

屋内の状況（1階 物入・相談室 3・トイレ）

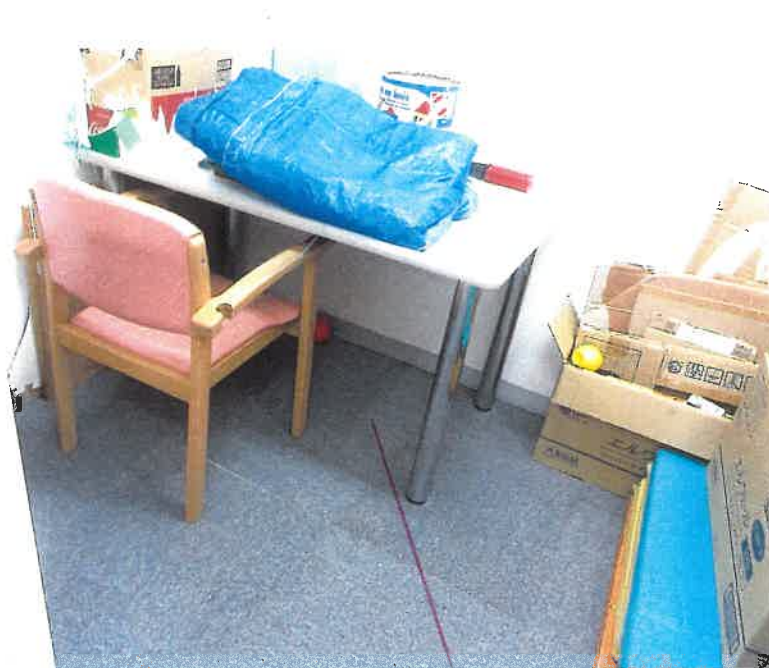
⑤

雨水が溢れたことによると思われるカーペットの汚損跡

屋内の状況（1階 相談室3）

※ 児童デイサービスの職員の陳述によれば、1階の相談室3の窓枠下あたりのカーペットが、大雨が降ると原因はわからないが濡れた状態になるとのことである。

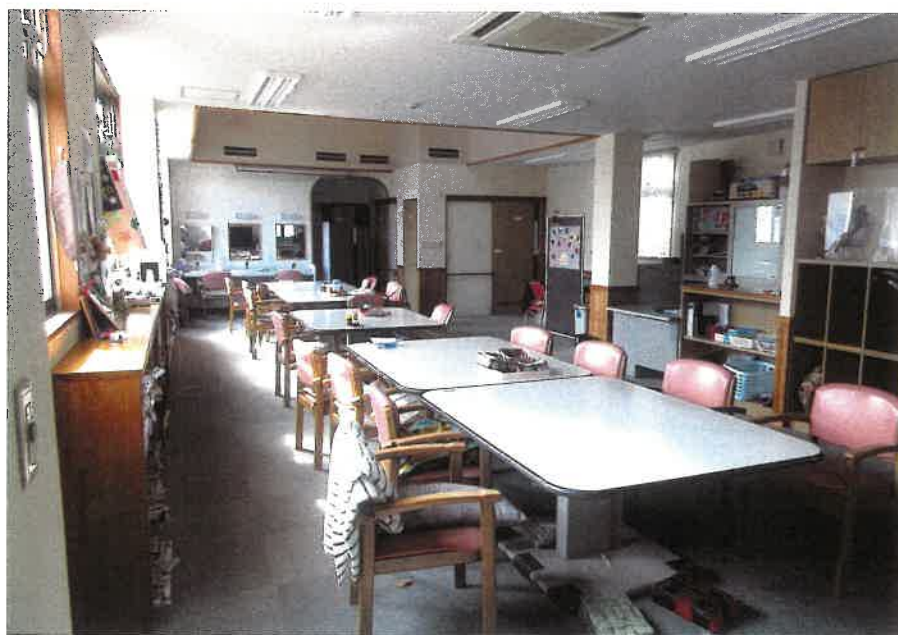
⑥

屋内の状況（2階 デイサービス）

- 6 従前、物件2建物2階は高齢者向けデイサービスの施設として利用されていたとのことであるが、現在、施設は利用されておらず空き家の状態であった。2階はデイサービスで利用されていたときのテーブル、椅子等の動産類が搬出されずに多数残置され、厨房には調理器具等が置かれており、休憩室(和室)にはベッド及び寝具等が置かれていた。動産の処分が必要になった場合には、買受人は相応の処分費用を負担することになると思われる。関係人の陳述等及び上記状況から、物件2建物2階部分は、債務者兼所有者がテーブル等の動産類を残置して空き家の状態で占有していると判断した。なお、関係人の陳述等記載のとおり診療所は存在しなかつた。

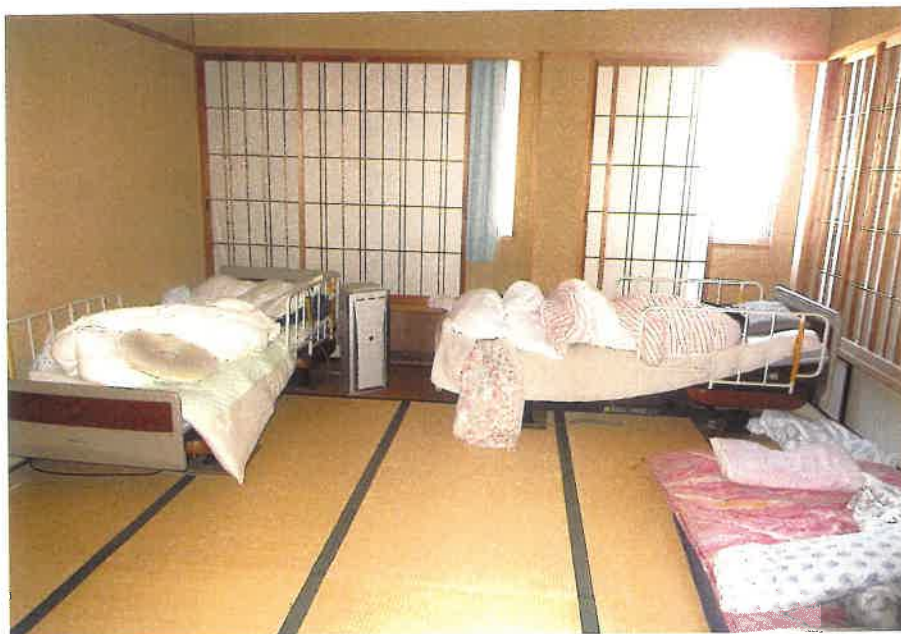
⑦

屋内の状況（2階 休憩室（和室））

※ 2階の休憩室（和室）は、床の間、床柱、飾り柱、付け鴨居、廻り縁、障子などが造作されており、和室本来の格式を備えている。

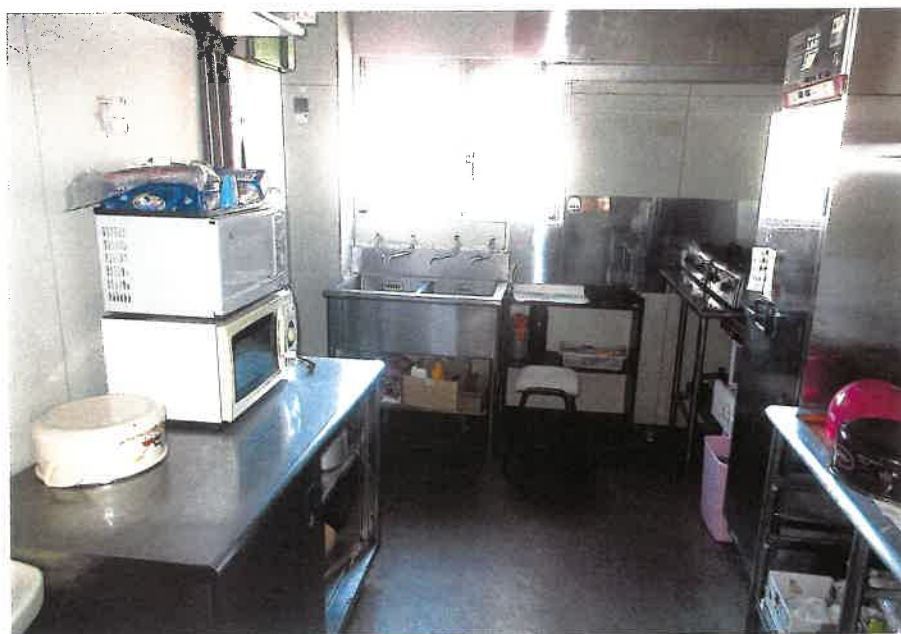
⑧

屋内の状況（2階 厨房）

※ 2階は、全体的に保守管理の状態が良好であるが、厨房については、使用に伴う傷みや汚れが認められる。
