## 期 間 入 札 の 公 告

- 2 所 在 名古屋市中川区八家町一丁目 28番地  
 家屋 番号 28番  
 種 類 共同住宅  
 構 造 鉄筋コンクリート造陸屋根4階建  
 床 面 積

# 現 況 調 査 報 告 書

## 評 価 書

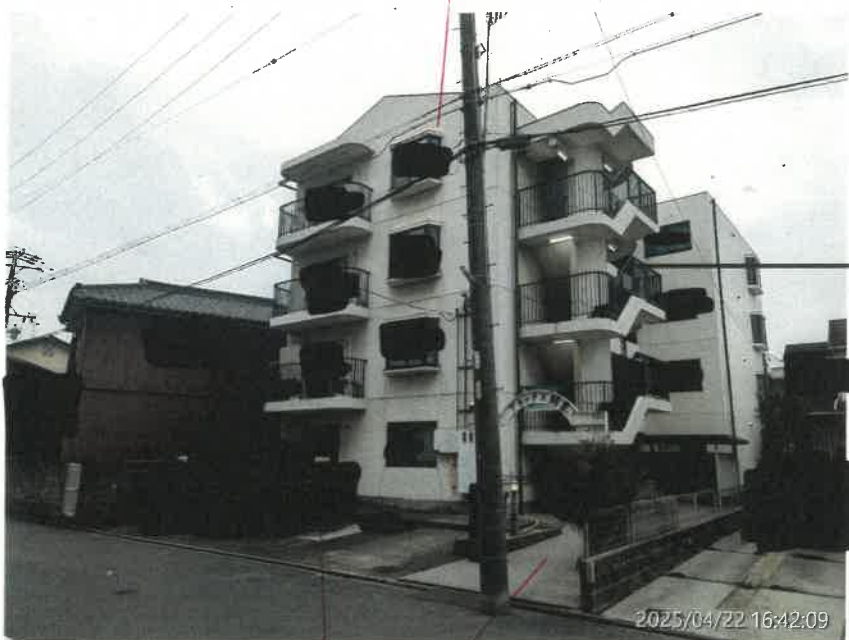
1 北西方向から撮影

- (1) 物件2建物は、登記記録によれば、平成2年築であり、当職が目視で確認した限りでは、外壁や共用部分等、全体に経年相当の劣化（ヒビ、汚れ等）が多数見られる。
- (2) 物件2建物は、登記記録記載のとおり、共同住宅となっている。
- (3) 1階から4階部分の使用の状況は下記のとおりである。

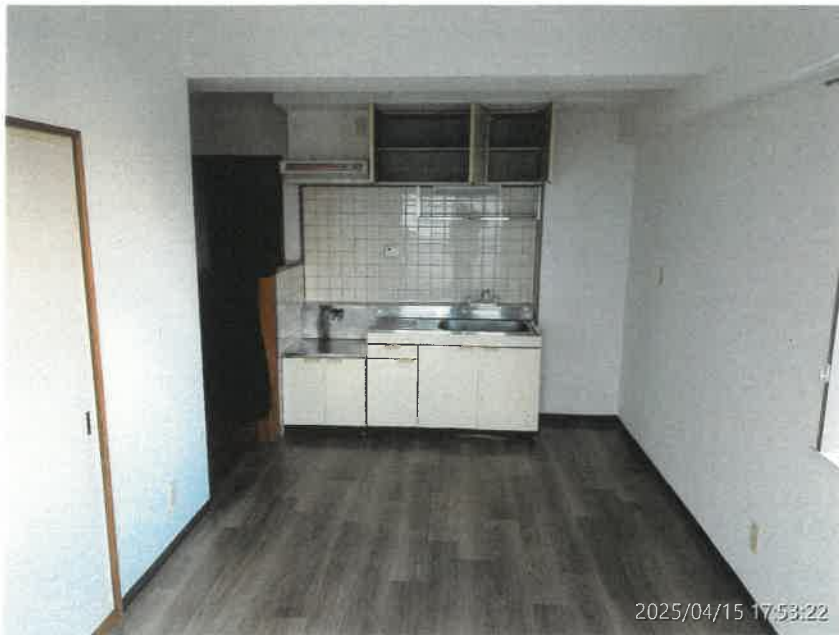
3 201号室  
リビング・ダイニング  
キッチン

当職の目視の限りで、リビング・ダイニングの窓枠に補修の痕が、和室の窓枠に雨の吹き込みが原因と思われる劣化が、洋室の窓枠に補修の痕が、それぞれ見られるほか、特段の大きな損傷箇所は見受けられなかった。

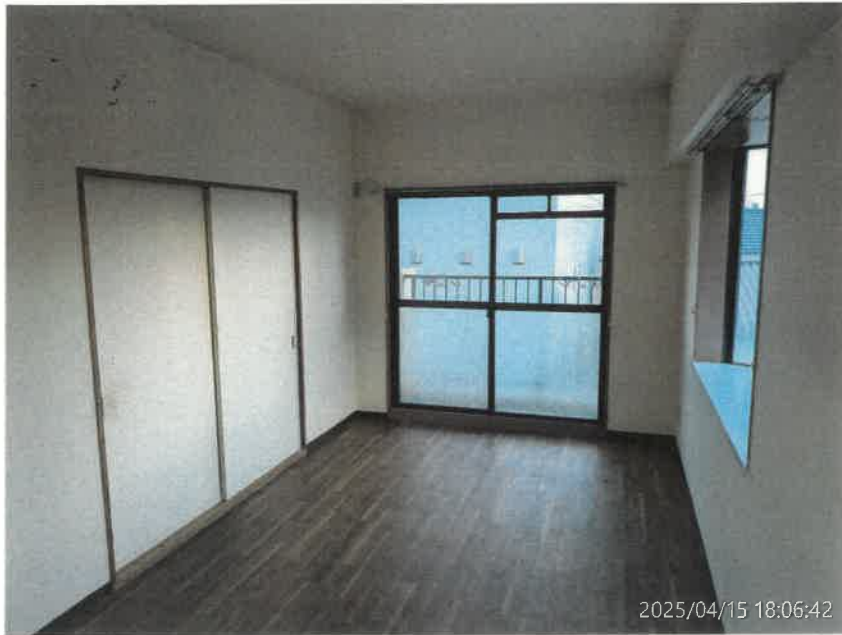
5 302号室  
リビング・ダイニング

当職の目視の限りで、全体に、壁面のクロスの傷、剥がれなどが多数見られ、キッチンの袖の壁の上部に傷、汚れが、リビング・ダイニングの壁面に無数の傷が、リビング・ダイニングの窓のカーテン掛けに紛失が、出窓に結露の痕が、和室の襖戸などに多数の穴が、洋室の壁面、戸に多数の傷が、洗面室の戸に大きな傷が、洗面室の戸のドアノブに損傷が、それぞれ見られるなど、使用、経年使用程度の、劣化、汚れ等が無数に見られる。

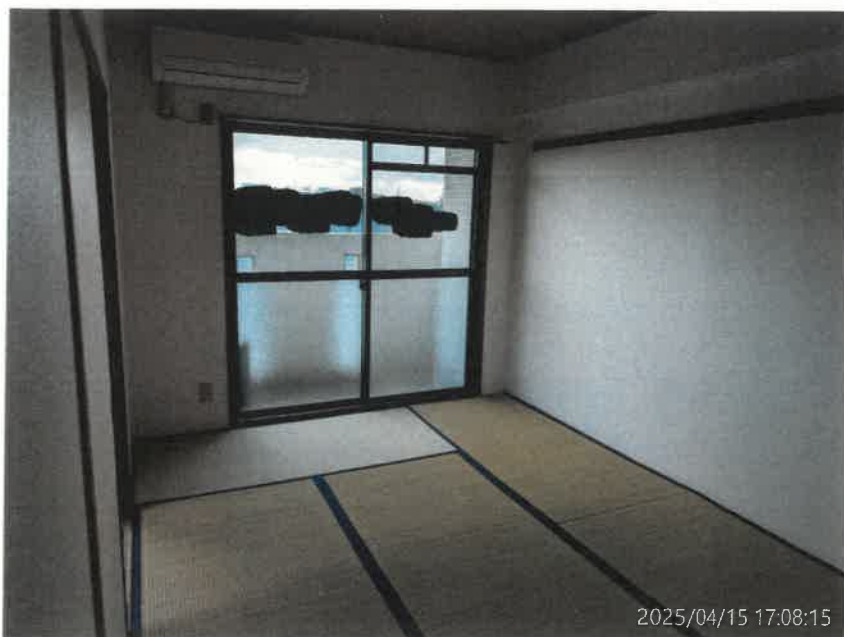
7 401号室  
和室

当職の目視の限りで、玄関の扉の郵便受けの蓋に損傷が、廊下の壁面のクロスに傷が、和室の窓枠に雨の吹き込みが原因と思われる損傷が、和室の押入にシミがそれぞれ見られるほか、通常使用、経年使用程度の、劣化、汚れ等が見られる。
