## 期 間 入 札 の 公 告

# 現 況 調 査 報 告 書

## 評 価 書

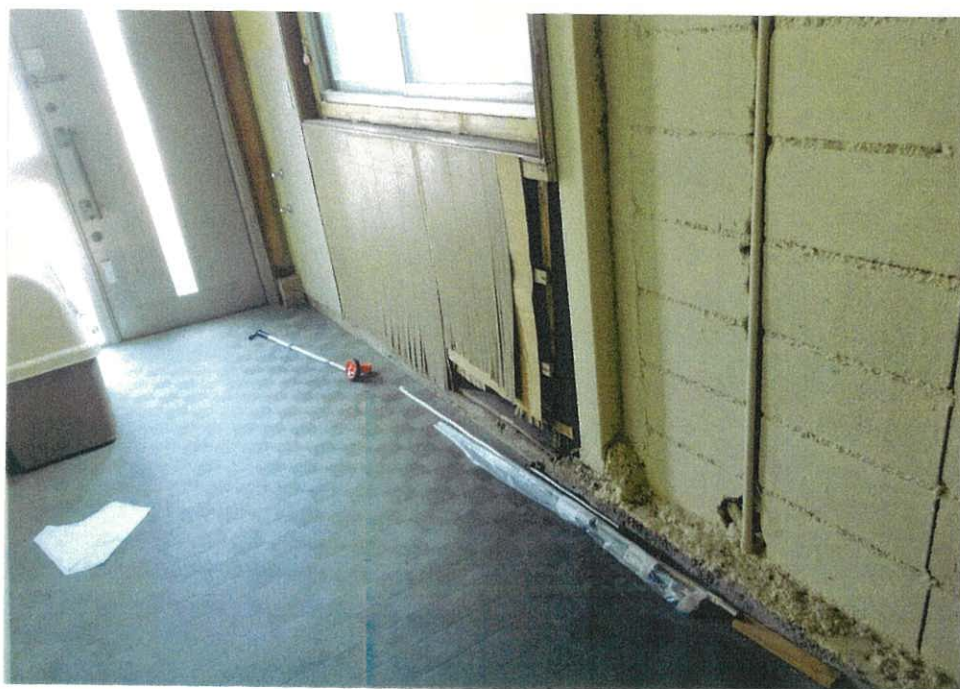
⑫

玄関 2 の壁の状況（物件 5 建物）

| 特 記 事 項 | 1. 玄関2で壁の破損が見られた。また壁はブロック塀が見られる等、壁や天井で仕上げ前の様相が見られた。<br>2. ダイニング付近の天井でクロスの剥がれが見られた。<br>3. ダイニングや階段付近等、所々で模様のあるクロスを使用していた。<br>4. キッチンにはIHクッキングヒーターと思われるが詳細は不明である。<br>5. 洋室2は洋室1との間に戸が見られたが、洋室1からは壁となっていた。洋室4と和室1付近の窓、和室2と洋室3の窓も同様と思われ、隣接する部屋の窓や戸等について一方が壁になっている箇所があった。<br>6. 和室1に隣接する廊下で屋上に上がる外階段が見られたが、現在は出入口が窓となっているほか、外階段も老朽化し一部は破損しているため使用できないと思われる。<br>7. 聴取から数年前に事務所1等、1階を中心にリフォームしたとのことであるが、詳細は不明である。<br>8. 事務所1及び玄関1付近は減築（約5.09㎡と推定）、収納兼渡りは増築（約10.8㎡と推定）したと思われる。<br>9. 洋室3と収納兼渡りの間の出入口は窓の高さとなっている。<br>10. ホールに隣接する洗面及びトイレは物件6内に見られた。<br>11. 事務所4から物件6の倉庫へ降りる階段が見られた。 | |

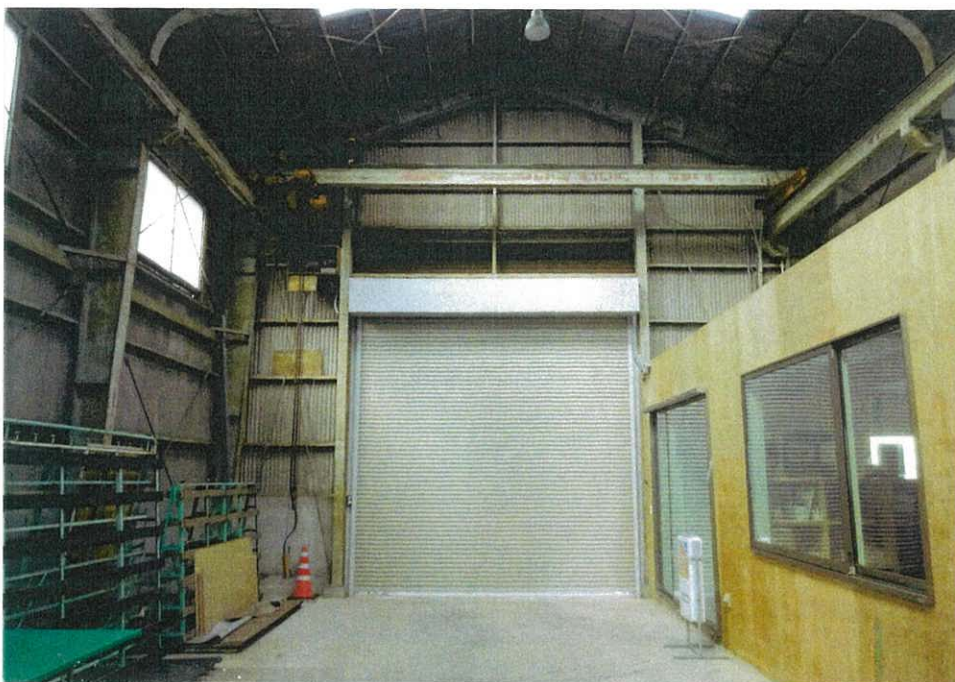
⑭

倉庫西側付近（物件 6 建物）

| 特 記 事 項 | <ol style="list-style-type: none"> <li>1. 聴取によると雨漏りが見られるとのことである。</li> <li>2. クレーンは耐用年数が満了しており価値ゼロと判断した。</li> <li>3. 物件5との境付近は物件5で使用する洗面及びトイレ、上部に物件5の収納兼渡りの出っ張り、物件5の事務所4へ上がる階段が見られた。物件5との間に戸が見られたが物件5側は壁となっていた。取り外しの可能性について詳細は不明である。</li> <li>4. 供給処理施設や電気の配管及び配線は物件5及び物件6で相互に複雑に入り組んでいるため、各部の設備の使用状況は不明とのことである。</li> <li>5. 聴取によるとガラスやサッシ等の倉庫として利用していたため、土壌汚染の可能性は低いとのことであるが、確定には専門的な調査を要する。</li> <li>6. 建築年から推測すると、アスベスト含有建材等の使用に留意する必要がある。</li> </ol> | |
