## 期 間 入 札 の 公 告

| | 構 造 | 木造瓦葺 2 階建 |

## 現況調査報告書

評 価 書

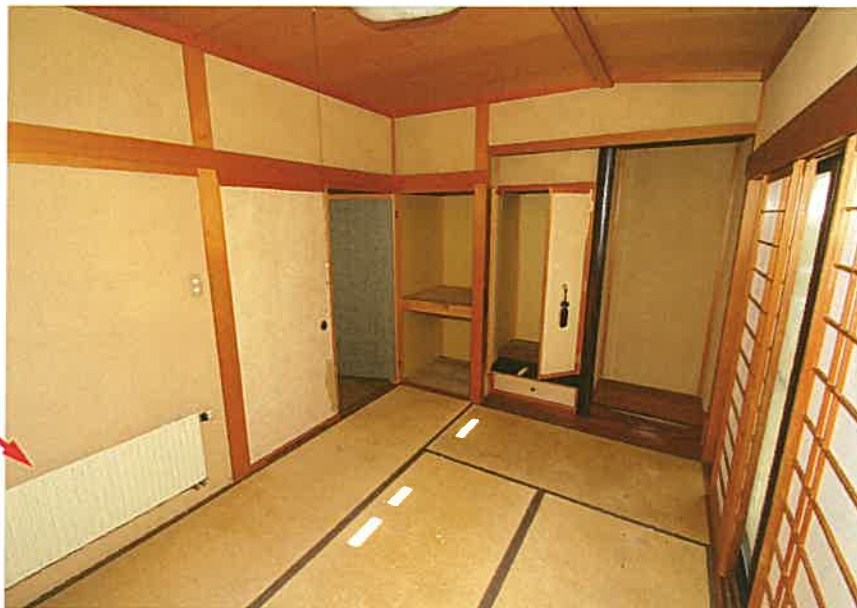
写真③

全体的に汚れ

ヒーター

1. 経年(平成12年1月28日新築)相応に老朽化し、あちらこちら傷んでいる。
2. 工作物等は別紙「土地建物位置関係図」及び同「間取図」のとおりである。
3. 間取図のとおり、ややゆとりのある間取りで、注文住宅であった可能性がある。
4. 外壁全体に塗装の剥がれや傷みが見られる。
5. 内装クロスは汚れや傷みがあちこちにあるので、全面貼り替えが必要であると思われる。
6. 床も汚れや傷みがあちこちにあるので、広範囲での補修が必要であると思われる。
7. 傷みや劣化、汚れ等で、建具や器具等の交換も必要であると思われる。
8. 建物内でペットを飼っていた形跡があり、内装クロスや建具等に損傷がある。
9. 写真⑥のとおり、1階浴室の排水溝を覆うカバーがなくっている。壁にシールが貼ってある。
10. 1階洗面室の床や壁がかなり汚れている。床には使用による傷みがある。
11. あちらこちらの壁にヒーターが設置してあるが、正常に作動するかどうかは不明である。
12. 吹抜の天井にシーリングファン(天井扇)がある、正常に作動するかどうかは不明である。
13. 写真⑧のとおり、2階北角洋室のドアはシールや塗料等で汚損している。
14. 同洋室の天井にある照明器具に複数のシールが貼ってある。
15. 建物内の床や廊下に、侵入経路不明の複数種類の昆虫の死骸が落ちている。
16. 北側にある雨除け(工作物)のドアは外れて、建物横に置いてある。
17. 防水パンは2階の他に1階洗面室にもある。
18. 1階階段下収納はリビングと北東側にある廊下と繋がって(スルーになって)いる。
19. 建物内は全体的に汚れているので、全面的な清掃が必要であると思われる。

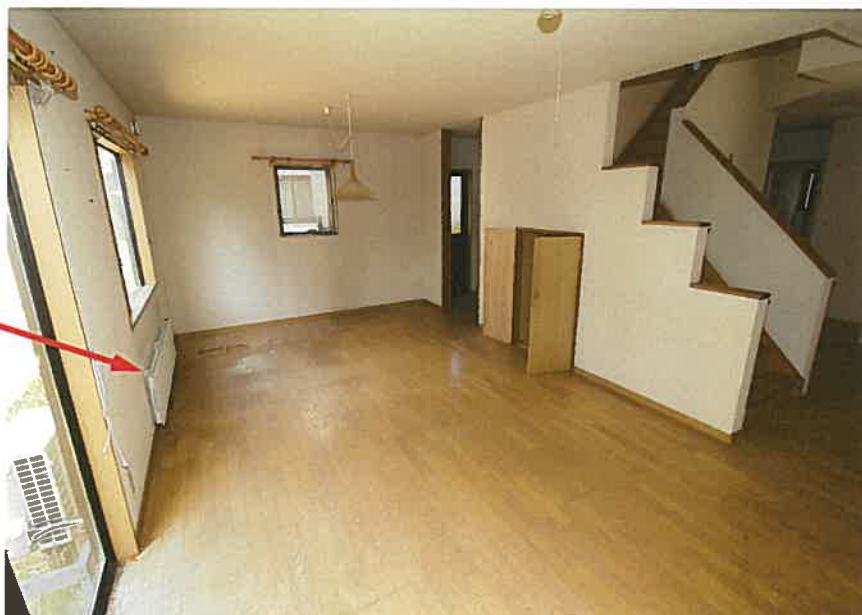
写真④

床に汚れ

ヒーター

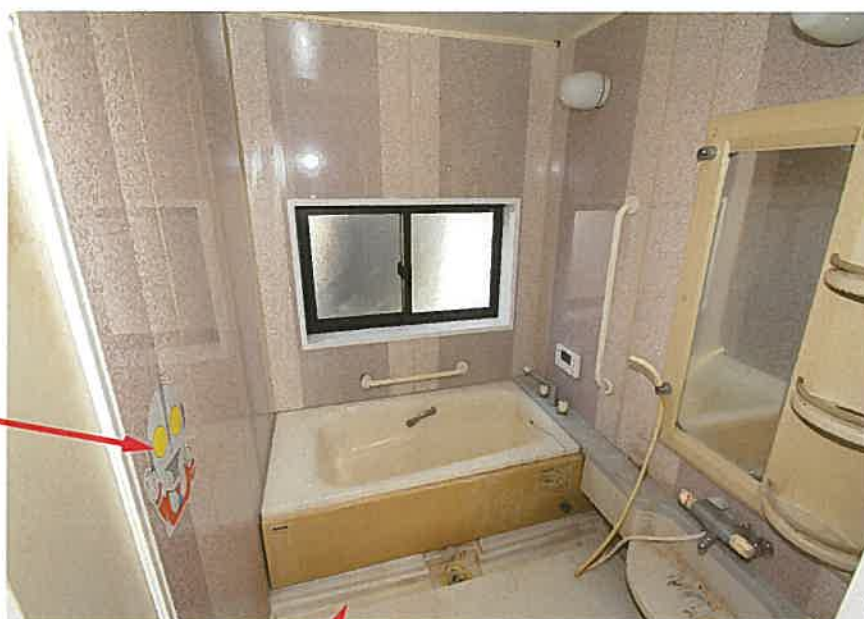
写真⑥

床に汚れ

シール

カバーなし

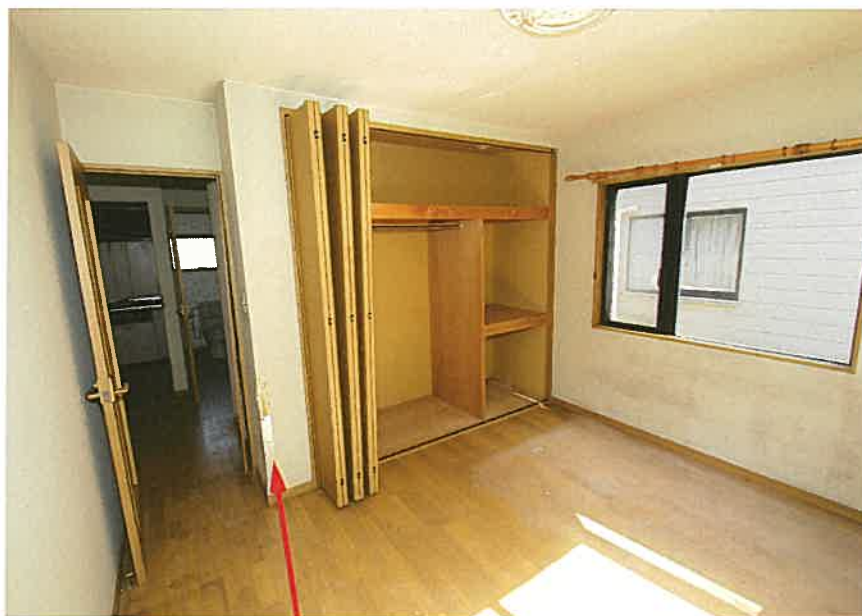
写真⑦

全体的に汚れ

損傷

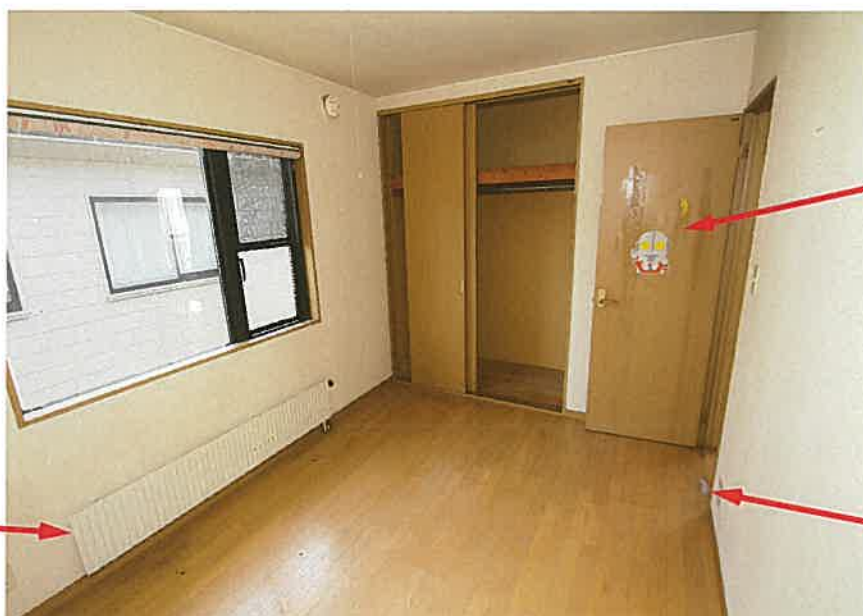
写真⑧

シール  
と汚れ

ヒーター

傷み
