## 期 間 入 札 の 公 告

別紙物件目録記載の不動産を下記のとおり期間入札に付します。

# 現況調査報告書

評 価 書  
(物件1～3)

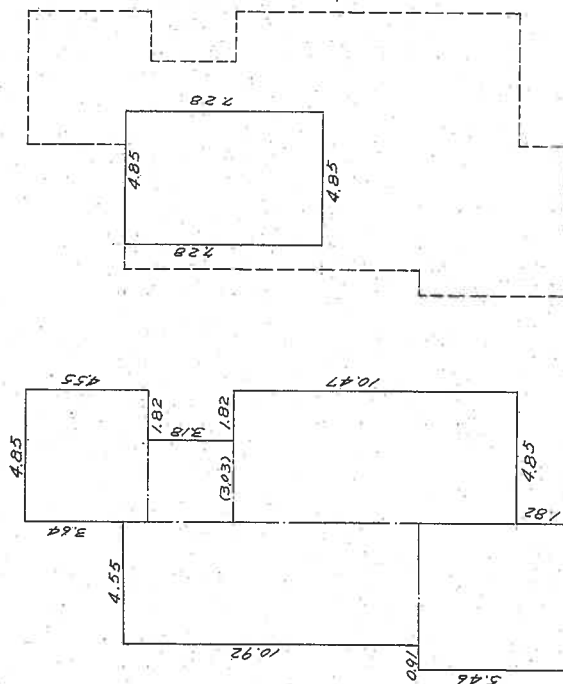
各階平面圖

$$\begin{array}{r} 4.85 \times 4.55 = 22.0675 \\ 3.03 \times 3.18 = 9.6354 \\ 4.85 \times 10.47 = 50.7795 \\ 4.55 \times 10.92 = 49.6860 \\ 5.46 \times 5.46 = 29.8116 \end{array}$$

床面積 161.98 m<sup>2</sup>

$$4.85 \times 7.28 = 35.3080.$$

床面積  $35.30 m^2$

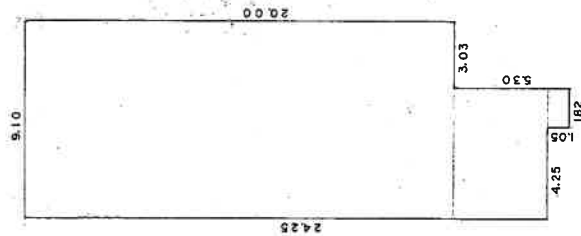
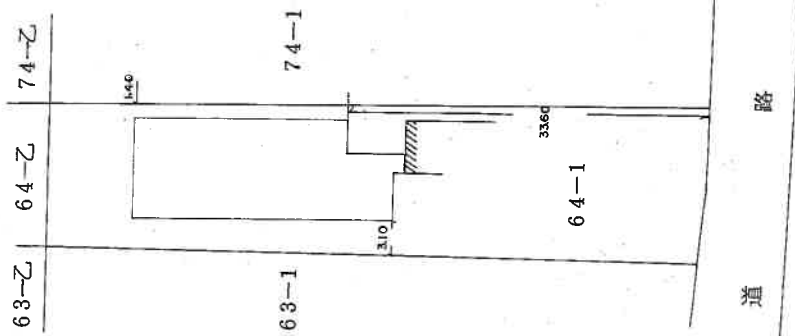
各階平面図

$9.10 \times 20.00 = 182.0000$   
 $6.07 \times 4.25 = 25.7975$   
 $1.82 \times 1.05 = 1.9110$   
209.7085

床面積 209.70㎡

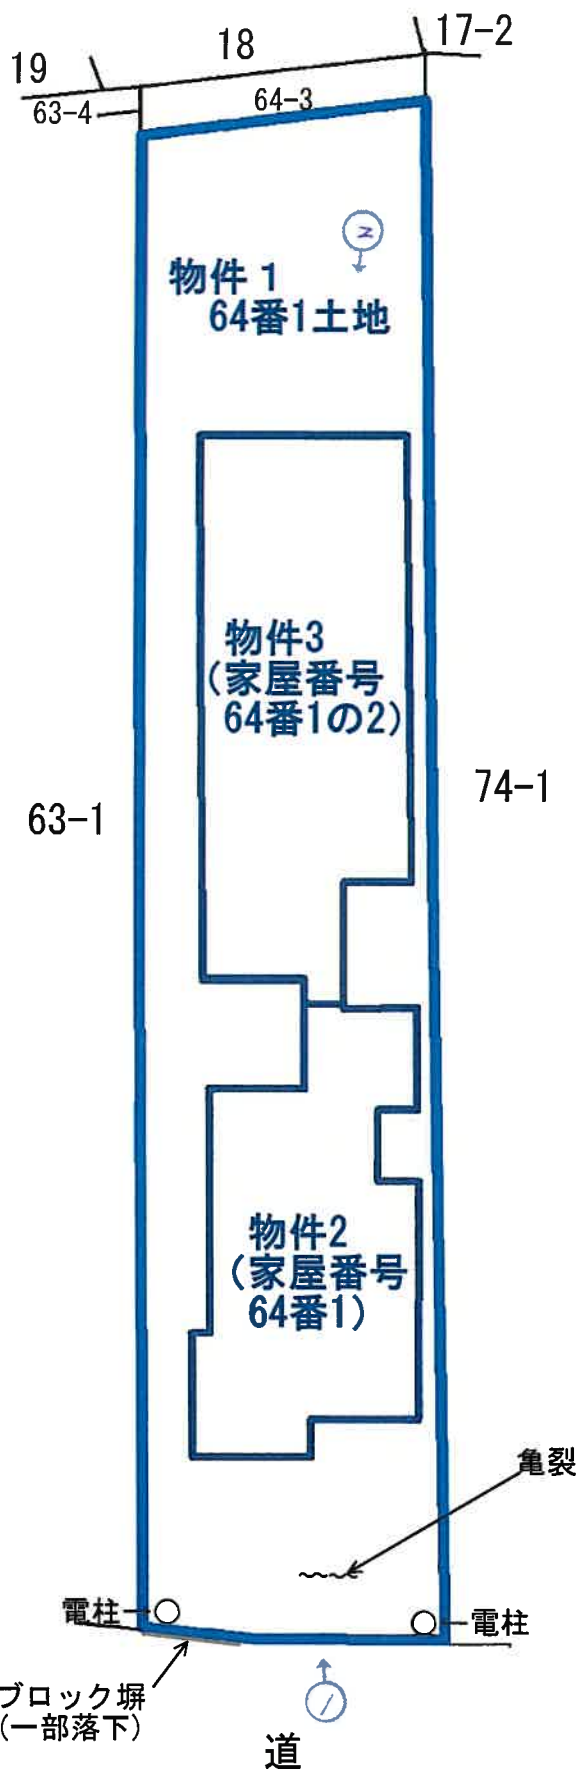
# 土地建物位置関係図

| その他の事項 | 電柱がある(土地建物位置関係図参照)。 | | |

↑ 写真撮影の位置・方向  
及びその番号を示す

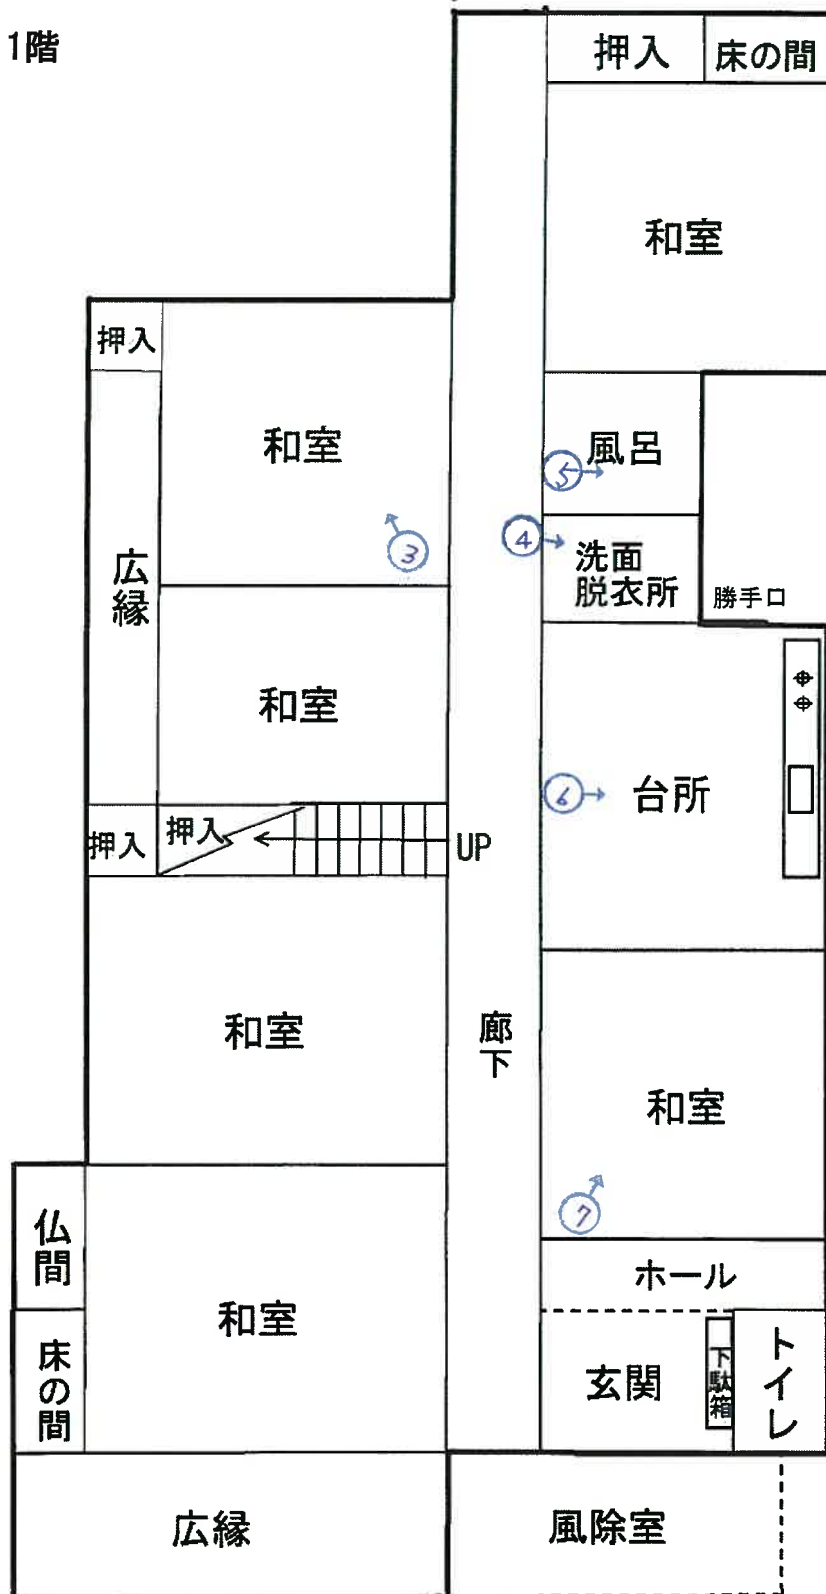
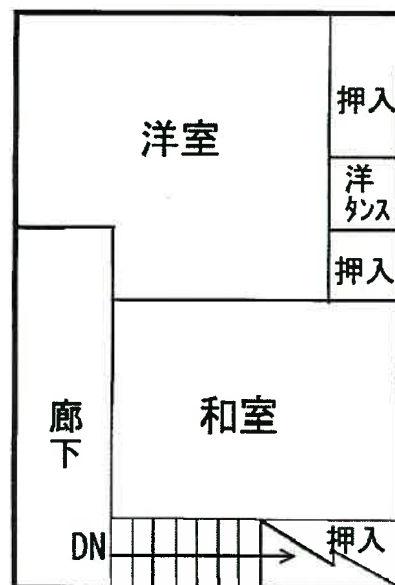
# 建物間取図

| その他の事項 | 工作物として、風除室がある(建物間取図参照)。 | | |

物件2（家屋番号64番1）

物件3建物に接続

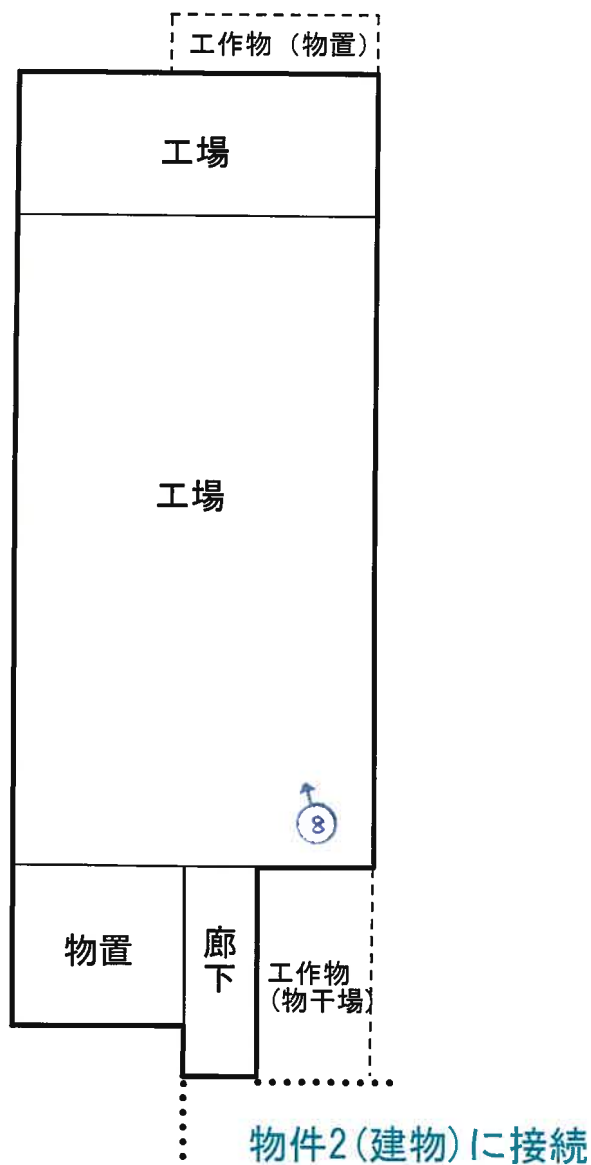
建 物 間 取 図

| その他の事項 | 工作物として、物置及び物干場がある(建物間取図参照)。 | | |

物件3（家屋番号64番1の2）

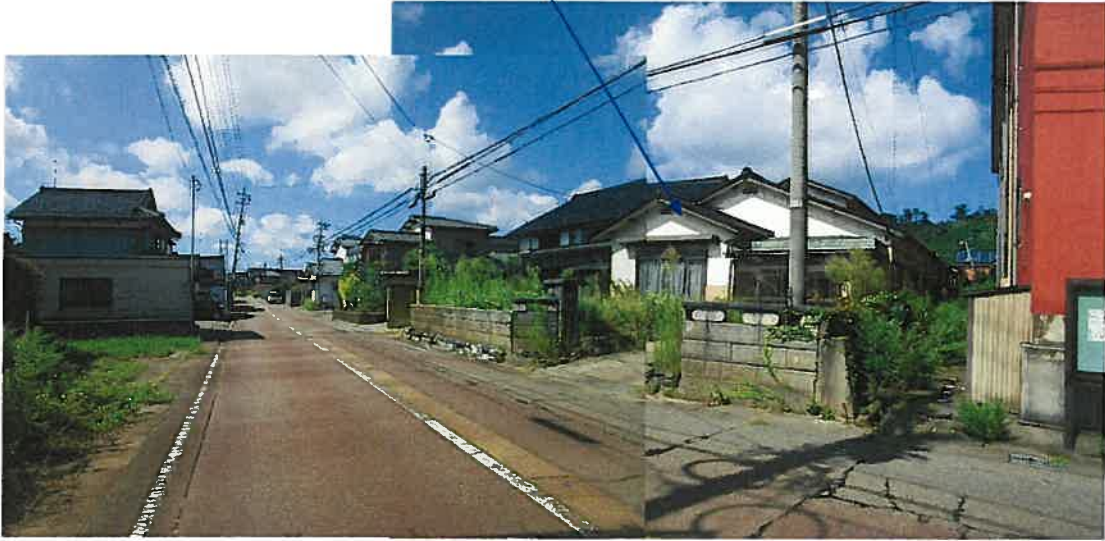
## 撮影位置 ①

物件2(家屋番号64番1)

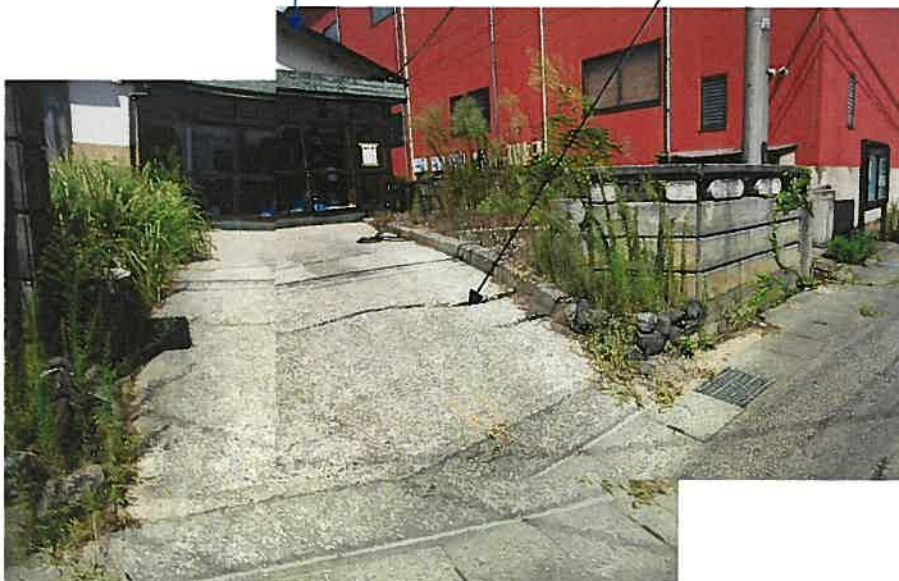
## 撮影位置 ③

| 特 記 事 項 | ①土地に下記の工作物等があり、土地に含めて評価した。<br>「庭木・ブロック塀等」<br>②土地には電柱が2本設置されている。<br>③東側入口付近にある土間コンクリートの一部に亀裂がある(写真3参照)。<br>工作物(ブロック塀)の一部も、落下・破損している。<br>(能登半島地震の影響) | | | | | | |

物件1土地 亀裂

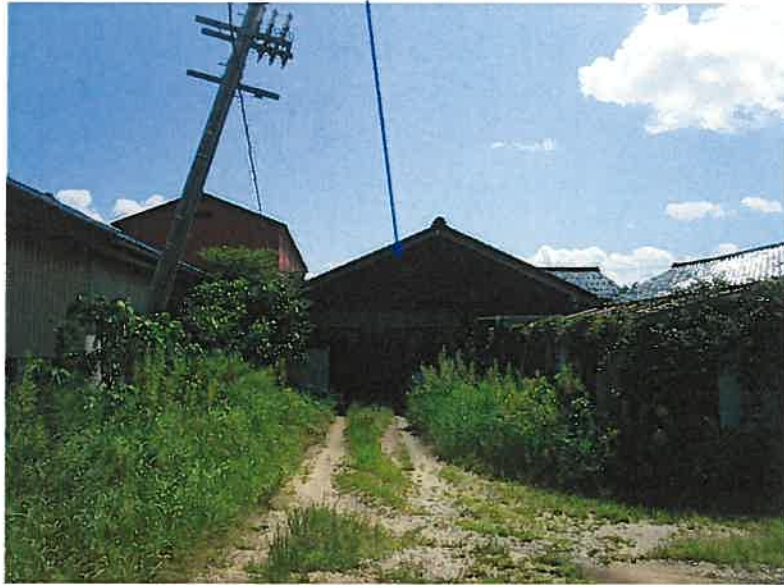
## 撮影位置 ④

物件3(家屋番号64番1の2)

物件3 廊下と工場の接続部分基礎に亀裂、隙間

| 区 分 | 主である建物 |
|---|---|
| 特 記 事 項 | ①建物に附属する各種住宅設備については、動作確認を行っていないため、使用可能かどうかについては不明である。<br>②建物に下記の工作物等があり、建物に含めて評価した。<br>「物干場」、「物置」等<br>③廊下と工場の接続部分基礎に亀裂、隙間等が生じた。<br>④現況:物件3建物は一部を車庫として利用している。<br>車両の搬入は、目的外土地(64番3及び大崎参字18番)を通路として利用。 |

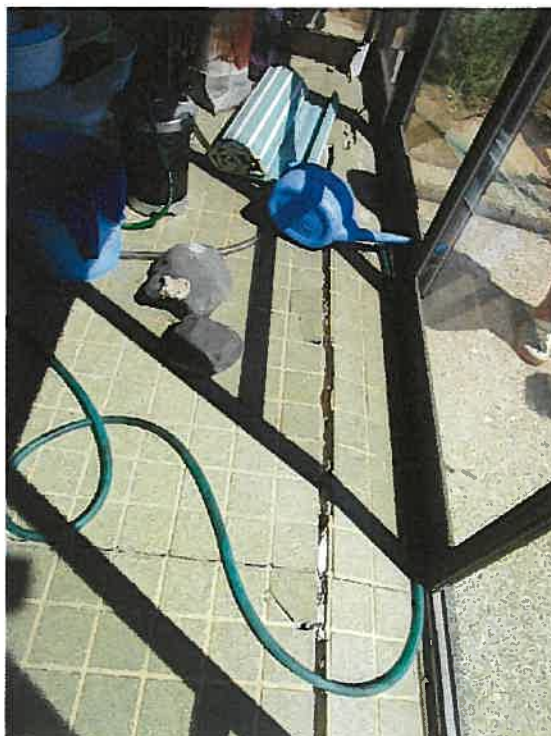
| 区 分 | 主である建物 |
|---|---|
| 特 記 事 項 | ①建物に附属する各種住宅設備については、動作確認を行っていないため、使用可能かどうかについては不明である。<br>②建物に下記の工作物等があり、建物に含めて評価した。<br>「風除室」等<br>③床の一部が軋みがある。<br>④工作物(風除室)には幅約2.5mの亀裂がある。<br>⑤ドアが地震の影響により一部開閉困難。<br>⑥物件3への接続部分に約2cmの隙間等が生じた。<br>⑦所有者によると、当該隙間は、令和6年能登半島地震の影響で物件2建物が東側に引っ張られて生じたと推定している旨。<br>⑧罹災証明書の交付申請はしていない。(所有者ヒアリング)<br>⑨現地調査時点、玄関に「応急危険度判定結果…要注意」の貼紙あり。内容は現況調査報告書参照。<br>⑩かほく市税務課ヒアリングによると、罹災証明は震災日(R6.1.1)時点の所有者のみ申請可能。よって、所有者変更後の公費解体申請は原則不可能。 |

物件2 工作物(風除室)には幅約2.5mの亀裂
