## 期 間 入 札 の 公 告

富山地方裁判所高岡支部執行係

## 現況調査報告書

# 評 価 書

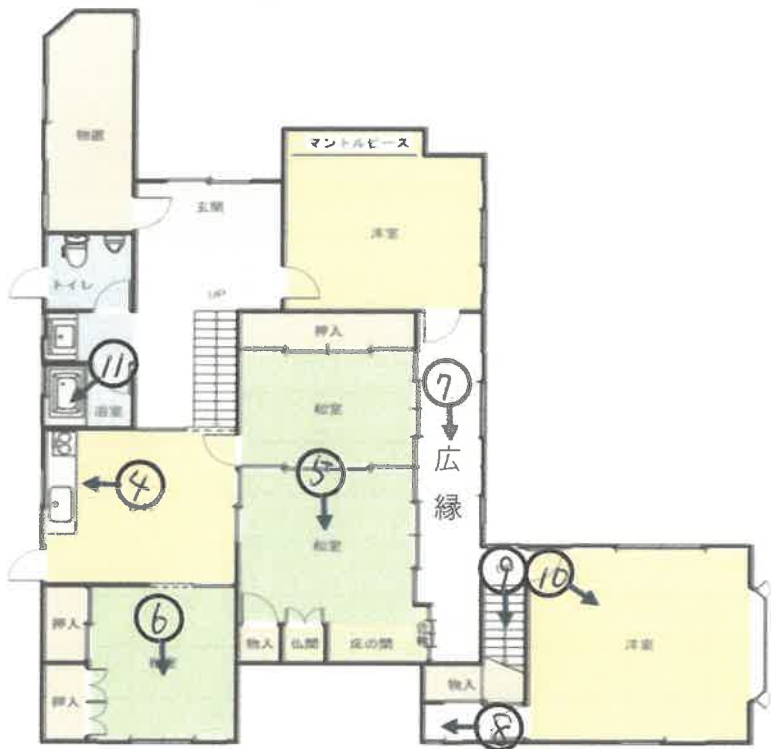
物件4(主) 1階

間取図

- 6 本件各建物の状況について、立入調査時の状況は、次のとおりである。
- (1) 物件４の建物（居宅）について  
１階玄関ホール、１階玄関脇の北側洋室、１階広縁に床板の沈み込みが認められた。  
１階西方和室天井付近での水しみ跡が認められた。  
１階南東方廊下壁付近でのカビ跡が認められた。  
室内で猫２匹が飼育されており、室内の壁及び床にひっかき傷が多数認められた。

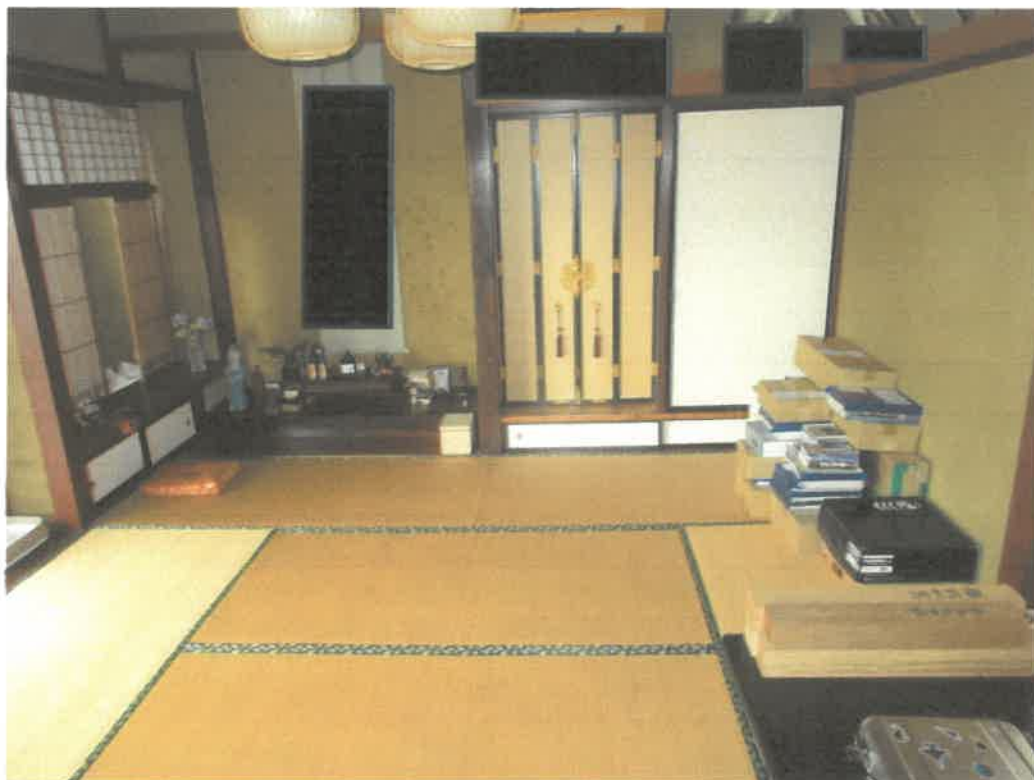
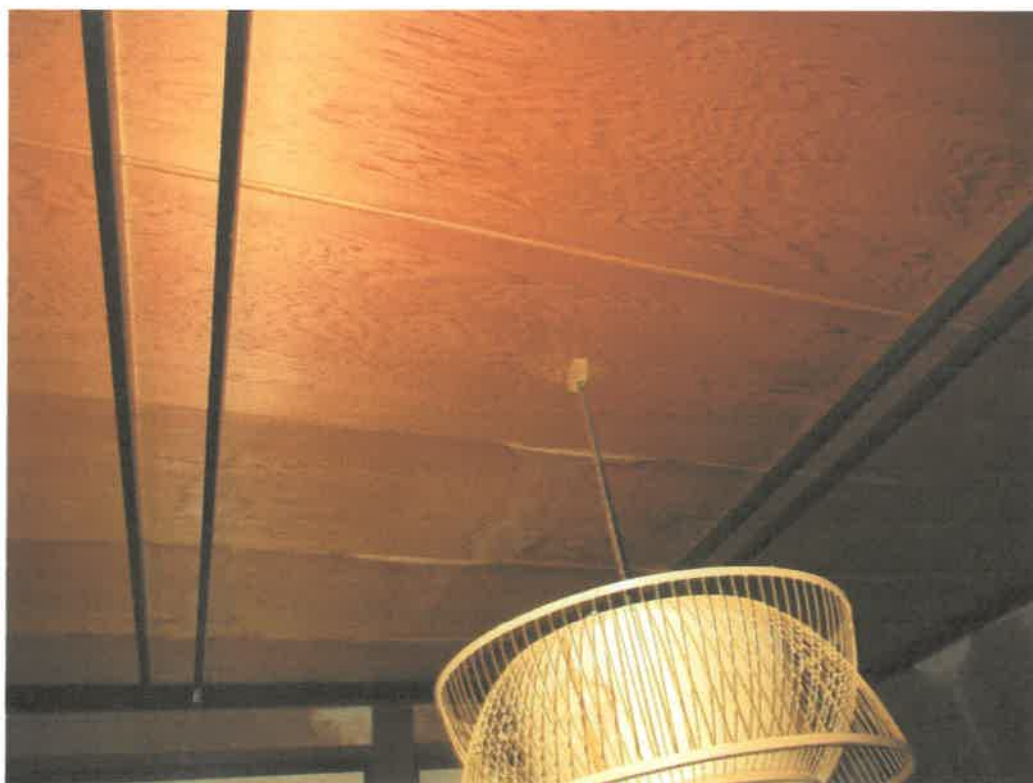
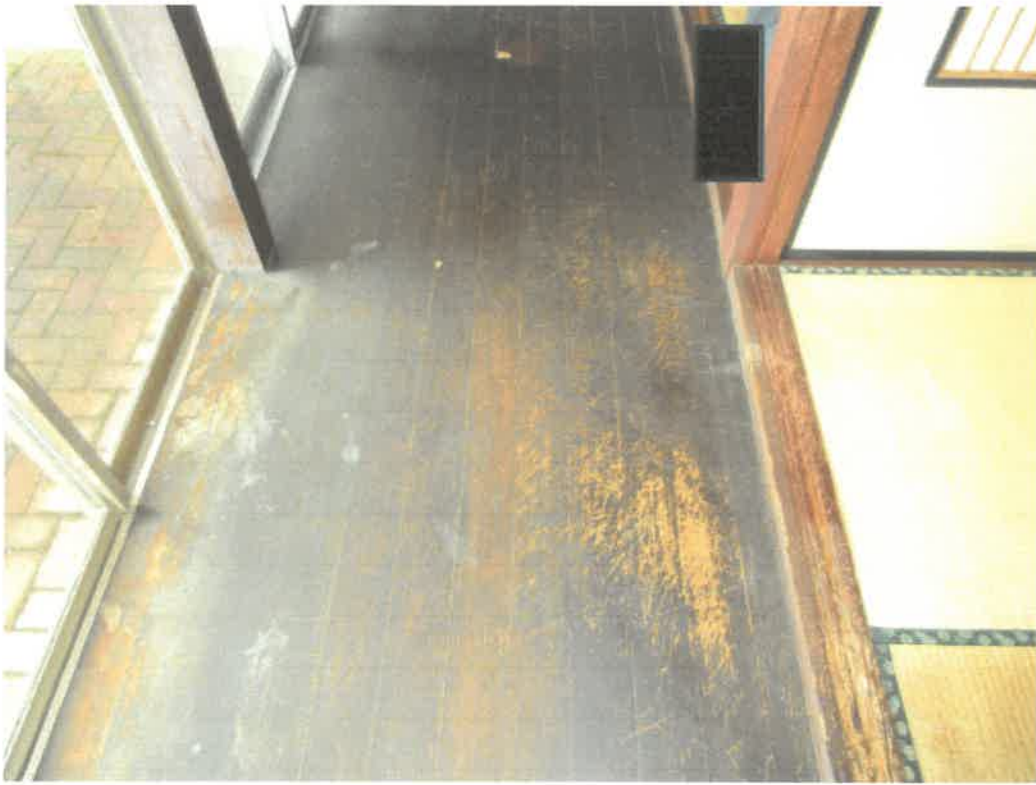
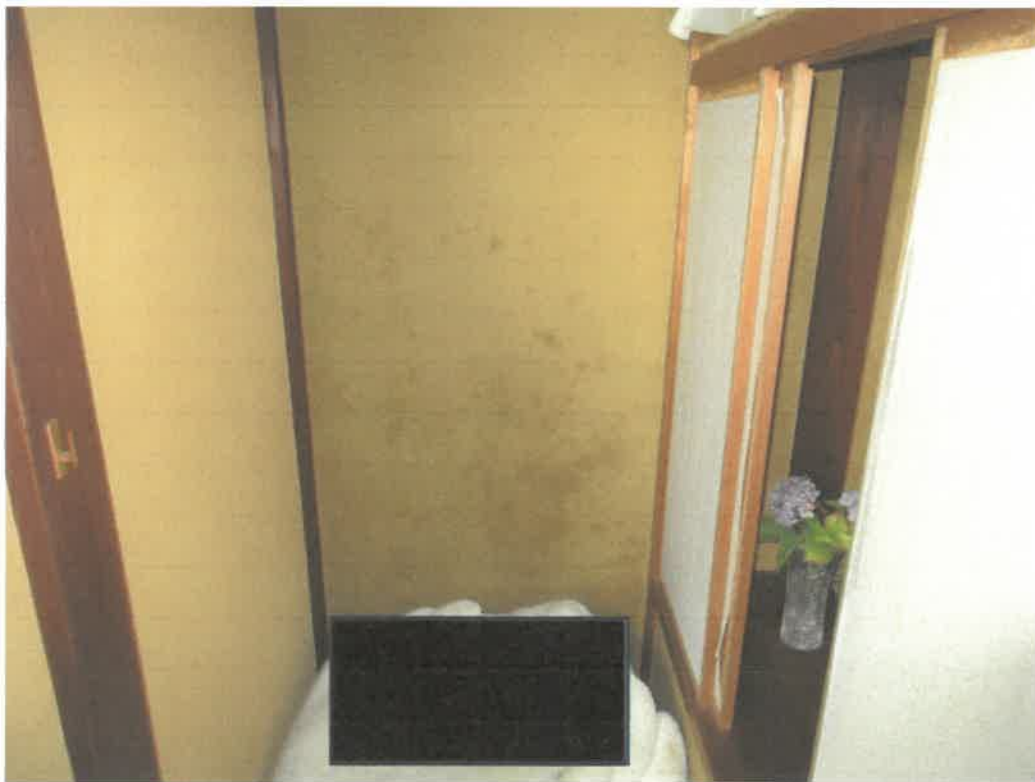
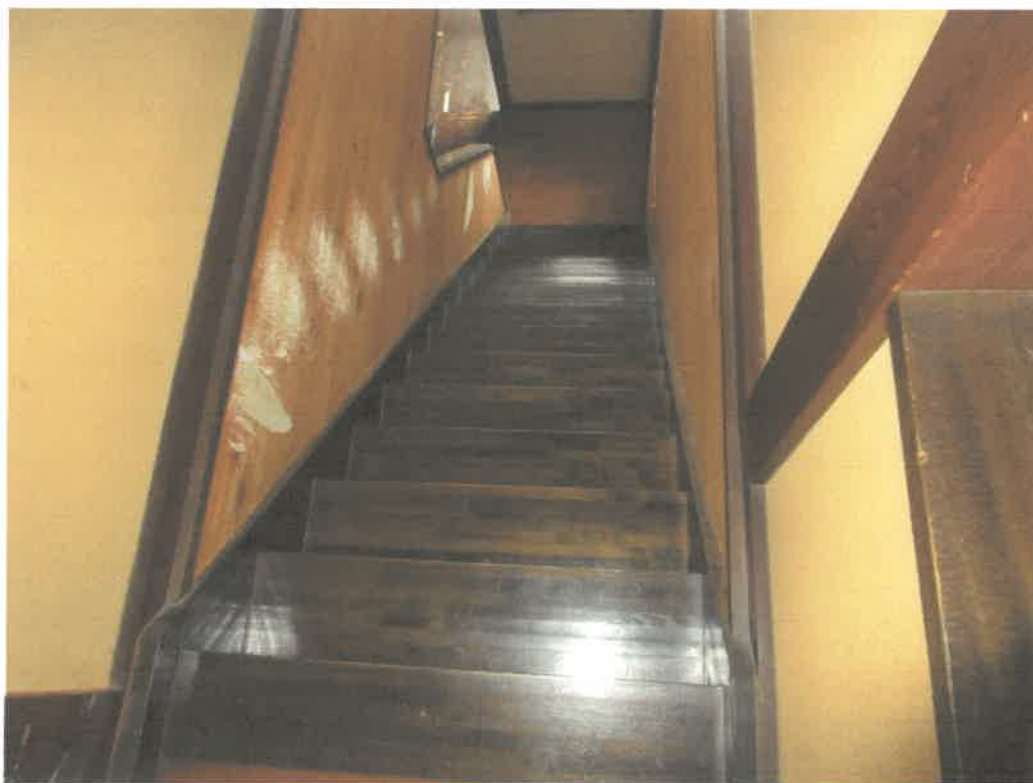
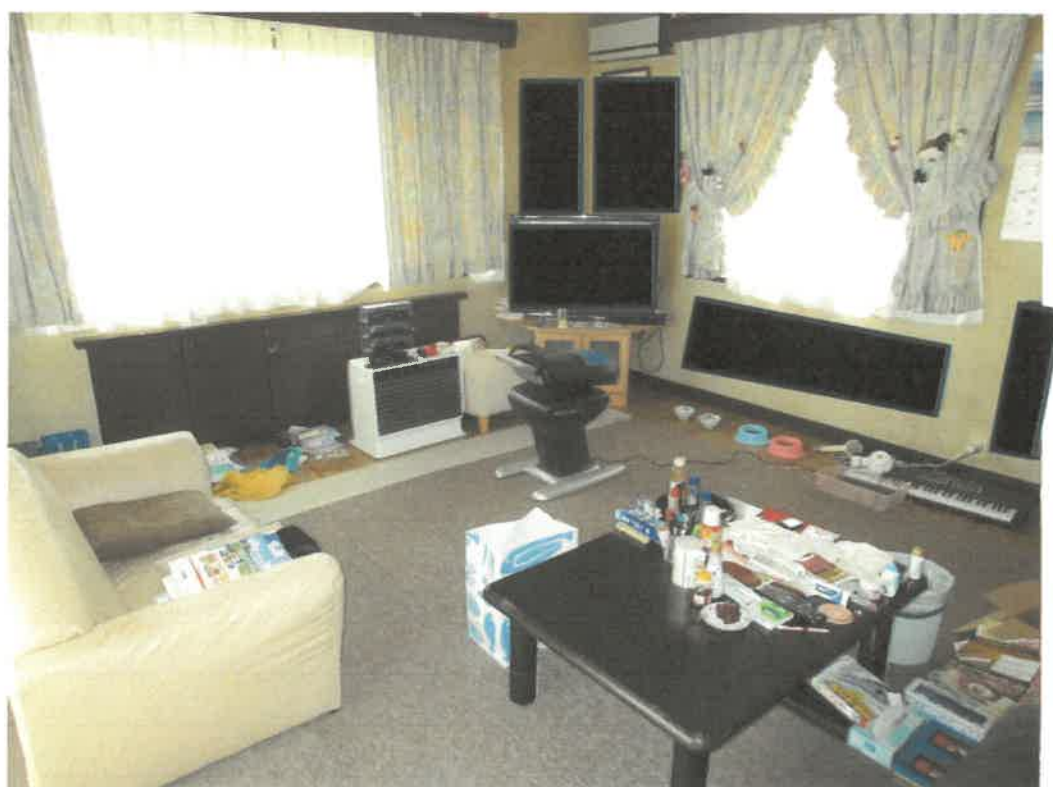
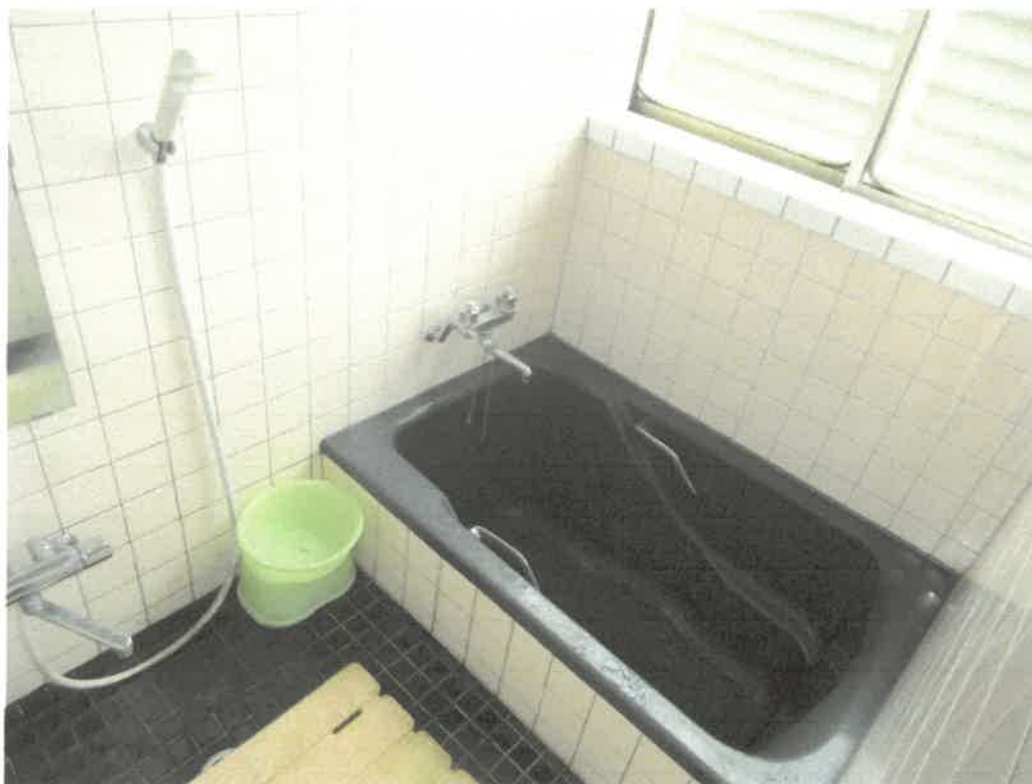
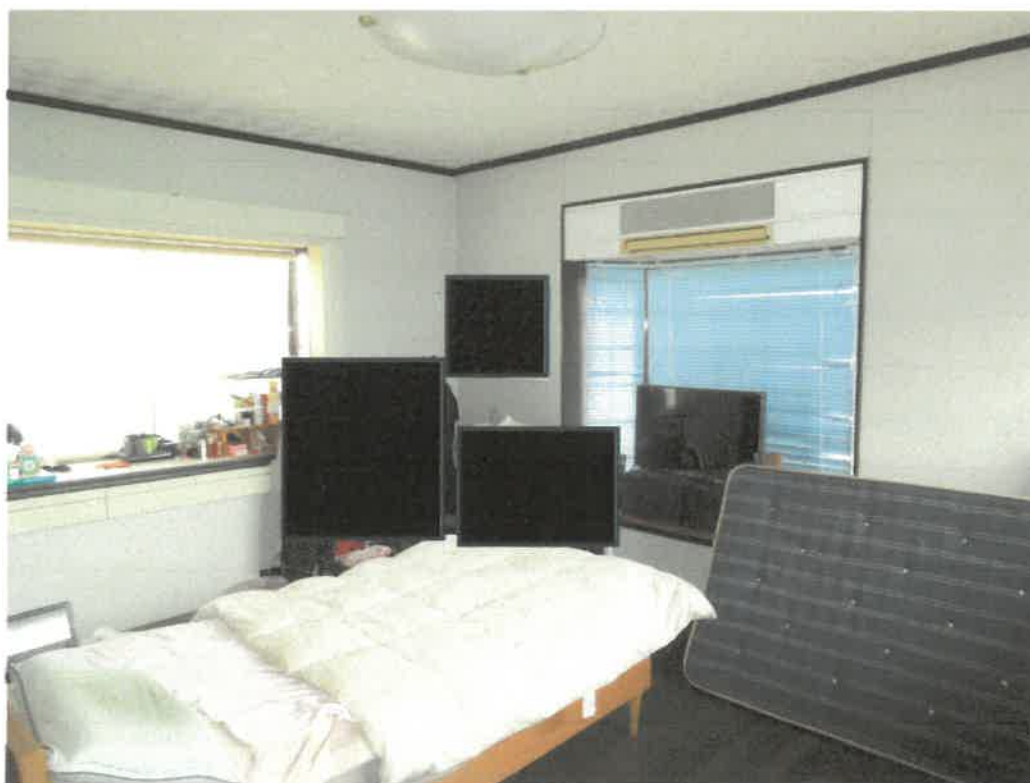
物件 4  
建物内

| 区 分 | 主である建物 |
|---|---|
| 特 記 事 項 | <ul style="list-style-type: none"> <li>・ 増築面積は66.50㎡。(公課証明書による)</li> <li>・ 玄関ホール、1階洋室、1階広縁の床が沈む現象を確認した。</li> <li>・ 1階南西方和室天井付近で水しみ跡を確認した。</li> <li>・ 1階南東方廊下壁付近でカビを確認した。</li> <li>・ 室内で猫2匹が飼育されている。</li> </ul> |

観察減価法: 維持管理の状態、機能性を観察し、建物クリーニング、補修費用等を考慮して減価率▲20%と判定

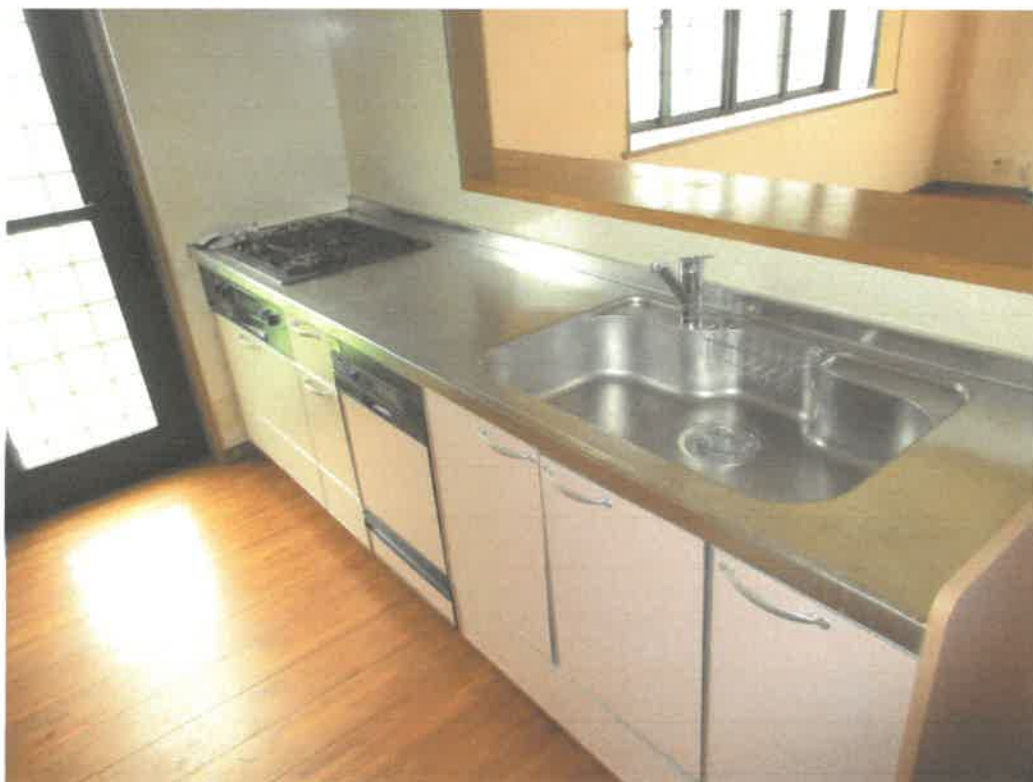
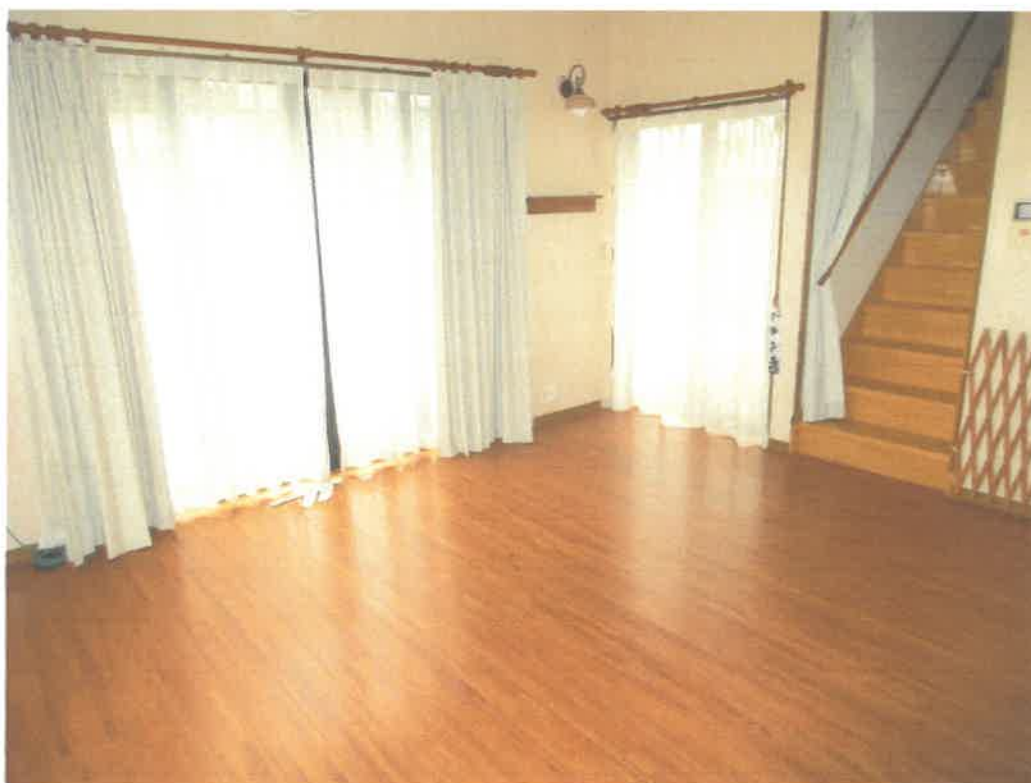
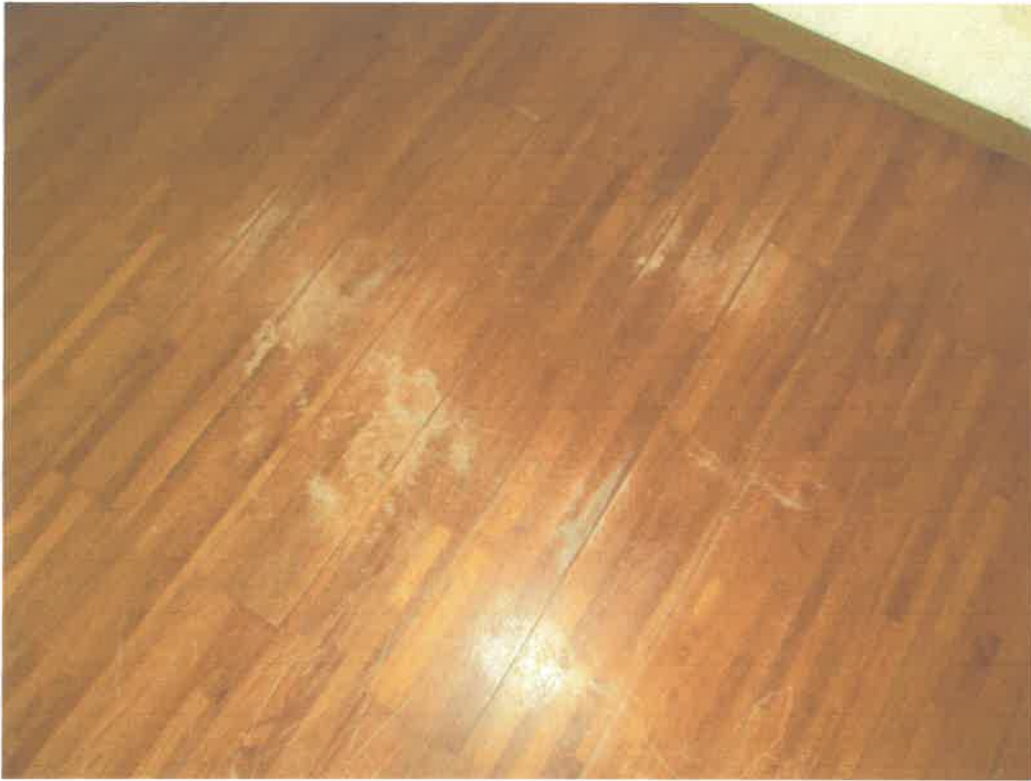
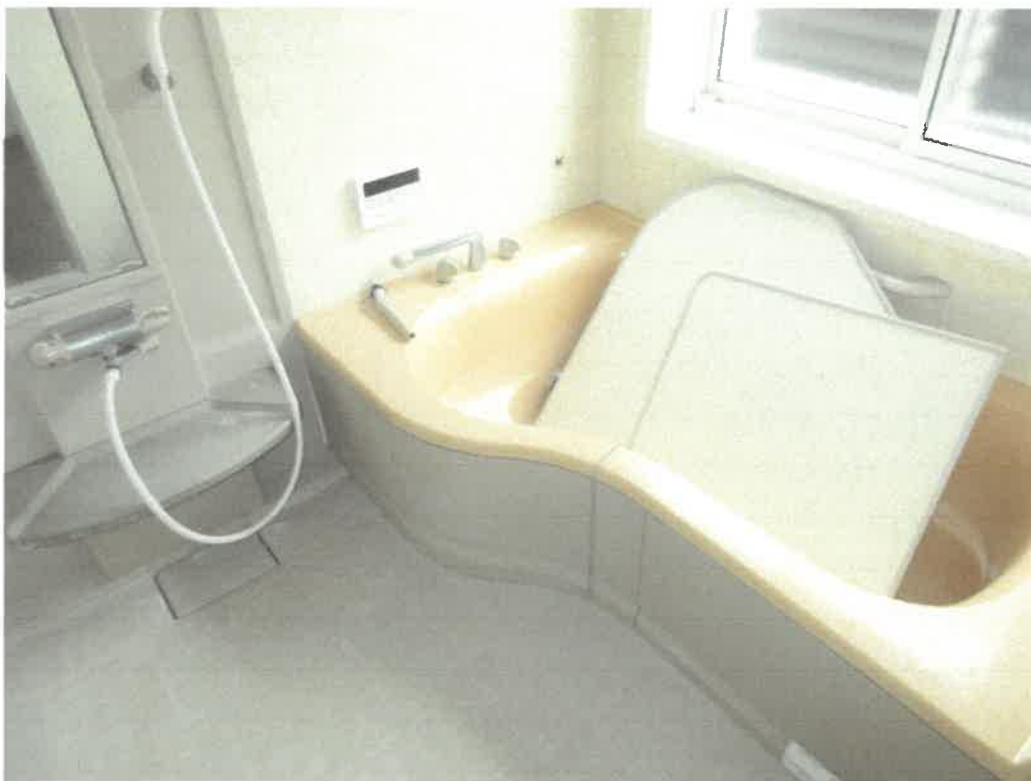
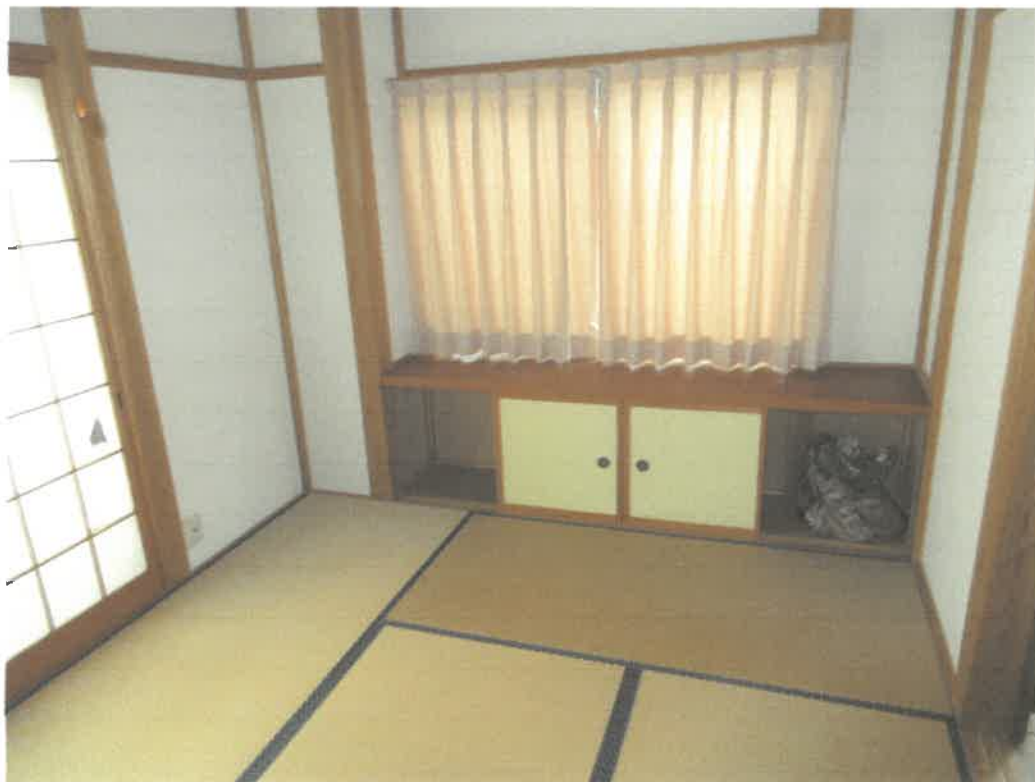
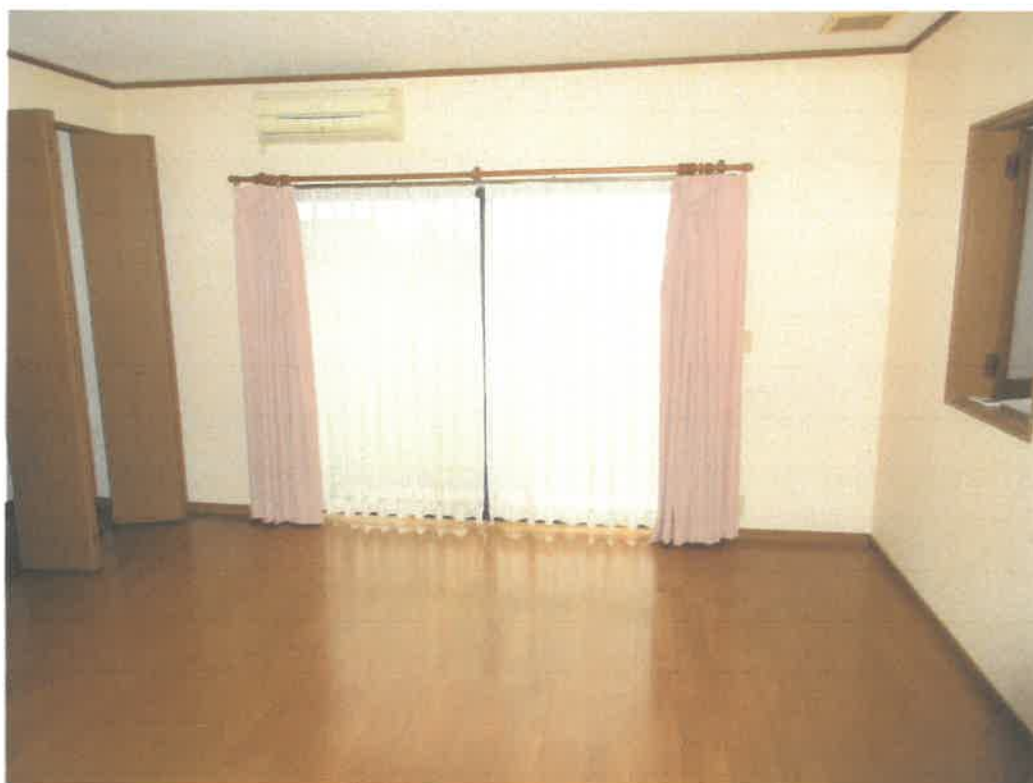
- (2) 物件５の建物（居宅）について  
室内で犬２匹が飼育されていたとのことであり、１階リビングの床にひっかき傷が認められた。  
現在空き家であり、家具・家電類の動産類は残置されていなかったが、衣服等が若干残置されていた。

物件 5  
建物内

| 区 分 | 主である建物 |
|---|---|
| 特 記 事 項 | 室内で犬2匹が飼育されていた時期がある。 |

観察減価法: 維持管理の状態、機能性を観察し、建物クリーニング、補修費用等を考慮して減価率▲5%と判定
