## 期 間 入 札 の 公 告

## 物 件 明 細 書

## 現 況 調 査 報 告 書

評 価 書

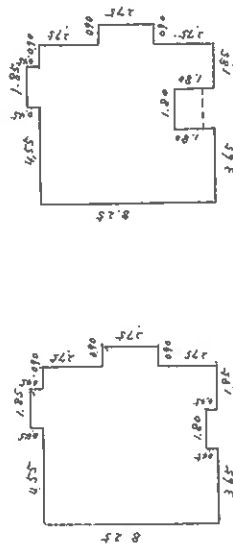
建物図面  
(各階平面図)

$1.85 \times 0.45 = 0.8325$   
 $8.25 \times 3.65 = 30.1125$   
 $6.45 \times 1.80 = 11.6100$   
 $8.25 \times 1.85 = 15.2625$   
 $3.75 \times 0.90 = 3.3750$   
 $\Sigma 60.2925$

床面積 60.29<sup>m<sup>2</sup></sup>

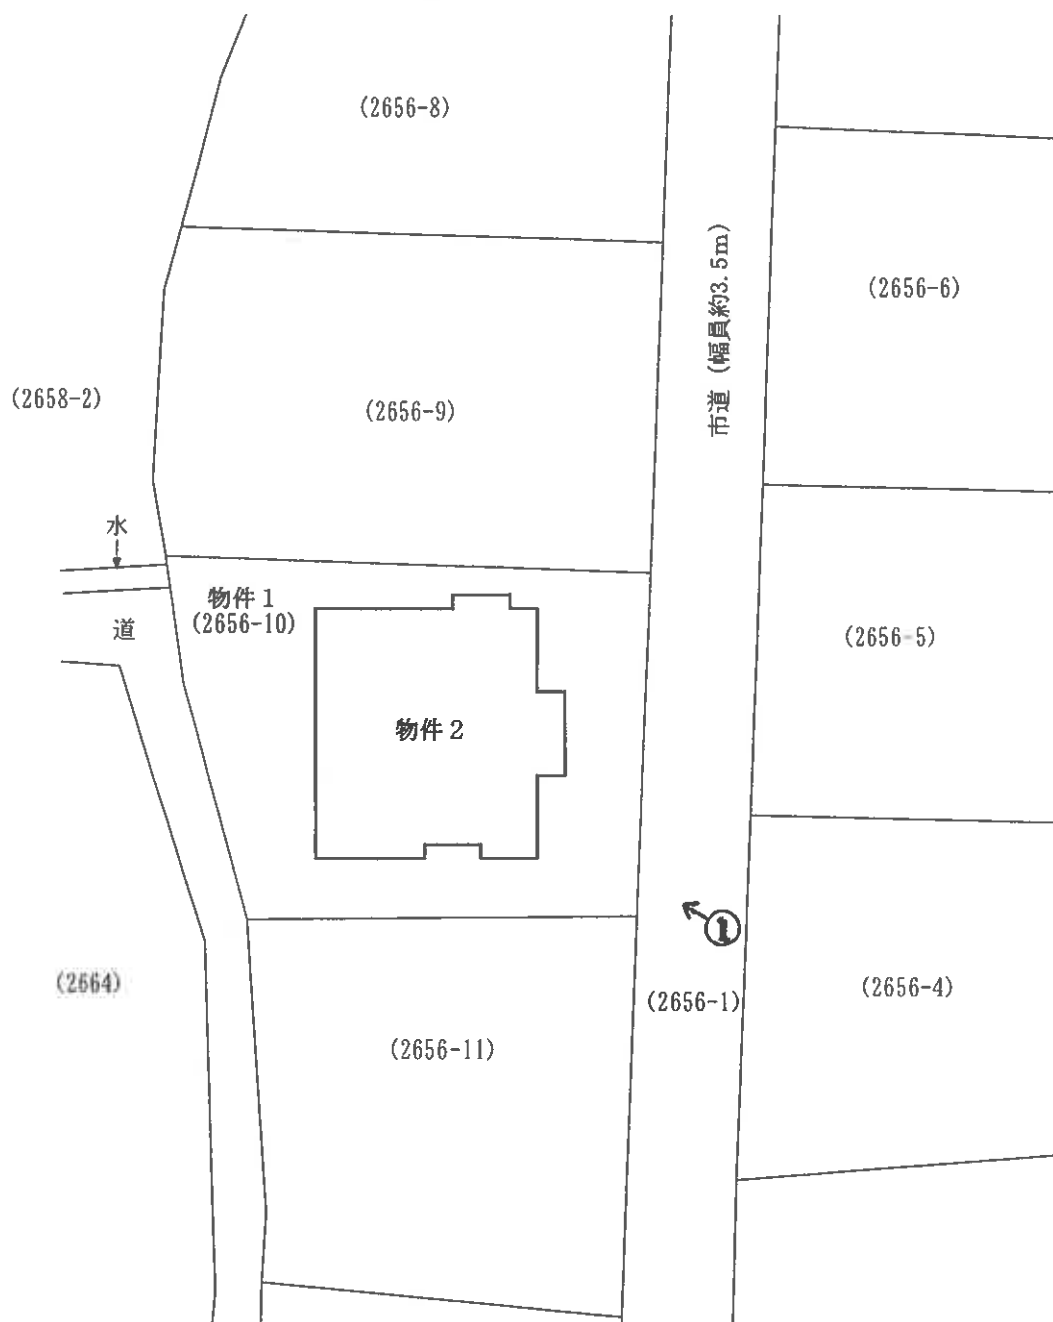
## 土地建物位置関係図

※本図は土地・建物の位置関係の概要を示すことを趣旨とするものであり、精度の高い図面ではない。

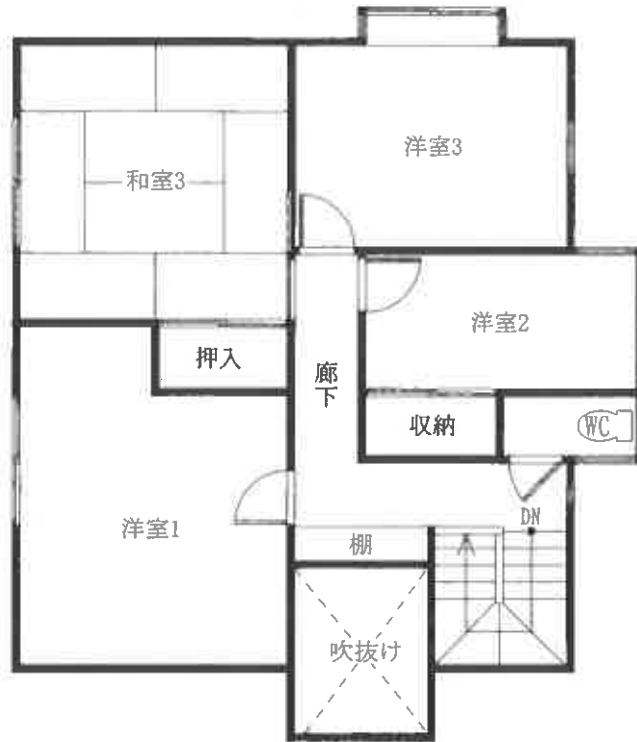
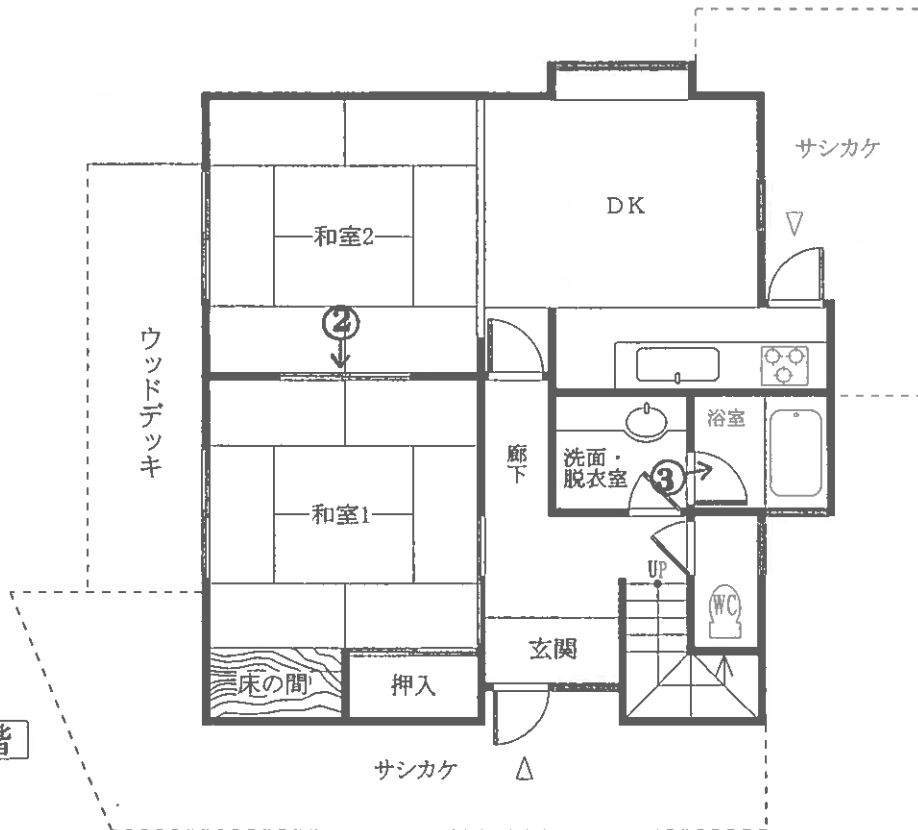
| 【図面名称】 | 【事件番号】 | 【物件番号】 | 【作成者】 | 【縮尺】 |
|---|---|---|---|---|
| 建物間取図 | 令和6年（ケ）第33号 | 2 | 評価人 | 約1/100 |

2階

1階

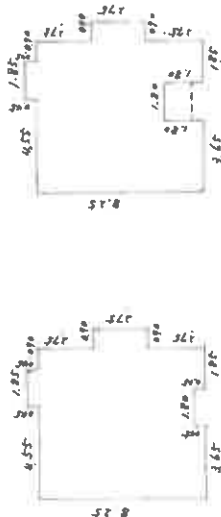
建物図面  
(各階平面図)

$1.85 \times 0.45 = 0.8325$   
 $8.25 \times 3.65 = 30.1125$   
 $7.80 \times 1.80 = 14.0400$   
 $8.25 \times 1.85 = 15.2625$   
 $3.75 \times 0.90 = 3.3750$   
計  $62.7225 \text{ m}^2$

床面積  $62.72 \text{ m}^2$

$1.85 \times 0.45 = 0.8325$   
 $8.25 \times 3.65 = 30.1125$   
 $6.45 \times 1.80 = 11.6100$   
 $8.25 \times 1.85 = 15.2625$   
 $4.75 \times 0.90 = 4.2750$   
計  $60.2925 \text{ m}^2$

床面積  $60.29 \text{ m}^2$

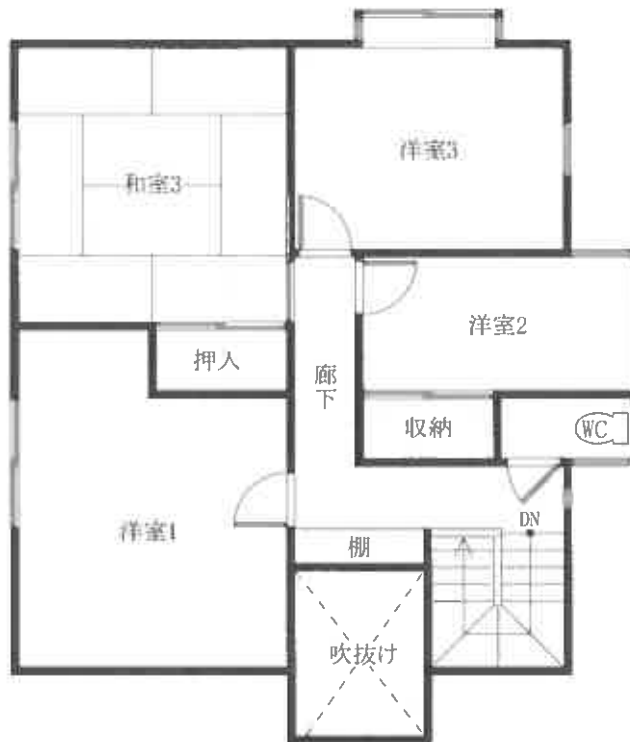
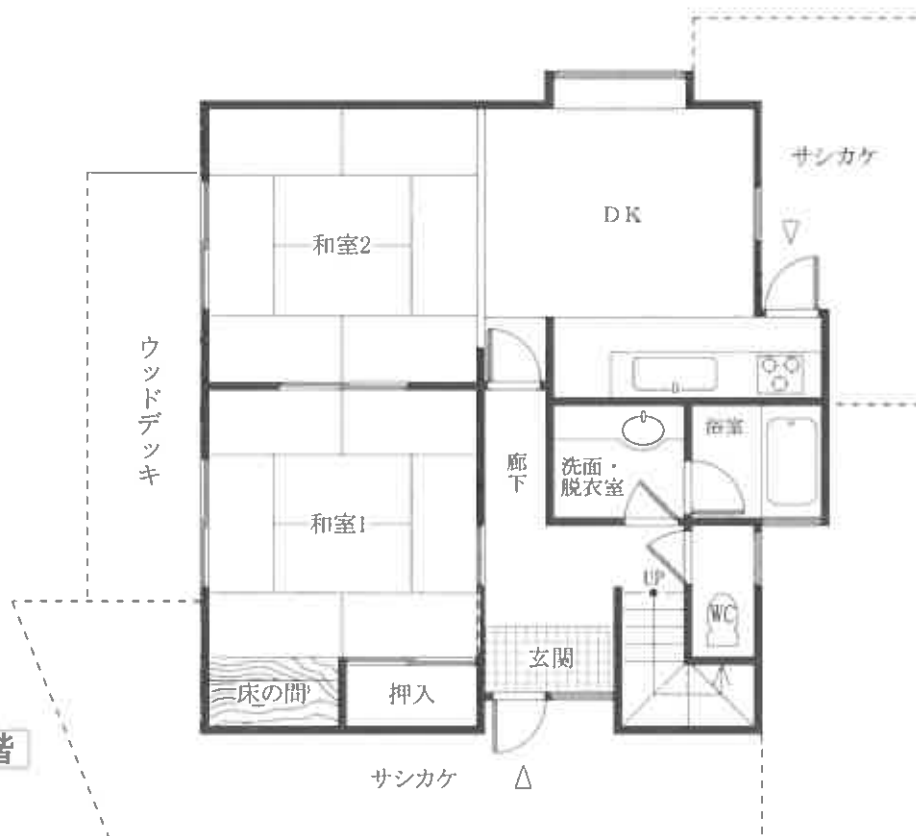
建物間取図

2階

1階

※本図は建物の間取の概要を示すことを趣旨とするものであり、精度の高い図面ではない。

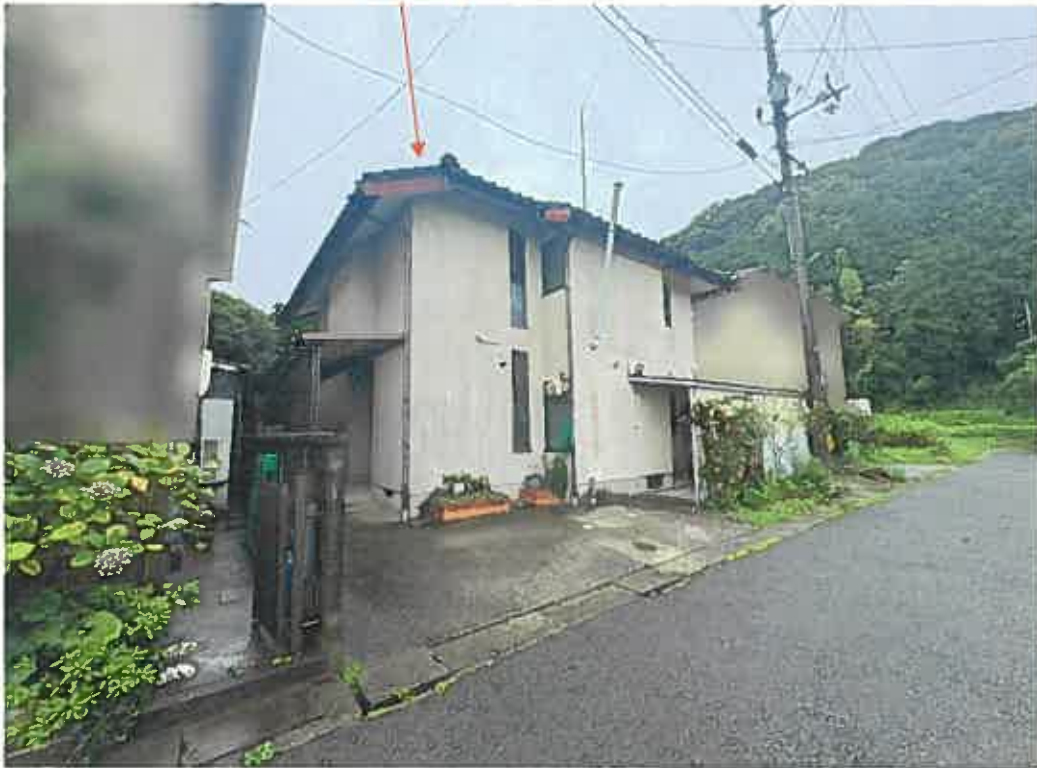
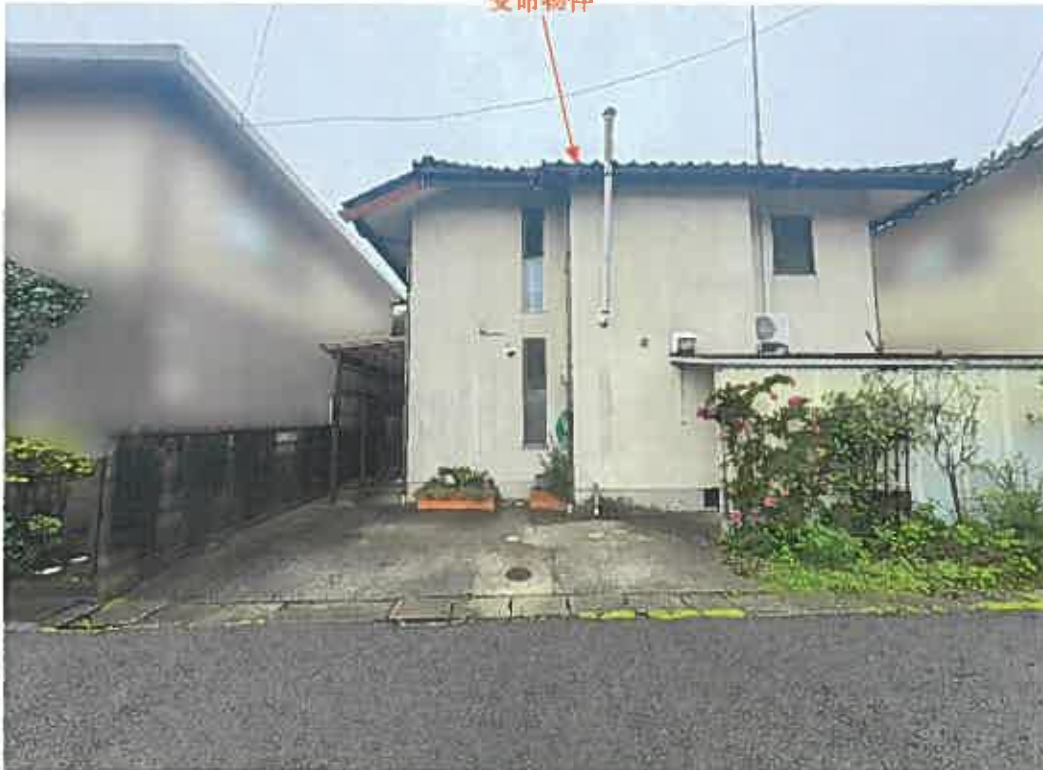
現況写真

| 区 分 | 主である建物 |
|---|---|
| 特 記 事 項 | <ul style="list-style-type: none"> <li>・建物内の床が緩くなっている部分や建具の開閉不良、雨漏り等があり、全体的に老朽化が認められる。</li> <li>・建築後約42年が経過しており、目視できる部分のみならず、目視できない部分についても相応の経年劣化が見込まれる。</li> <li>・本件建物に附合して、サシカケ（物置）、ヒサシ、ウッドデッキが設置してある。なお、当該附合物の経済的市場価値はないものと判断した。</li> <li>・本件建物に係る瑕疵（設備の不具合、害虫被害、アスベスト含有材等を含む）についての詳細は不明である。</li> </ul> |
