## 期 間 入 札 の 公 告

## 現況調査報告書

| 住居表示 | 福岡市東区香住ヶ丘4丁目36番13号 | | |

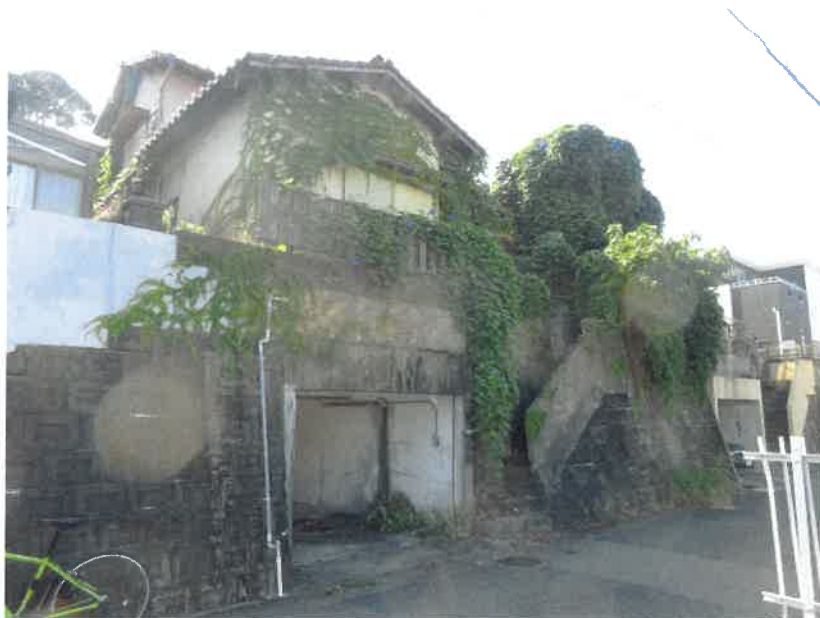
1 本件建物

本件建物は、経年劣化があり、台所付近及び廊下等に踏むと沈むところがあり、1階の増築された洋室の床に傷み、壁の破損があり、全体に保守管理が悪い。また、北西側擁壁にひび割れがある(写真9)。

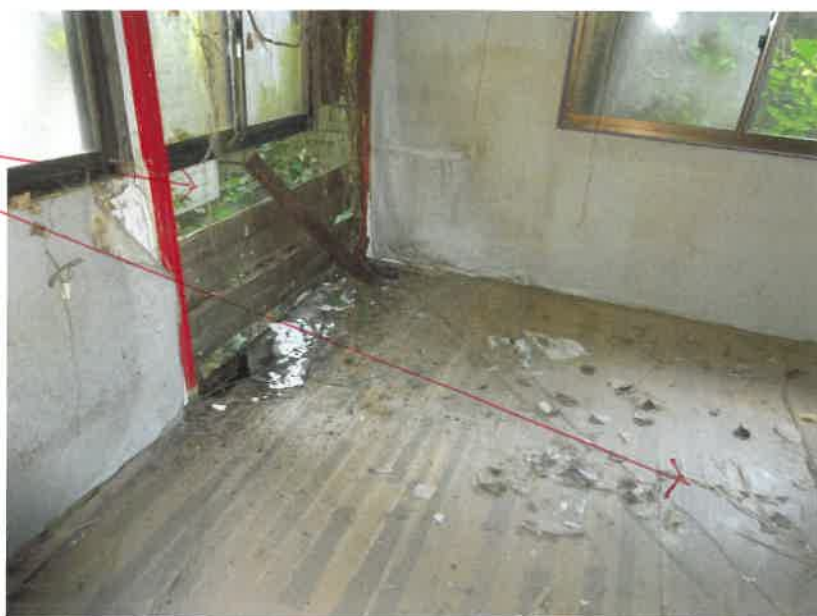
6 洋室B

破損部分

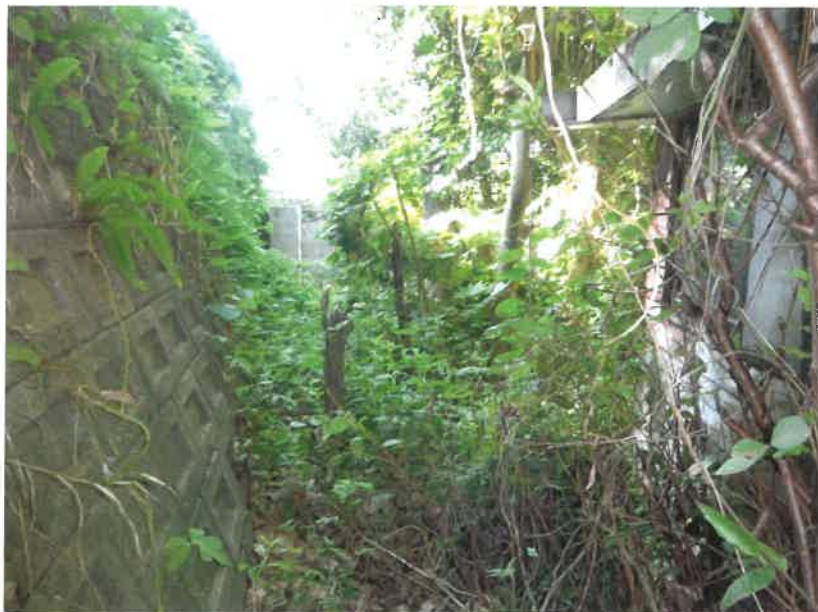
7 南東側境界付近

なお、写真1、7のとおり隣地との間に高低差がある。

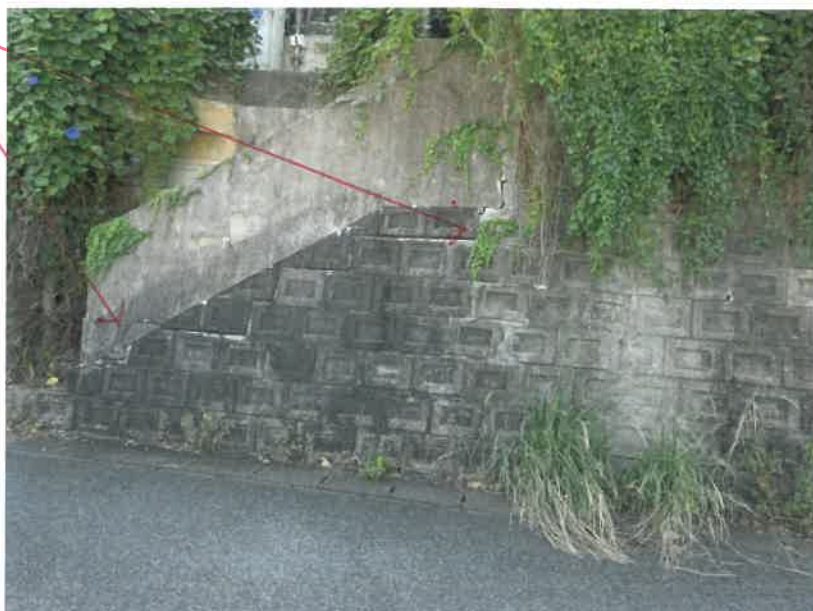
9 擁壁のひび割れ

| <p>特 記 事 項</p> | <ul style="list-style-type: none"> <li>・現地調査、関係者等からの聴取及び官公署における公表資料を調査した範囲では、埋蔵文化財包蔵・土壌汚染をうかがわせる事実は認められなかった。</li> <li>・土砂災害経警戒区域（急傾斜地の崩壊：イエローゾーン）に指定されている。</li> <li>・長期間、空き家の状態にあり、庭木等はまったく手入れがされていない。</li> <li>・がけ条例（福岡市建築基準法施行条例 第5条）については、擁壁が設置されていることにより、同条1項1号の適用を受け、がけに近接する建築物の制限は受けていないものと推定される。</li> <li>・擁壁が、建築確認を受けているのかは不詳であり、買受希望者等が福岡市の関係部署にて確認する必要がある。</li> <li>・擁壁にクラック等が見受けられる（目視）。</li> <li>・南東側に擁壁があることから日照にやや難がある。</li> </ul> |
