## 期 間 入 札 の 公 告

建物の名称 アレグリア香椎駅前

## 現況調査報告書

## 評 価 書

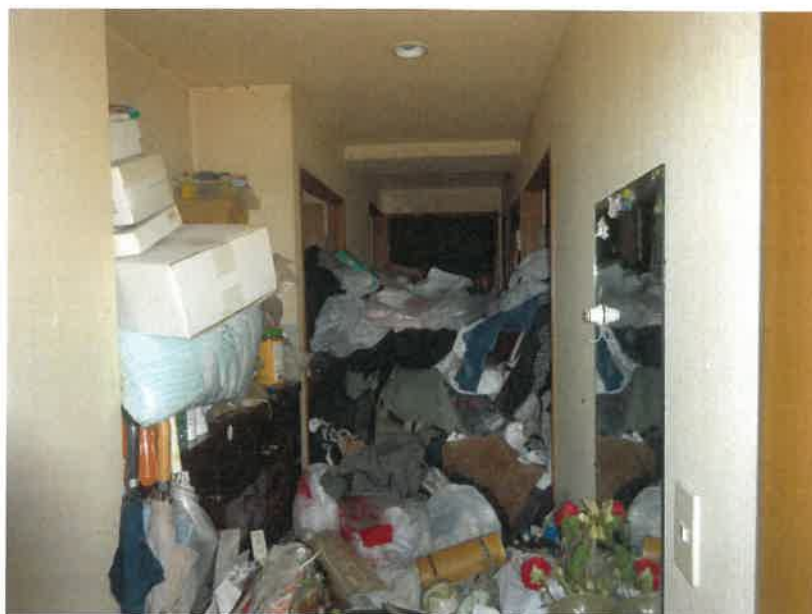
2 玄関付近

本件建物は、写真2のとおりゴミ等が天井近くまで山積みされているため玄関付近以外には立ち入ることができなかった。間取図(10枚目)は、マンションの販売図を元に作成したものであるから、現況が相違している可能性がある。また、室内は死臭が強く、玄関前の共用部分の廊下に液体がこぼれたような染みが数か所にあった。

| 特 記 事 項 | <ul style="list-style-type: none"> <li>・ 10 月 16 日の第一回調査日に、共有者のひとりが玄関付近で亡くなった状態で発見された。</li> <li>・ ゴミ等がうず高く積まれ室内に立ち入ることができなかった。</li> <li>・ したがって、間取りや仕様等は分譲時の資料によった。その後の改変等是不詳である。</li> <li>・ 玄関付近に強い異臭がある。</li> <li>・ 建物に付属する各種設備については、その動作を確認出来ない、使用可能かどうかについては不明である</li> <li>・ 建物に付属する建具については、その全てについて動作確認を行っていないので、支障なく施錠・開閉等可能かどうかについては不明である。</li> </ul> |
