## 期 間 入 札 の 公 告

## 現況調査報告書

## 評 価 書

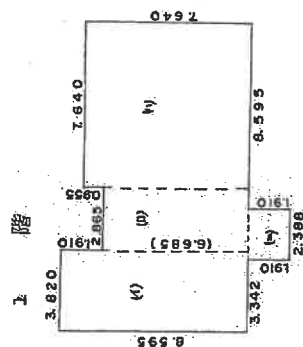
建各階平面圖  
物圖平面圖  
面圖

| (1) | 0.555 | x | 3.820 | = | 32.8329 |
| (2) | 6.685 | x | 2.865 | = | 19.152525 |
| (3) | 7.640 | x | 7.640 | = | 58.3696 |
| (4) | 2.368 | x | 1.910 | = | 4.56108 |
| | | | <u>Σ</u> | | 114.916105 |

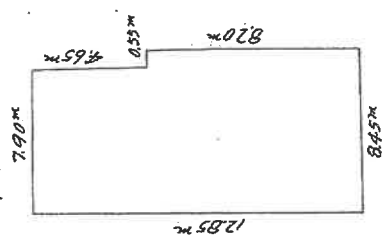
建物各階平面図

$$\begin{aligned} 7.90 \times 4.65 &= 36.735 \text{ m}^2 \\ 8.45 \times 8.20 &= 69.290 \text{ m}^2 \\ \text{合計} &106.025 \text{ m}^2 \end{aligned}$$

$$8.45 \times 7.50 = 63.375 \text{ m}^2$$

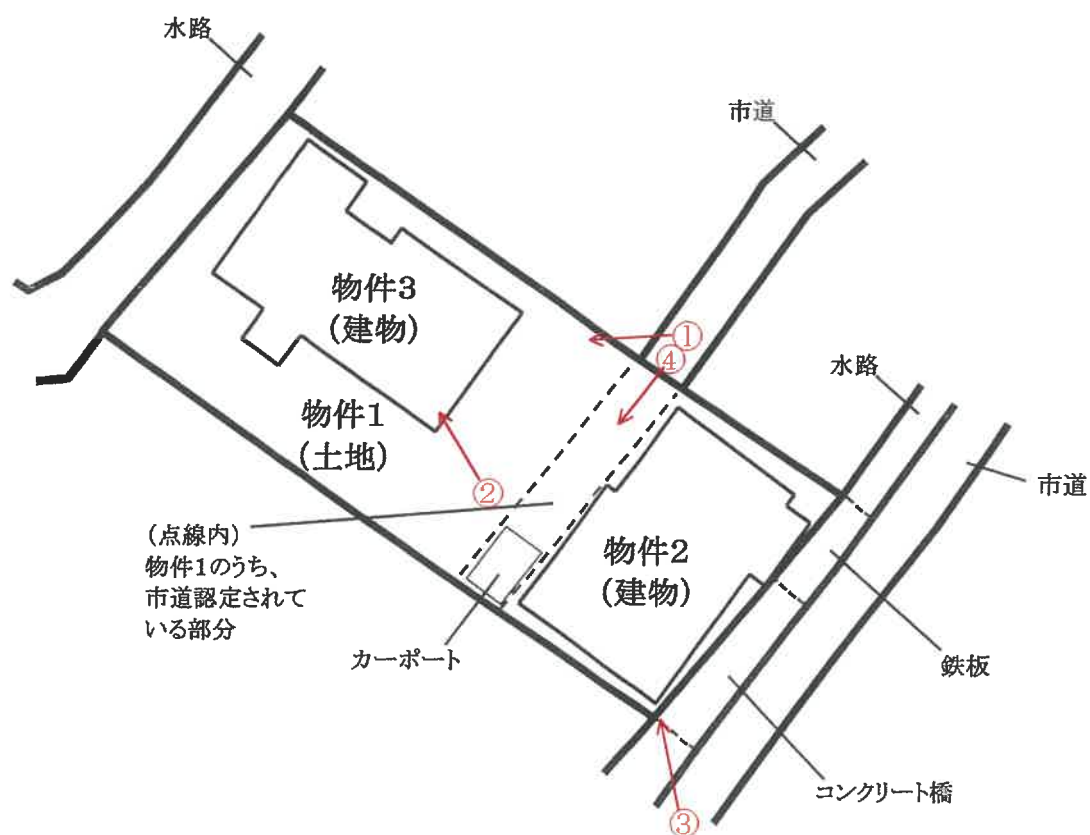
土地・建物位置関係図

- 1 本物件の状況は、別紙公図写し、土地建物位置関係図及び建物間取図並びに添付写真のとおりである。
- 2 本件各建物の占有状況は、物件2建物につき物置として使用されていた事実及び関係人の陳述等から所有者が物置として、物件3建物につき居宅として使用されていた事実及び関係人の陳述等から所有者が居宅として、それぞれ占有するものと認定した。
- 3 本件土地の一部は市道認定を受けており、その面積は約28㎡である。なお、同部分にカーポートが存する。同部分の徒歩での通行には支障はない模様である。
- 4 本件土地は公衆用道路（地番169番7・宅地）に接道している。
- 5 本件土地には、現地復元性を有すると思われる図面が存在する。境界と思われる付近にはコンクリートブロック塀等が存在した。境界標は確認出来なかった。現地の形状等と上記図面の形状等はほぼ一致する。

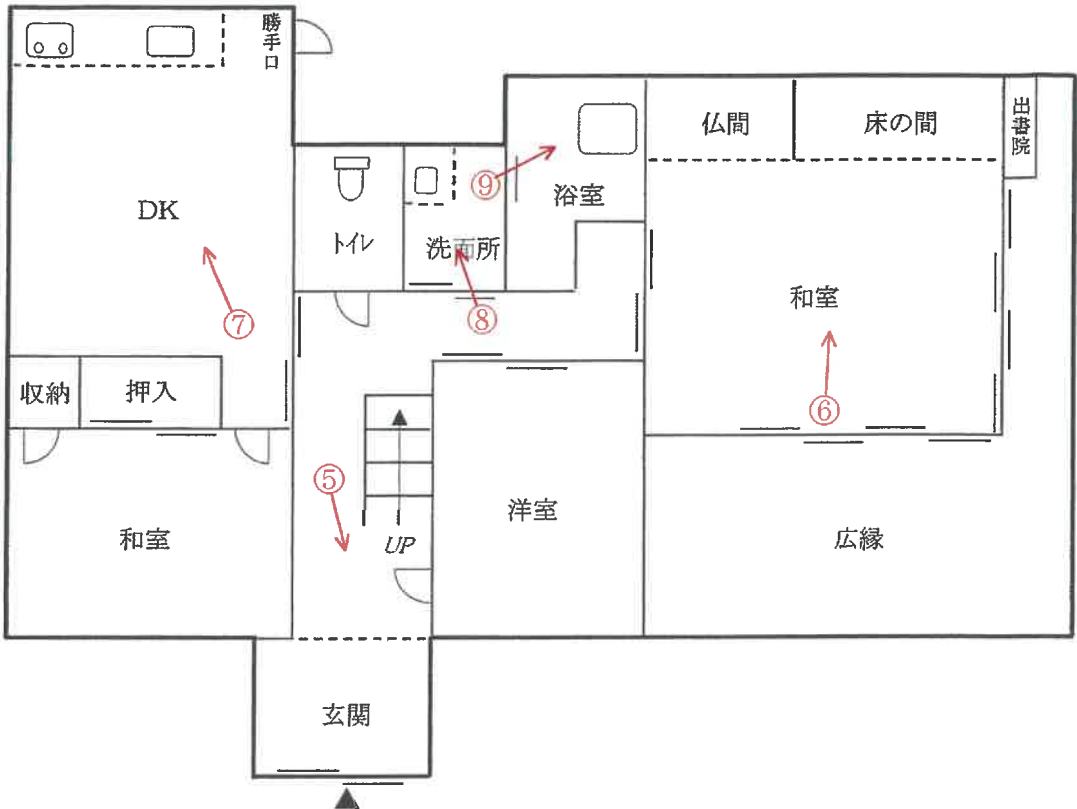
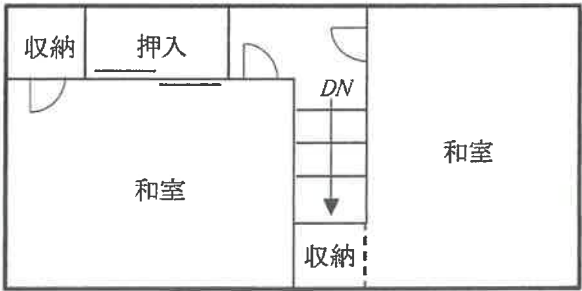
間 取 図

物件3

| 区 分 | 主である建物 |
|---|---|
| 現 況 用 途 等 | 現 況 用 途：居宅<br>間 取 り：5DK      (別添「間取図」参照。) |

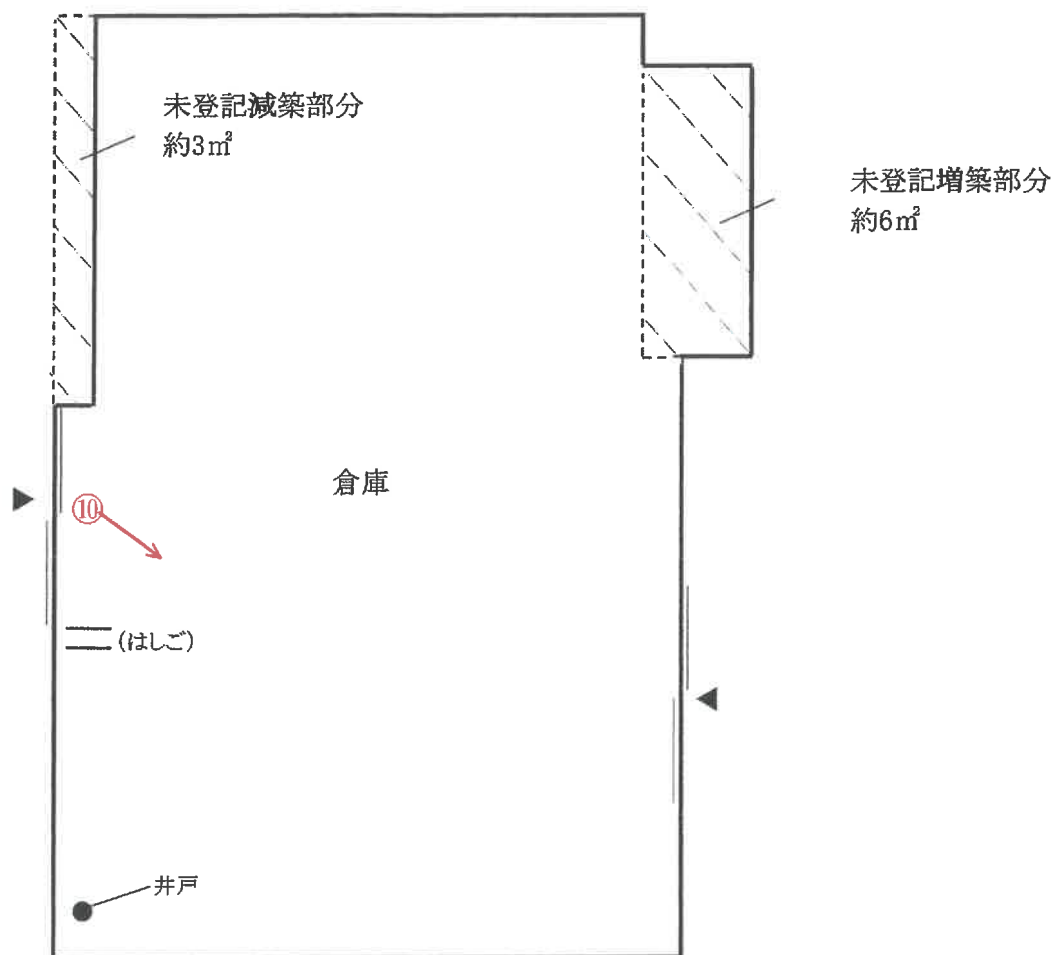
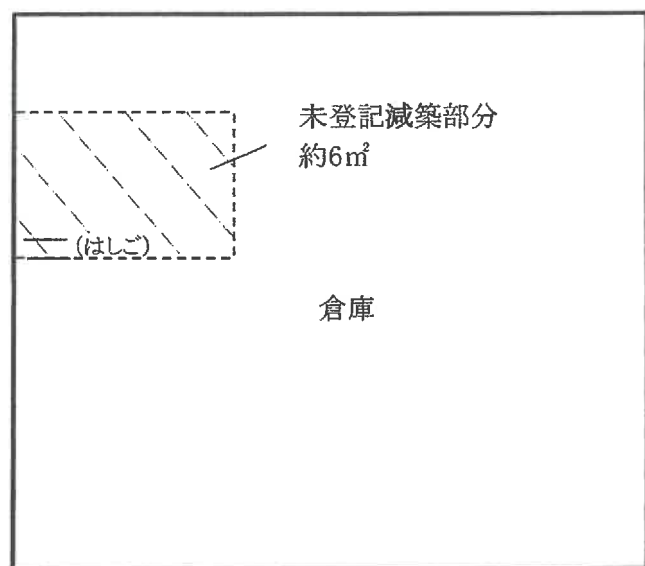
間 取 図

物件2

| 区 分 | 主である建物 |
|---|---|
| 現 況 用 途 等 | <p>現 況 用 途：倉庫</p> <p>間 取 り：別添「間取図」参照。</p> |

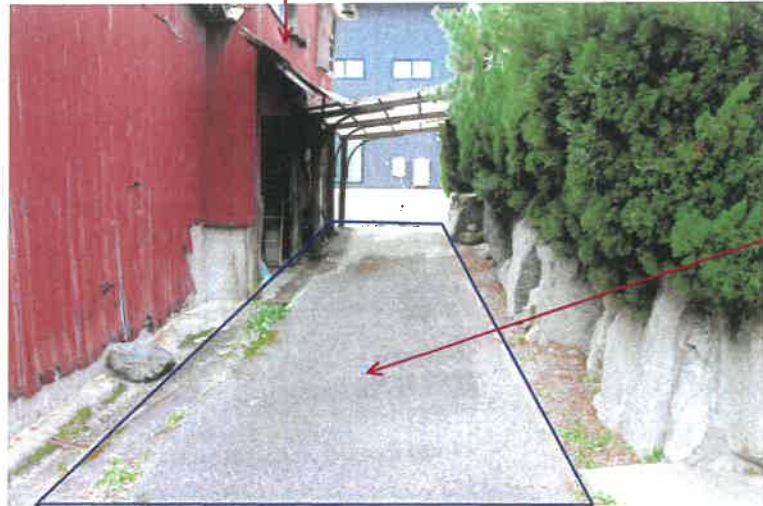
(写真 ④ )

物件2建物 カーポート

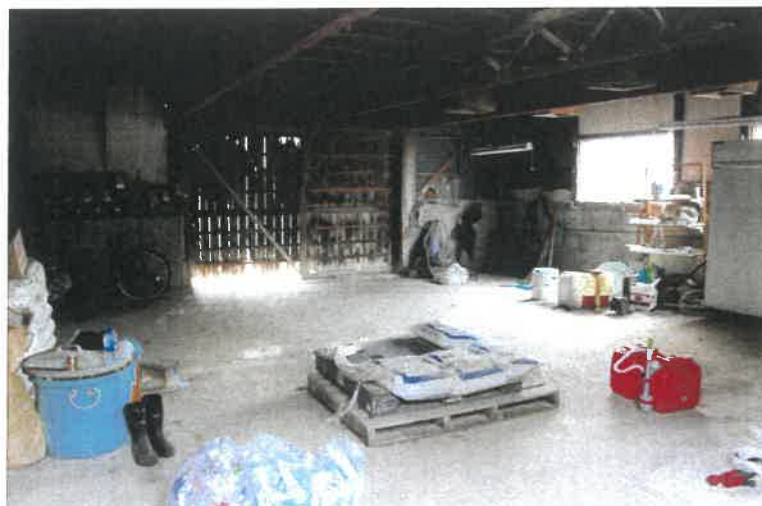
(写真 ⑩ )

倉庫（物件 2 建物）

| 区 分 | 主である建物 |
|---|---|
| 特 記 事 項 | <ul style="list-style-type: none"> <li>・建物に付属する各種設備については、動作確認までは出来ないため、使用可能かどうか不明である。</li> <li>・全体的に老朽化しており、所有者によると雨漏りもあるかもしれないとのことである。</li> </ul> |
