## 期 間 入 札 の 公 告

## 現況調査報告書

## 評 価 書

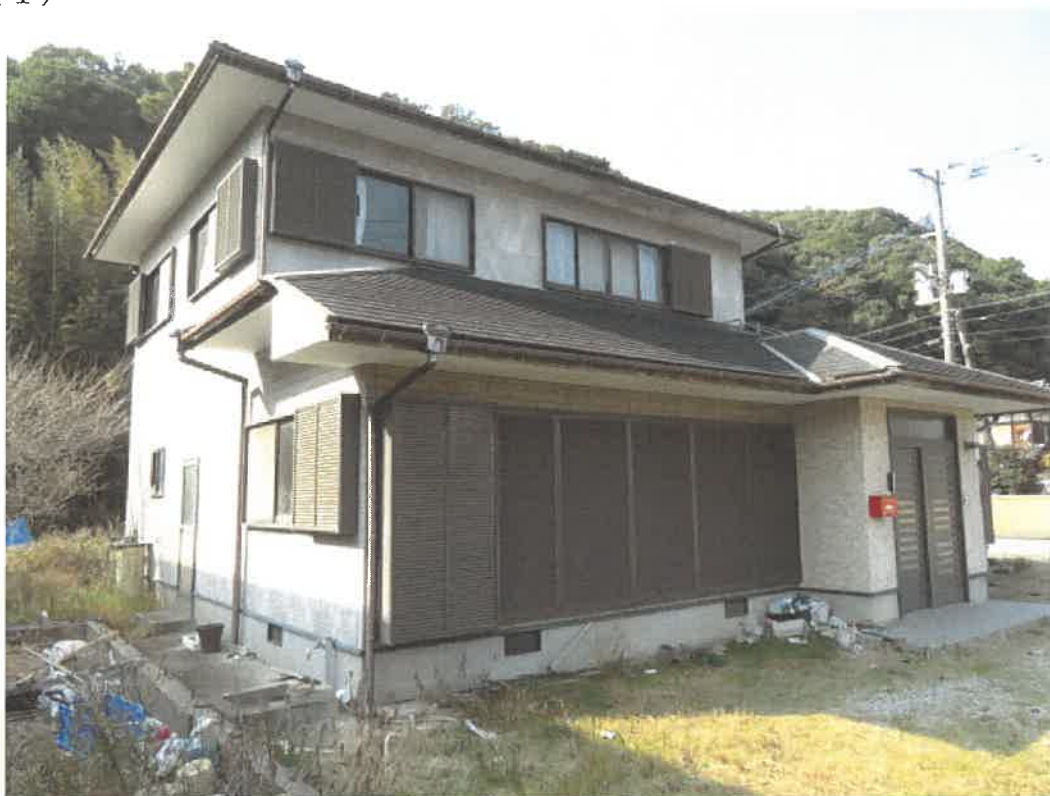
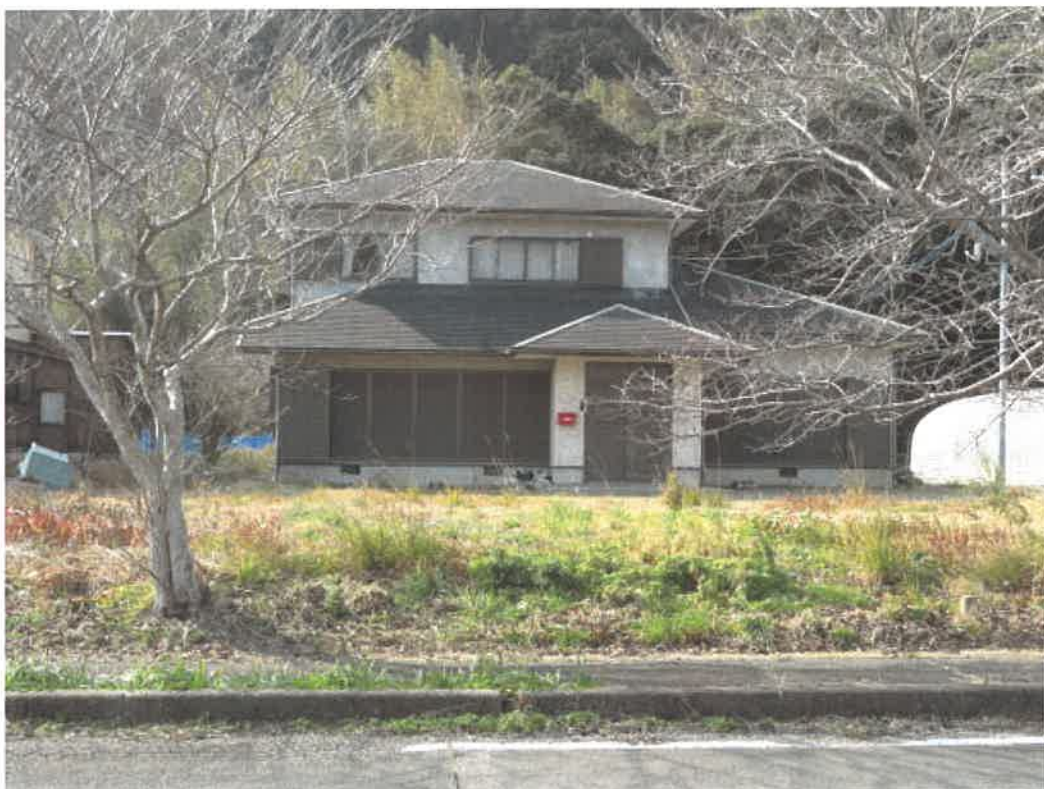
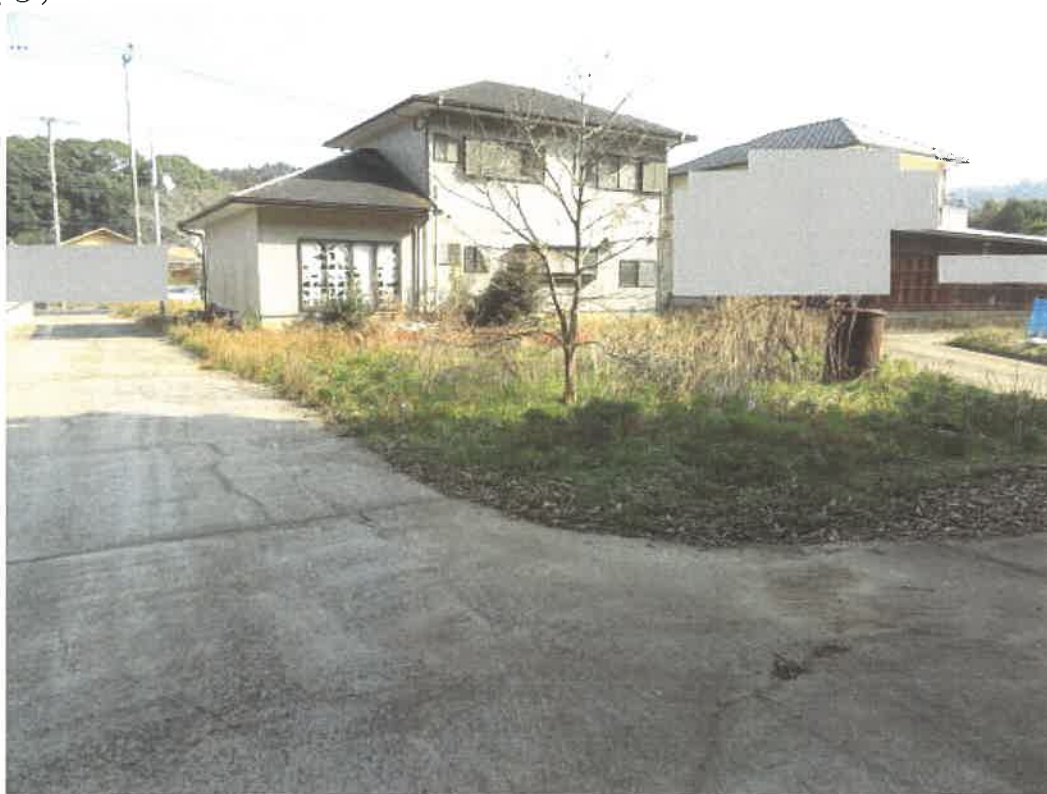
(写真1)

本件土地は、都市計画区域外で、本件建物の敷地、駐車スペースなどとして利用されている（写真1ないし3）。上水道の接続については、3枚目記載のとおりである。下水道は、整備区域外である。本件土地の出入りに利用している北側の通路は、唐津市が管理する法定外公共物である里道の他、第三者の土地を含んでおり、通行について、今後調整を要することも考えられ、注意を要する。

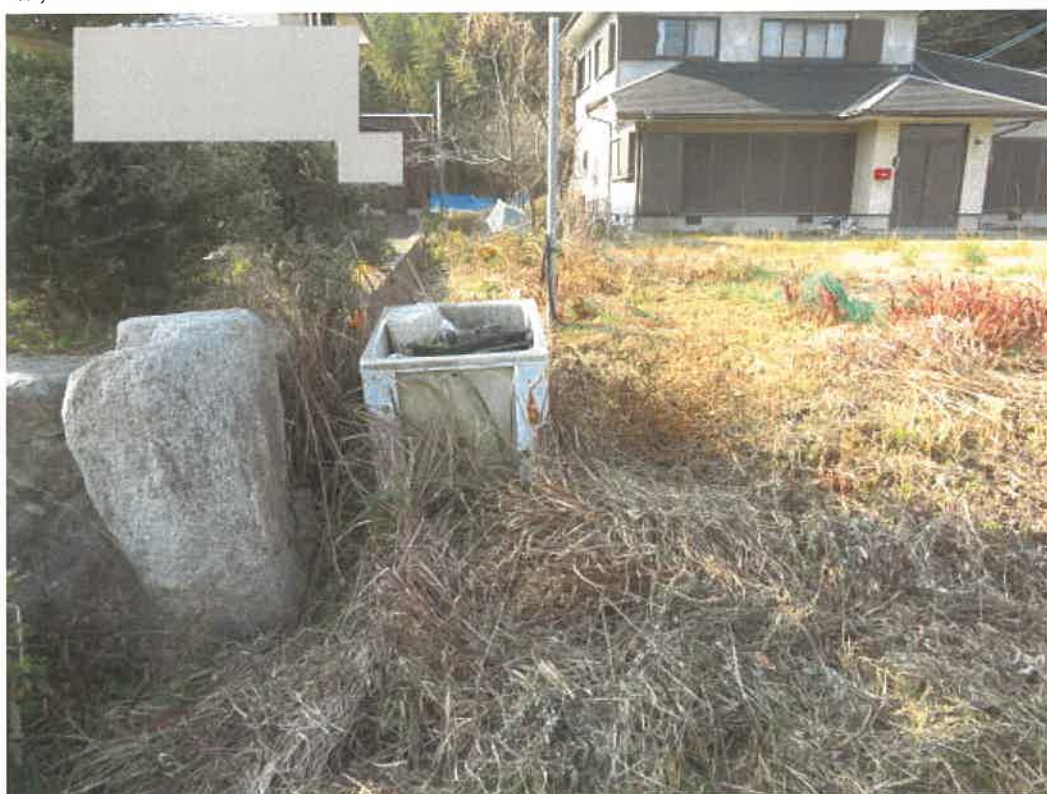
(写真4)

本件土地と隣接地との間は、正確な境界は不明であるが、北側から西側にかけては、本件土地の草地と通路のコンクリート舗装で区分されている（北側：写真7、西側：写真3、8）。南側は、隣地の物と見られるコンクリートの仕切りがあり（写真4、8、10）、南西角には境界標が見られる（写真9）。東側市道との間は、側溝が設置されているが、その西側に、桜が植えられており（写真5、6）、その更に西側に境界標が見られる（写真6）。桜の枝は、いくらか本件土地内に掛かっているようである。

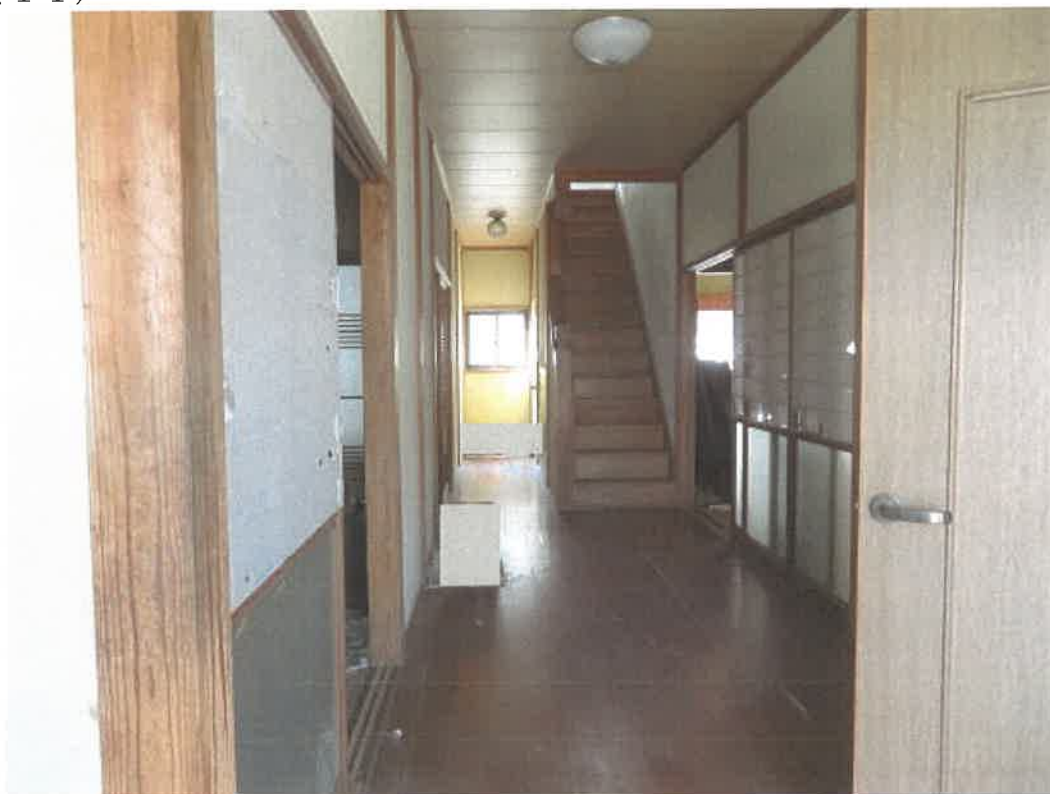
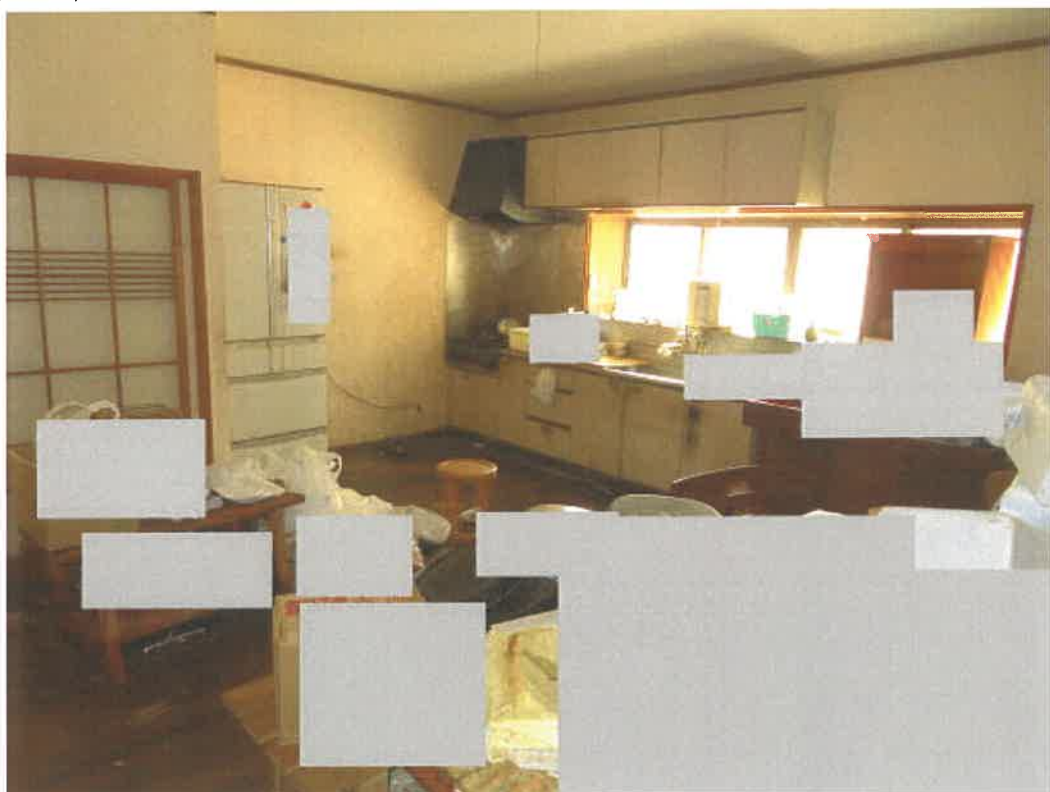
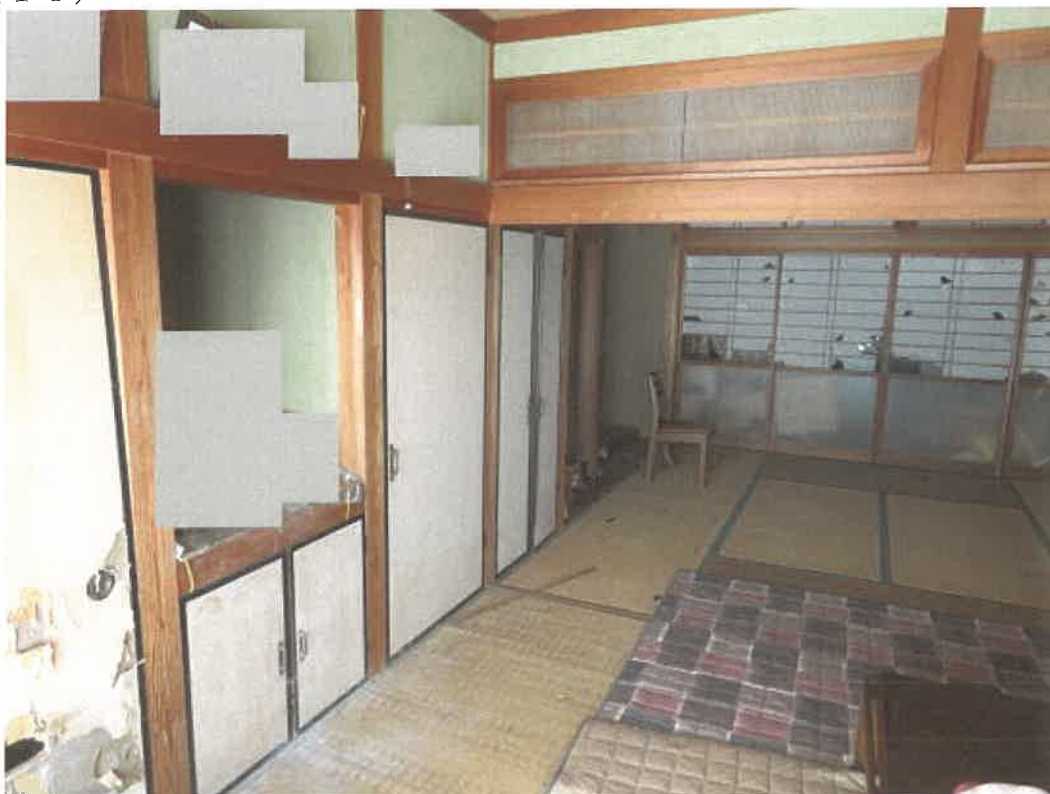
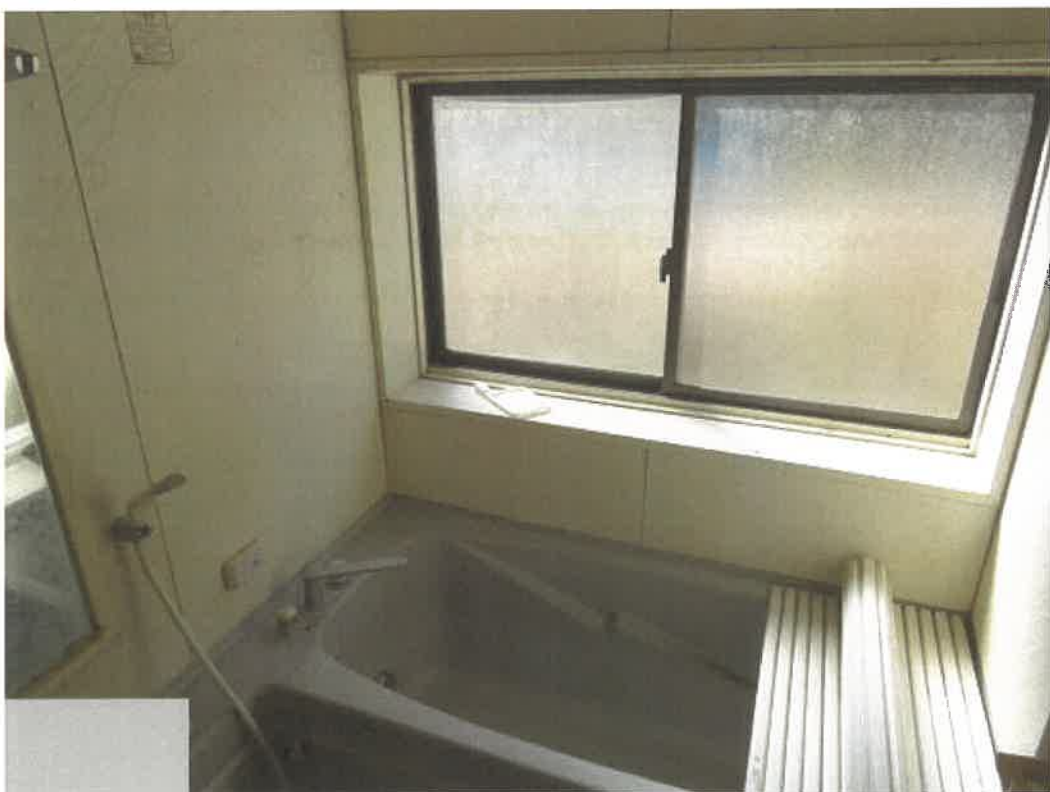
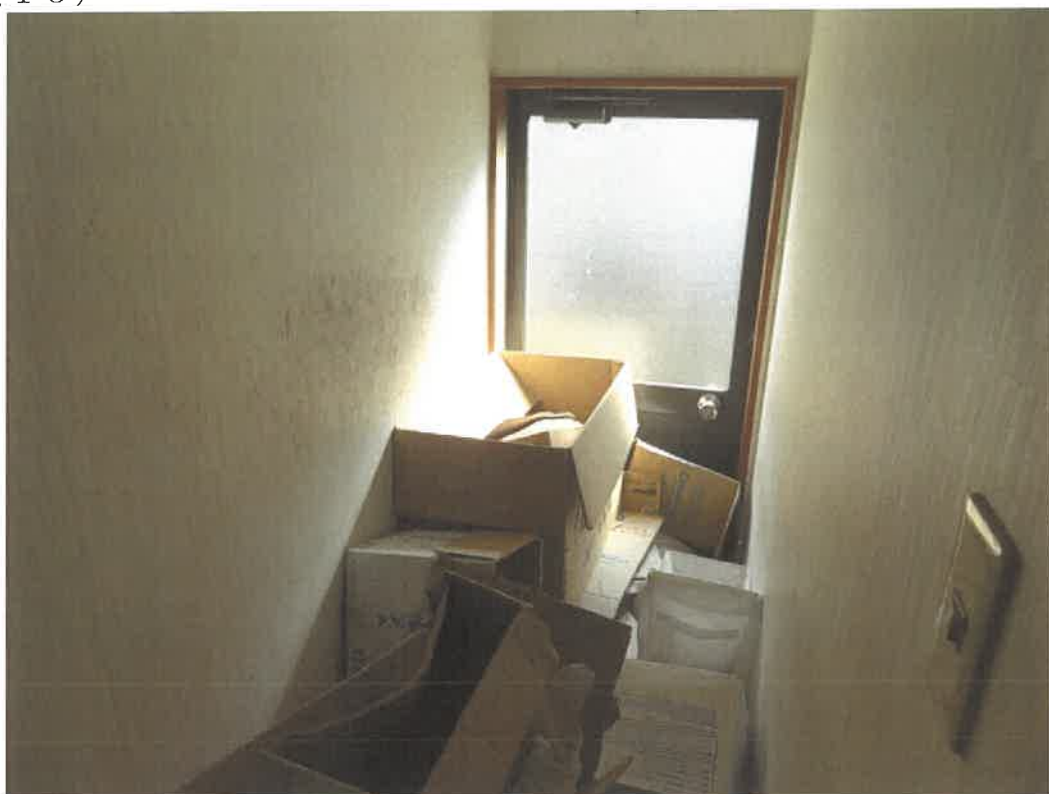
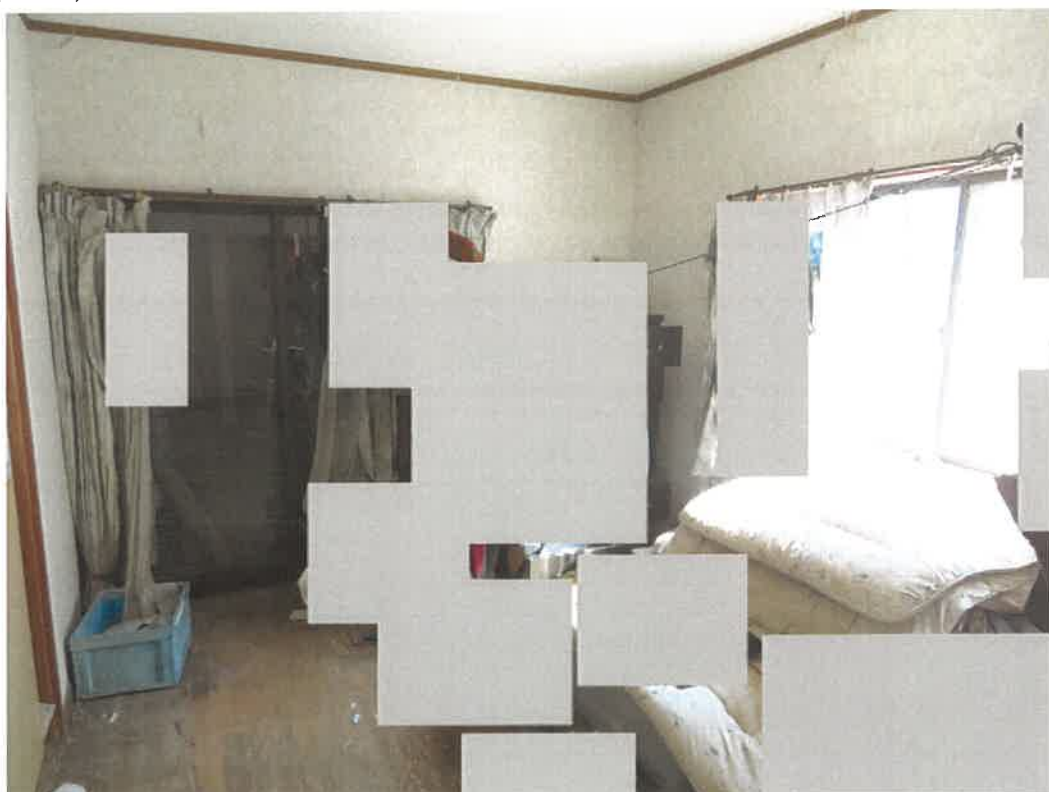
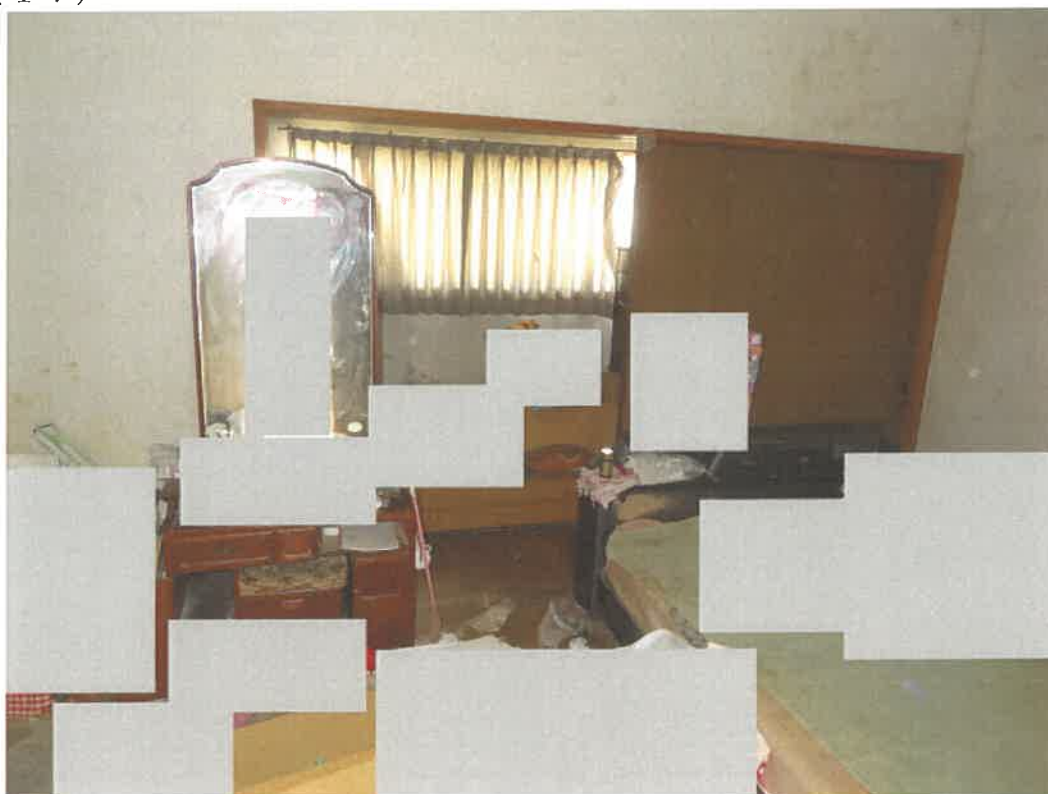
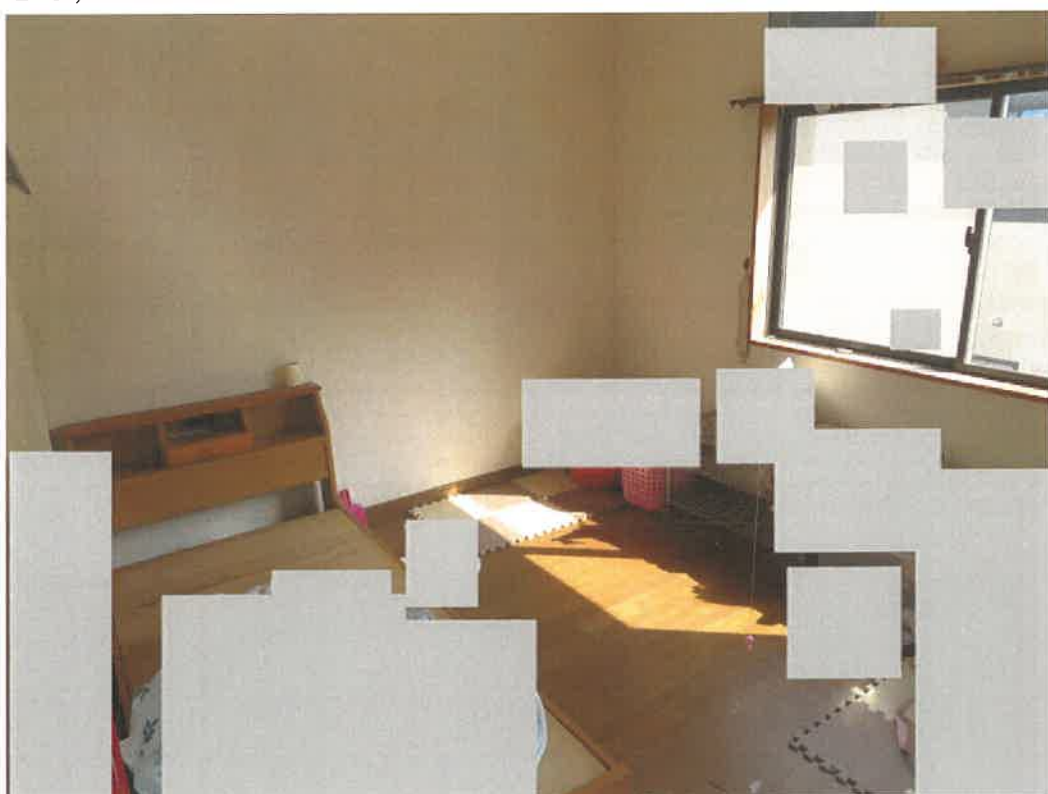
本件建物は、平成12年3月に新築とされ、債務者兼所有者家族が居住してきたが、令和6年9月頃から空き家の状態にあるとのことである。構造や床面積の増減に関わる増改築は見られず、床面積等は登記事項とほぼ一致している。不具合については、債務者兼所有者の陳述のとおりと考えられるが、かなり経年劣化しているものと考えられ、猫を飼っていたことによる獣臭も感じられた。本件建物内の状況は、写真11ないし18のとおりである。
