## 期 間 入 札 の 公 告

佐賀地方裁判所民事部

# 現況調査報告書

## 評 価 書

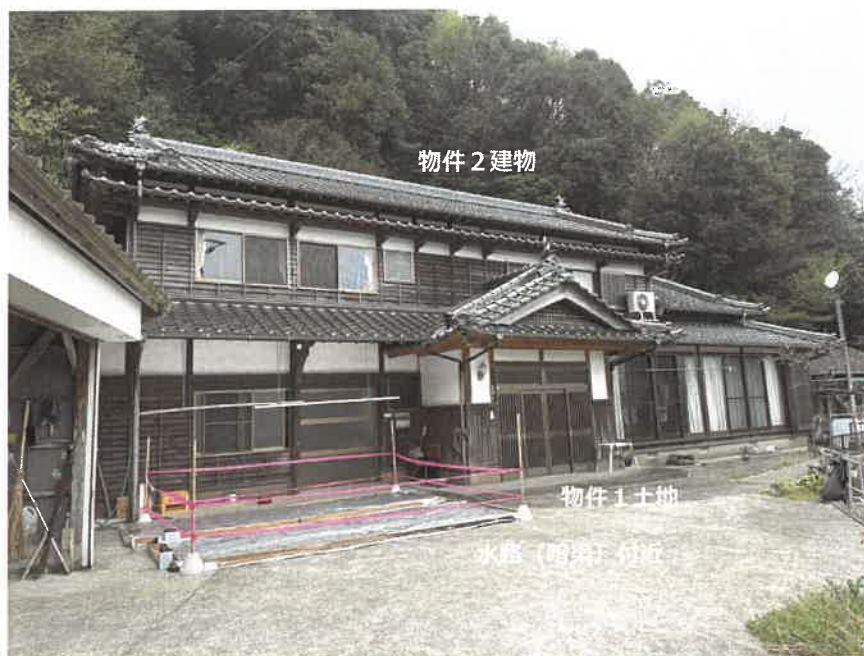
(写真1)

本件物件は、概ね西側から南西側が高くなっている急斜面上の中腹にあり、物件 1 土地は、物件 2 建物の敷地等として利用されている（写真 1）。

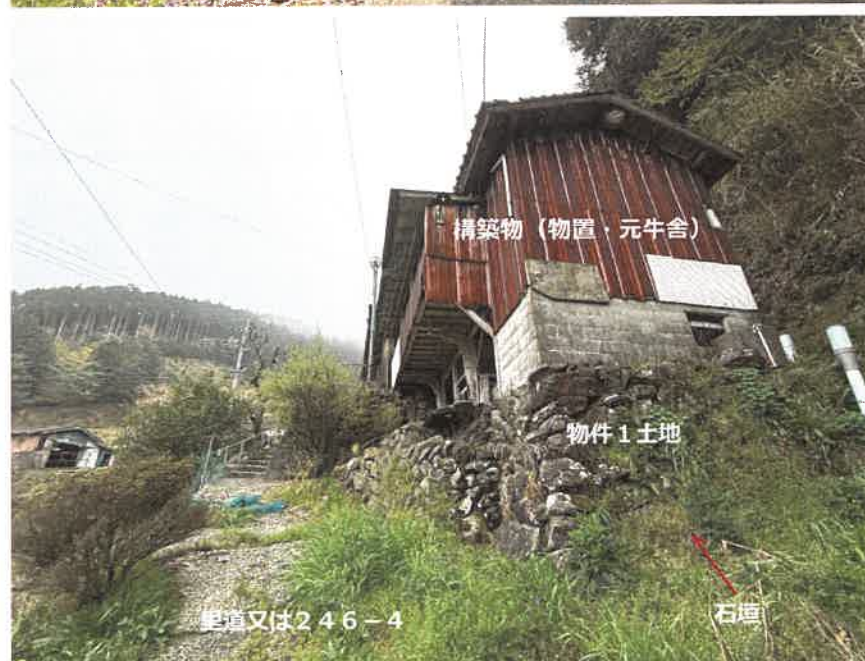
(写真 2 4)

北側については、構築物（物置・元牛舎）の基礎の石垣が境界とも思われる（写真 24）が、他に境界を示すものは認められず、境界と断定できるようなものは見当たらなかった。

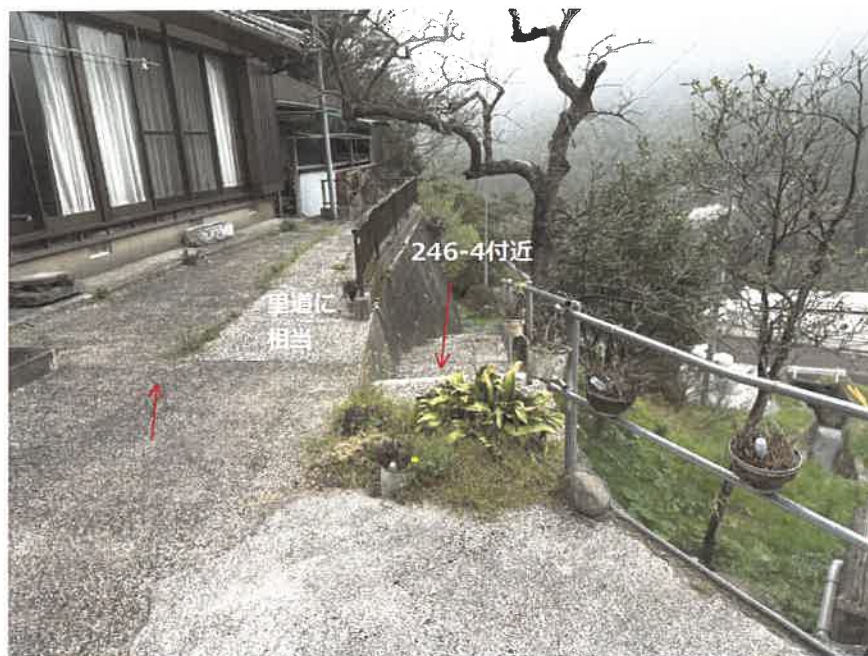
(写真 2 5)

- 1 境界については、周囲の土地が全て債務者兼所有者の亡父名義で一体利用されている部分が多く、境界が明確に意識されていないことから、次のとおり、いずれも不明瞭と思料する。
- 2 物件 1 土地北東側に接し、北に伸びる里道につき、建物図面（図面 2）に基づき、物件 2 建物の玄関から 2.2 m の位置を概測したところ、里道はコンクリート舗装された場所に該当した（写真 25）。債務者兼所有者の、物件 1 土地と一体利用している旨の陳述とも併せ、境界は明瞭でない（写真 26）。

- 1 (1) 本件物件は市道とは接しておらず、市道に至るまで、債務者兼所有者の亡父名義の土地他を通路として利用している。
  - (2) 物件1土地北東側で接し、北に伸びる里道は、建物図面（図面2）からすると、一部物件1土地と一体利用されているようであって、降り口付近のコンクリート製の階段（写真25）は246番4土地に入っていると思われ、その下で里道に合流していると思われるものの、246番4土地を通っている可能性がある。

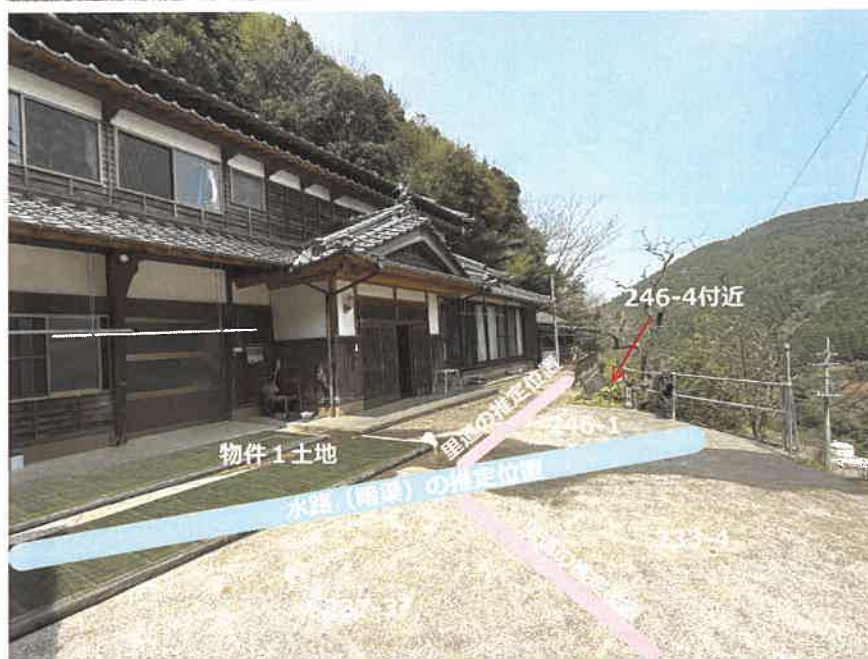
(写真 2 6)

- 3 南東側の水路についても、現状では暗渠となっており、事実上、物件 1 土地と一体利用されていることから、境界は明瞭でない（写真 26、33）。
- 4 南側の通路（地番 245 番 4、地目 公衆用道路、地積 81 m<sup>2</sup>、所有者 債務者兼所有者の亡父）については、付近に、お稲荷様に通じるコンクリート舗装された通路があり（写真 30）、債務者兼所有者によれば、この通路が 245 番 4 土地にあたるとのことであるが、物件 2 建物の南端から概測したところ、当該通路より南に当たる可能性がある。航空写真によると、登り口付近にある木（写真 30）は物件 1 土地に入っており、その南側が 245 番 4 土地に当たるようであり、そこから公図よりも多少北方向に通路が伸びているため、お稲荷様がある付近は物件 1 土地南西端付近のようである。

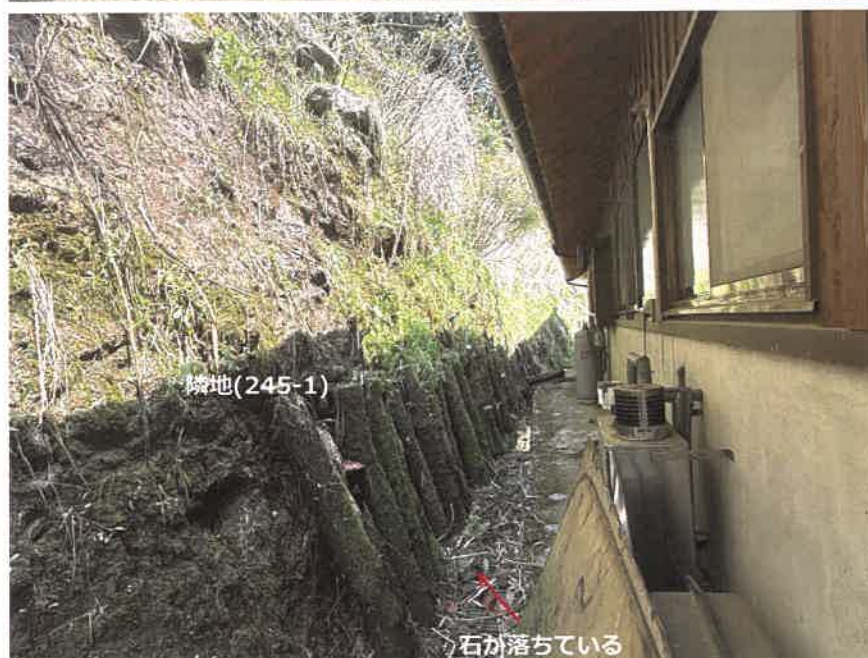
(写真 2 7)

- 5 西側から北側にかけて接する 245 番 1 土地（地目 山林、地積 2092 m<sup>2</sup>、所有者 債務者兼所有者の亡父）との境界は、西側は崖下の可能性があるものの、境界を示すものは認められず（写真 27）、また航空写真によれば、物件 2 建物北西端付近が 245 番 1 土地にはみ出しているようにも見えることから、外観上は境界不明瞭と思料する。

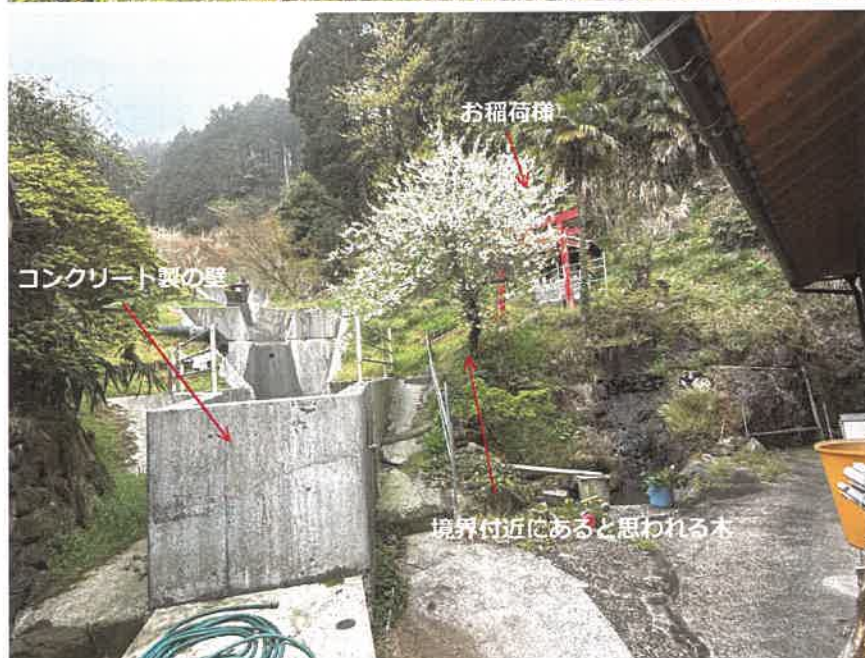
(写真 3 0)

| 関係人の陳述等 | |
|---|---|
| ■債務者兼所有者 | <p>9 物件1土地の南西端付近に、お稲荷様（正確な名称は不明であるものの、鳥居等に「高野森稲荷大明神」とあったことから、本報告書では「お稲荷様」と表記する。）とお地蔵様があります（写真30、31）。</p> <p>これらは、私の先祖からの家の守り神で、以前はもっと上に方にあったのですが、水路をコンクリート化した際に、現在の場所に移設しました。物件1土地内に入っているかは、よく分かりません。</p> <p>10 境界については、西側は崖の部分と思われますが、他は、いずれの隣地も私の亡父名義であることもあり、一体利用している部分もありますので、はっきりとは分かりません。</p> <p>南側にある通路（地番245番4）については、お稲荷様の付近にある池と石垣等の形状は以前から変わっていないことから、その脇にある、現在、お稲荷様に通じるコンクリート製の通路が245番4に当たると思います（写真30）。</p> <p>その通路は、お稲荷様の付近から山の方に伸びていましたが、事実上使用されていないため、現在では、特に上の方は、はっきりとは分からなくなっていると思います。</p> <p>11 北東側の里道については、元は、物件2建物の東側の、コンクリート舗装している部分の切れ目が入っている部分付近から、通路（階段）部分の半分程度までだったと思います（写真25）。</p> <p>里道も含めてコンクリート舗装しているため、通路（階段）部分は、246番4土地に設置されていると思います。246番4土地と、その東に接する246番1及び246番3土地のいずれも、登記記録上は私の亡父名義ですが、すべて私が相続しています。</p> <p>12 北東側の里道は自動車は通行できない幅と傾斜ですので、自動車は南東側の里道側に通路を造っています。</p> <p>公図上の里道は、石垣の上の部分と思われ（写真34、35）、実際には使用されておらず、通路として利用しているのは、237番3の北側から233番4の西側をとおり、235番2に続いています。</p> <p>235番1の先に、29人が共有する201番24があり、その中で、物件1土地を住所とする、持分23分の1を有しているのは、私の父方の祖父です。その後、相続登記はされていないということですが、私が相続していると思います。</p> |

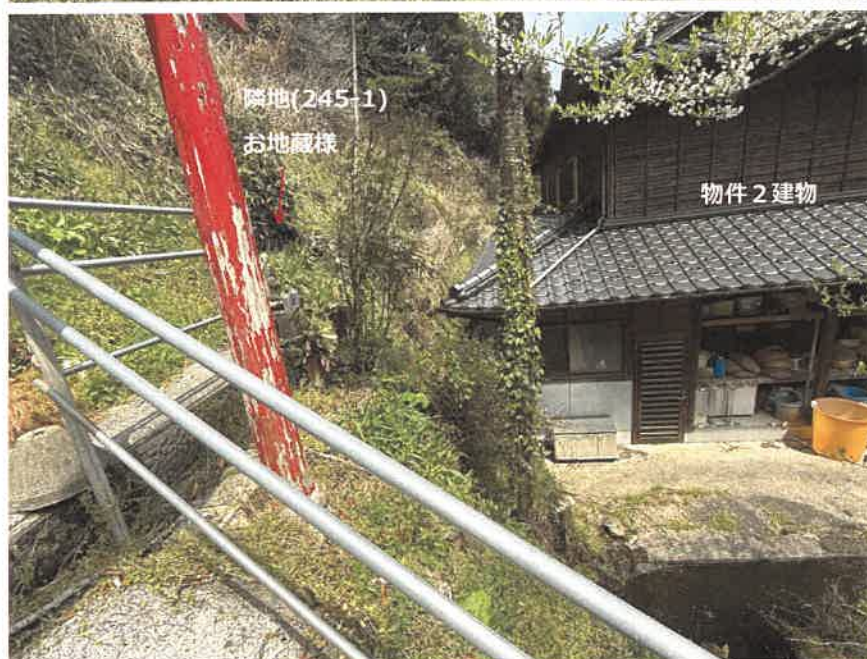
(写真 3 2)

お稲荷様がある付近が物件 1 土地に含まれるか不明であるが、物件 2 建物との位置関係からすると（写真 32）、少なくとも鳥居とお地蔵様は含まれると思われる。なお、航空写真によれば、お稲荷様も物件 1 土地の南西端付近に含まれており、お稲荷様とお地蔵様のいずれも物件 1 土地内にある可能性もある。

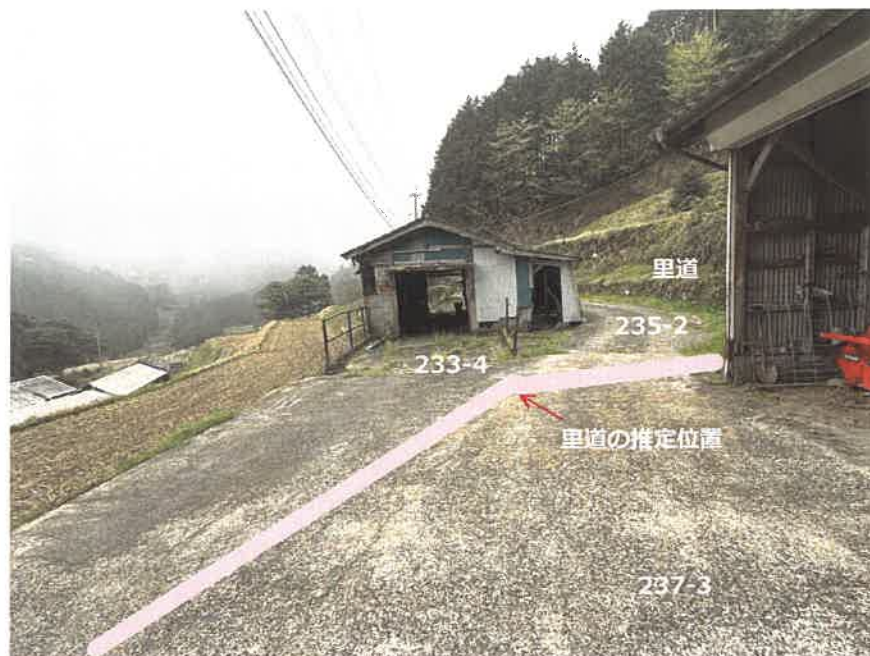
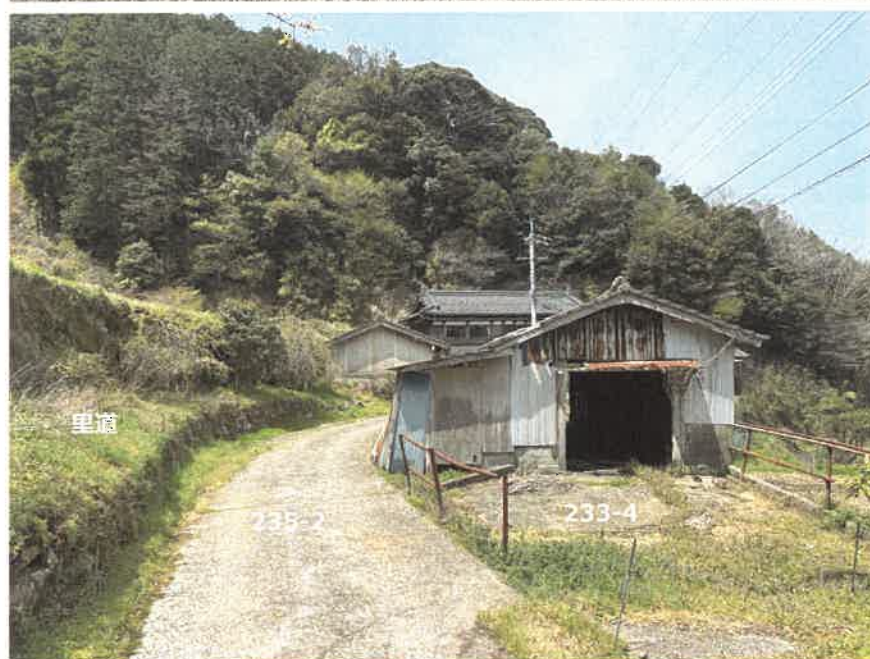
- (3) 当該里道は、公図上、物件1土地東側中央付近で、水路を介して南東側に伸びており、現状、その付近に自動車でも通行できる通路があるが、債務者兼所有者によれば、通路として利用しているのは237番3、233番4、235番2他ということであり、里道は石垣の部分ということであり（写真34、35）、現状では通行には使用できない状態である。  
通路として使用している235番2土地は、公図上、長さが約70mあり、その先は201番24土地に続き、市道に通じている。この201番24土地（地目 公衆用道路、地積 163㎡）は、昭和29年3月10日に、大部分が東山代町滝川内を住所とする23人による共有名義（持分各23分の1）となっており、その後、昭和30年に、そのうちの1人の相続による登記が行われ、相続人7人が持分各161分の1を取得し、現時点で、登記記録上、29人の共有となっている。登記記録を見る限り、付近の住民が、通路として使用するため、共有としたと思われるものの、詳細は不明である。  
なお、持分23分の1を有している者の中に、物件1土地を住所とする者がおり、債務者兼所有者の祖父に当たるということであるから、相続により共有持分を有している可能性はあるものの、他に相続人がある可能性もあり、詳細は不明である。
