## 期 間 入 札 の 公 告

物 件 目 録

## 現況調査報告書

## 評 価 書

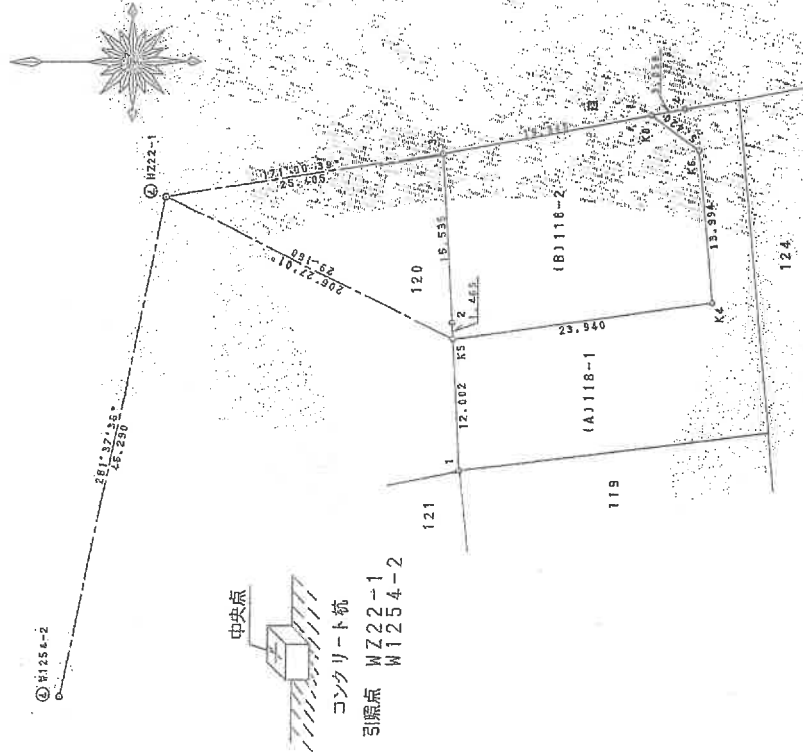
地積測量図

重角面積法求積表 測地成果2000による座標値

| 地番 | IB1118-2 | Xn | Yn | Yn+1 - Yn-1 | Xn - (Yn+1 - Yn-1) |
|---|---|---|---|---|---|
| 合計面積 | | | | 404.336275 | |

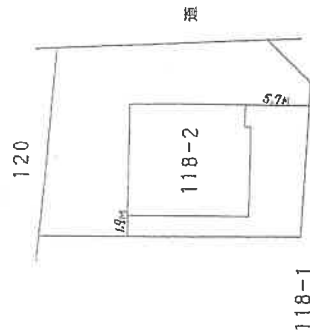
各階平面図

1階

床面積 109.00 m<sup>2</sup>

2階

床面積 44.00 m<sup>2</sup>

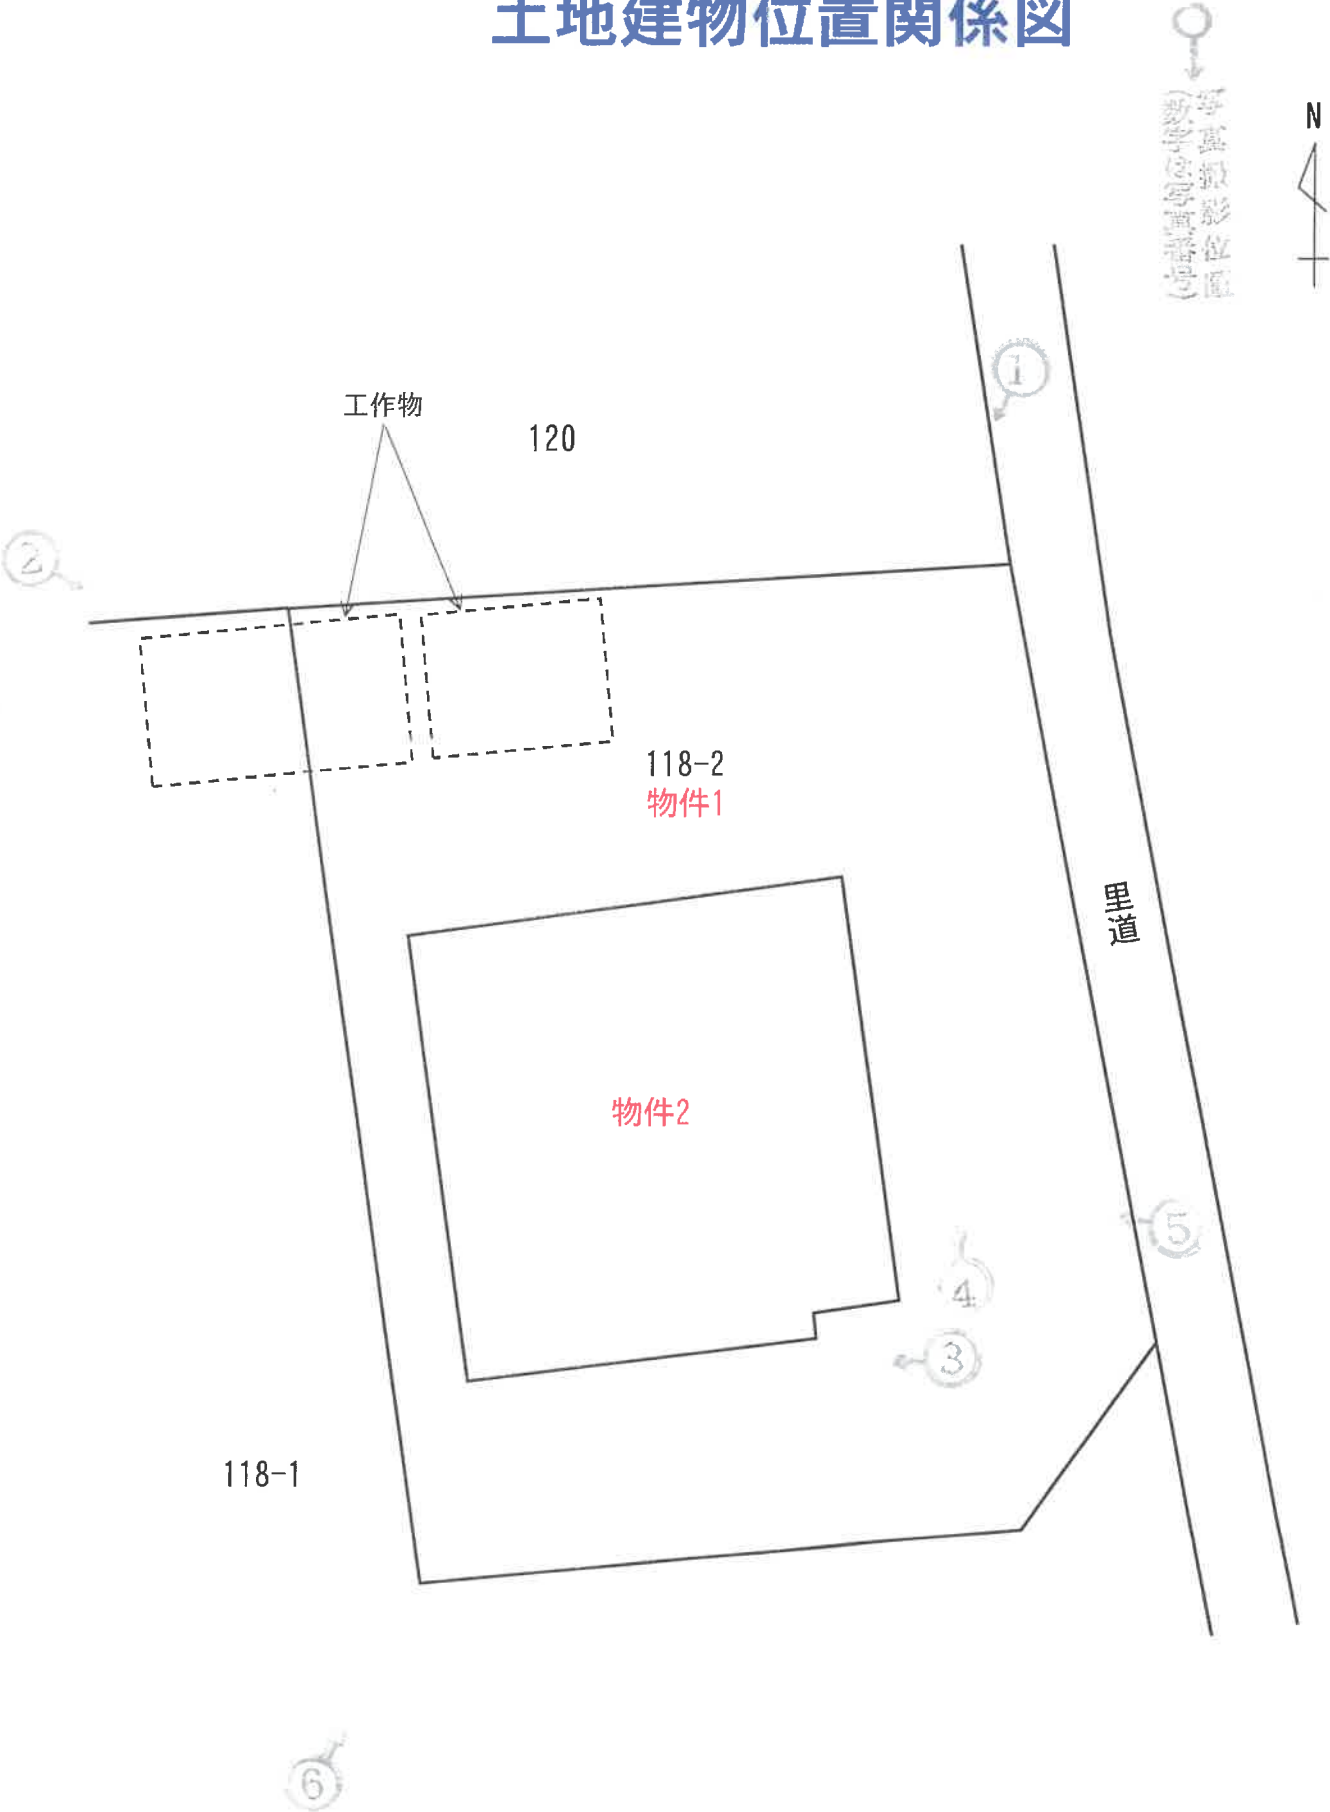
# 土地建物位置関係図

※本図面は概略図であり正確なものではありません。

- 1 本件物件の状況は、別紙土地建物位置関係図及び添付写真のとおりである。
- 2 物件2は、東側が道（公道上）に面している。
- 3 物件1の占有状況等について
  - (1) 物件1は、物件2の敷地等として使用占有されている。北西側の一部は、Aが工作物を設置して占有している部分が存する。
  - (2) 物件1は、埋蔵文化財包蔵地（遺跡名 下郡山遺跡〈縄文、古墳〉）が存する地域である。
- 4 物件1の境界付近の状況
  - (1) 物件1と里道及び南側の目的外土地118番1との境界付近は、外観上判然としないので、不明瞭である。
  - (2) 物件1と目的外土地120番と西側の同118番1との境界付近には、ブロック塀等が設置されているので、境界はほぼ明瞭である。
- 5 物件2の占有状況等
  - (1) 物件2は、空き家の状態で目的外動産を置いて、Bが占有している。
  - (2) 物件2には、太陽光発電システムが設置してある。前記太陽光発電システムのローン会社より、所有権留保は付けていない旨の回答を得た。
  - (3) 物件2の1階和室の畳に若干のシミが存する。
- 6 A及びBは関係人の陳述等記載のとおり、陳述した。

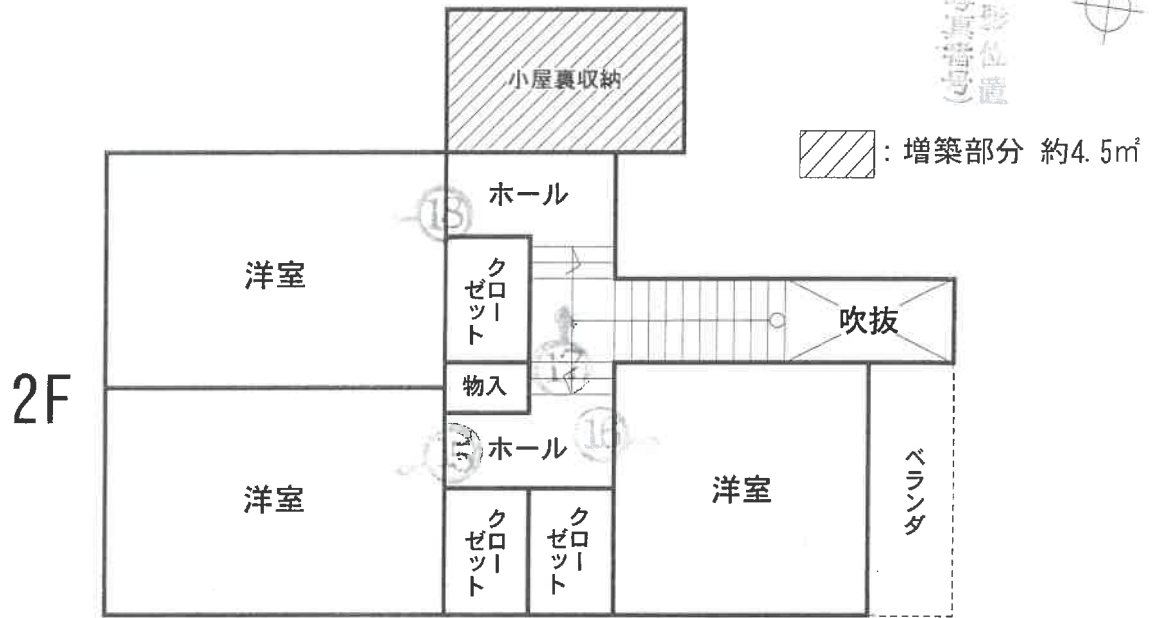
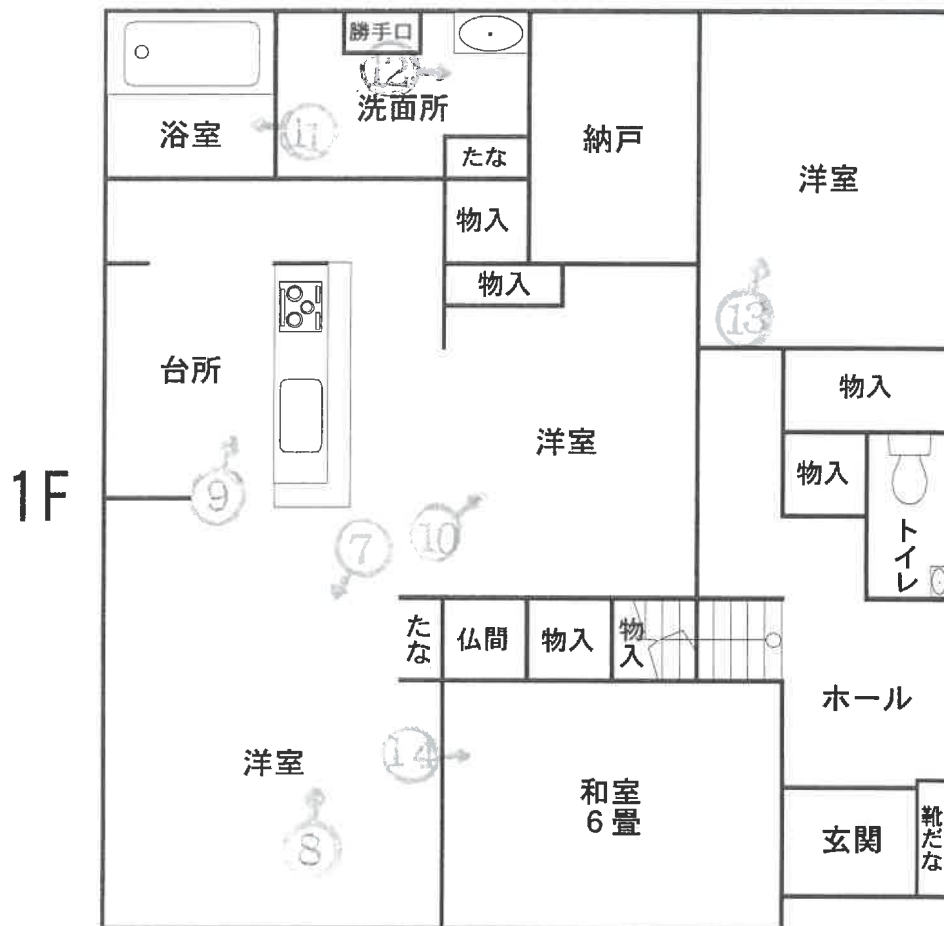
# 建物間取図 (物件 2)

※本図面は概略図であり正確なものではありません。

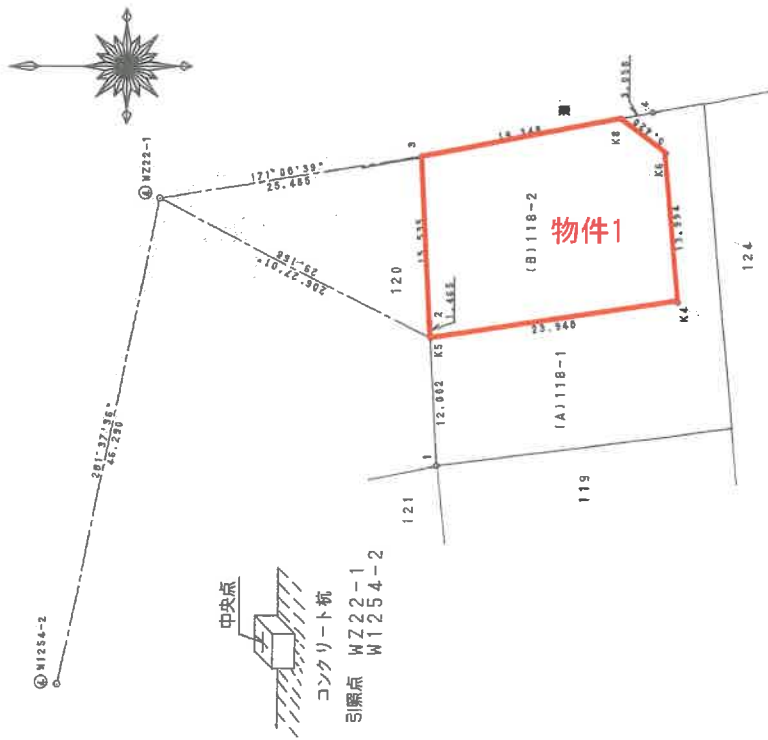
地積測量図

直角座標法求積表 測地成果2000による座標値

| 地番 | (B)118-2 | Yn | | | | Yn+1 - Yn-1 | Xn · (Yn+1 - Yn-1) |
|---|---|---|---|---|---|---|---|
| | | 合計面積 | | 404.3562275 | | | |

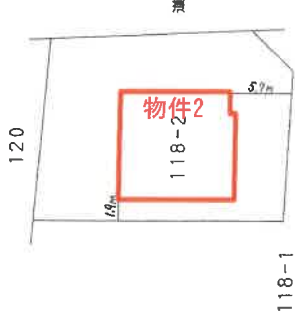
建物図面 各階平面図

1階  
求積表  
① 8.00 × 11.00 = 88.0000  
② 2.00 × 10.50 = 21.0000  
計 109.0000

2階  
求積表  
① 6.00 × 5.50 = 33.0000  
② 2.00 × 4.00 = 8.0000  
③ 1.00 × 3.00 = 3.0000  
計 44.0000

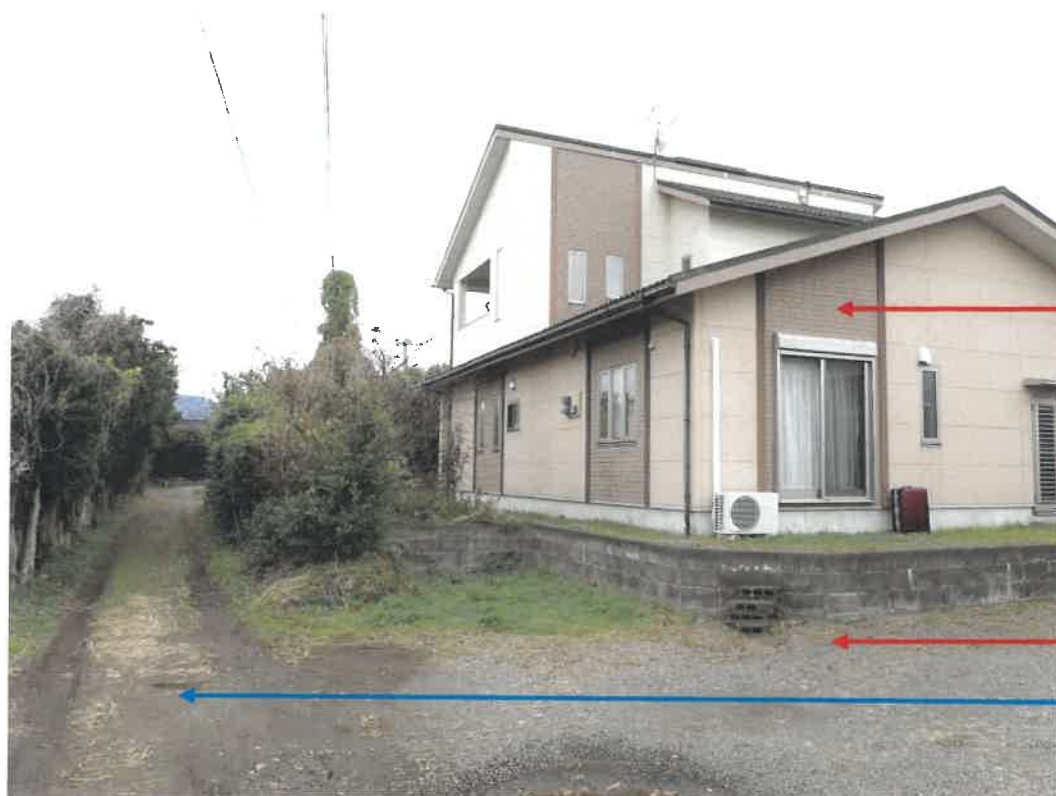
写真 ①

前面道路との境界

里道

| 特 記 事 項 | <p>①物件 2 建物の敷地利用権は使用借権、及ぶ範囲は物件 1 土地の全域と判断した。</p> <p>②物件 1 土地は、埋蔵文化財包蔵地に指定されている。<br/>(下郡山遺跡)</p> <p>③物件 1 土地と道路及び隣接地との境界については、「現況調査報告書」記載のとおりである。</p> <p>④物件 1 土地は建築の際にセットバックを要する。</p> <p>⑤物件 1 土地と隣地（118-1）との境界付近に工作物が存する。<br/>(物件 1 土地の北西部分)</p> |

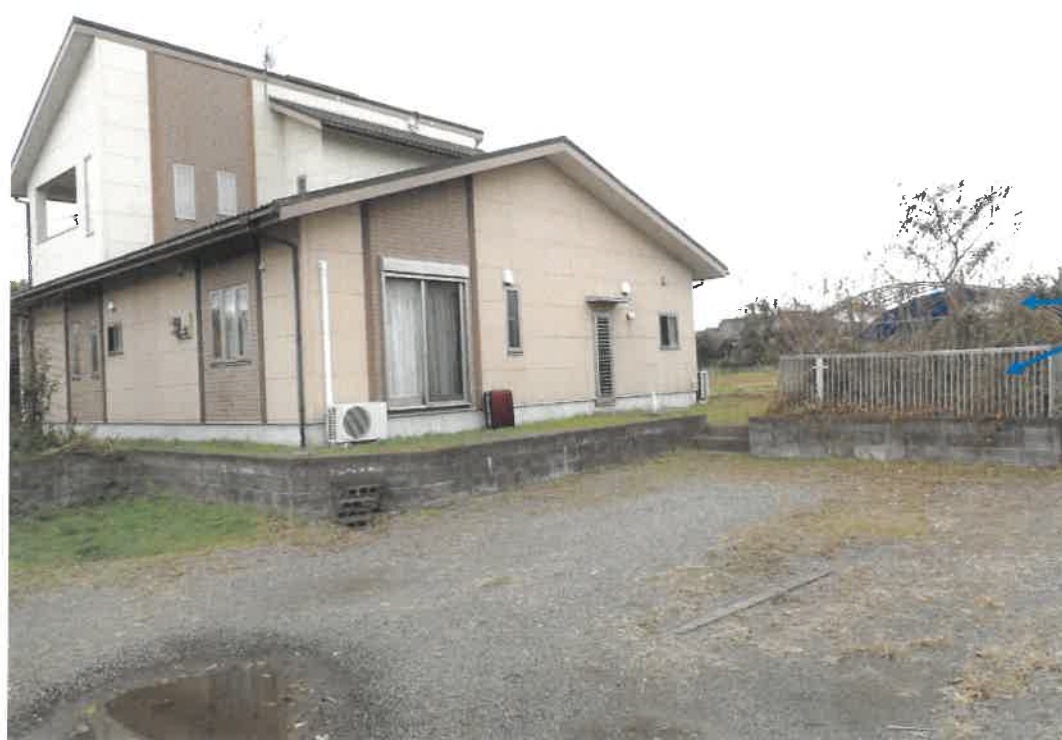
写真 ②

北東方より

工作物

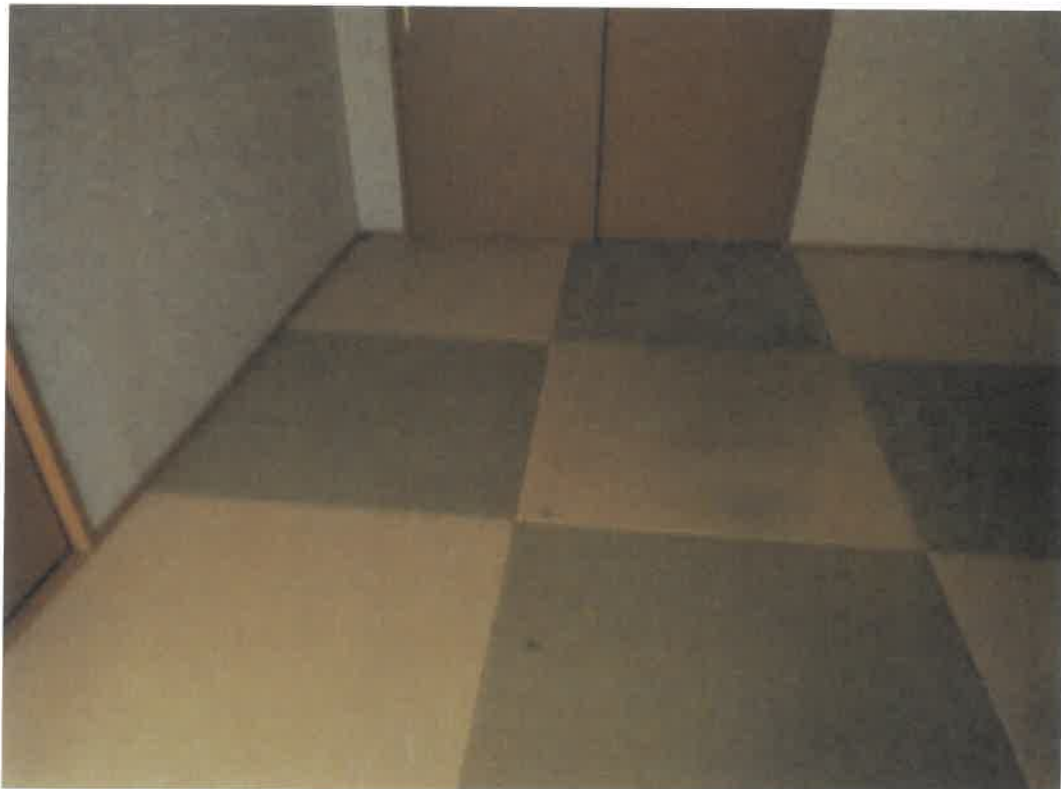
写真 ④

和室

| 特 記 事 項 | <p>①調査時点で雨漏り箇所は確認できなかった。</p> <p>②シロアリ被害については不明。評価人としての調査には限界があり、詳細については専門家による調査を要する。</p> <p>③アスベストについて、物件2建物の建築時期・構造・種類等の要因を踏まえて現地調査を行った結果、アスベストを含有する建材等が使用されている可能性は否定できない。詳細については専門家による調査分析を要する。</p> <p>④1階和室の畳に若干のシミが見られた。</p> <p>⑤猫を1匹飼育していた。</p> <p>⑥太陽光発電システムが存する。ローン会社は所有権留保を付けていないとのことであった。陳述によると容量は6.3kw。（現地にはパワーコンディショナが2つ設置しており、それぞれの定格出力は4.0kwと2.7kw）</p> <p>⑦現在は空家であり、太陽光発電システムの使用の可否は不明。</p> <p>⑧小屋裏収納が増築されている。増築時期は不明。</p> |
