## 期間入札の公告

建物の名称 マンションセゾン

## 現況調査報告書

# 評 価 書

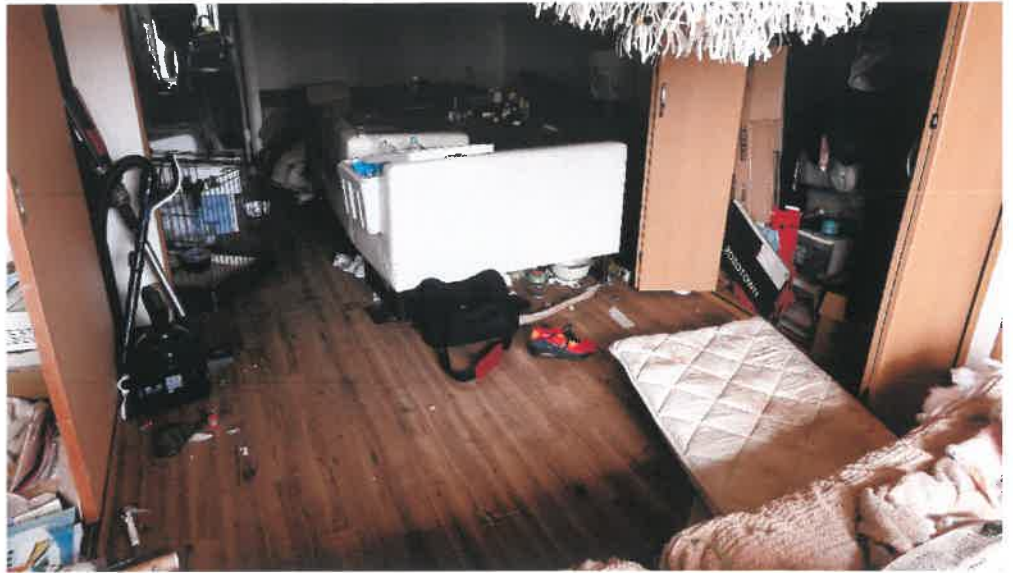
写真④

- ・本件敷地権の目的である土地は、物件1建物及び駐車場の敷地となっている。(土地建物位置関係図)。
- ・市道、水路及び隣接地との境界については、利用状況及びブロック積等で区分されており概ね確認できる。
- ・物件1建物につき、外観は経年相当の状態であり、専用庭に雑貨等の動産が散乱している(写真⑫)。内観においては、脱衣洗面室前の廊下は、漏水と思われる破損等があり、床の黒ずみ、床板等のめくれ、廊下側から脱衣洗面室の床下に穴が空いているのを確認した(写真⑨)。また、各部屋にゴミや雑貨等が散乱し(写真④ないし⑩)、カビ臭が認められる。また、ペットを飼っていた形跡があり糞が散乱し異臭がする。さらに、建具の動作不良、各部屋のカビ、汚れ及び壁紙の剥がれ等を確認した。
- ・室内はリフォームした形跡があるが、詳細は不明である。
- ・シロアリ、雨漏りの被害については不明である。
- ・本件物件の占有については、関係人の陳述、関係書類及び現場の状況等並びに本件物件所有者以外の者が占有している徴表は見られないことから、2枚目及び3枚目記載のとおり認めた。

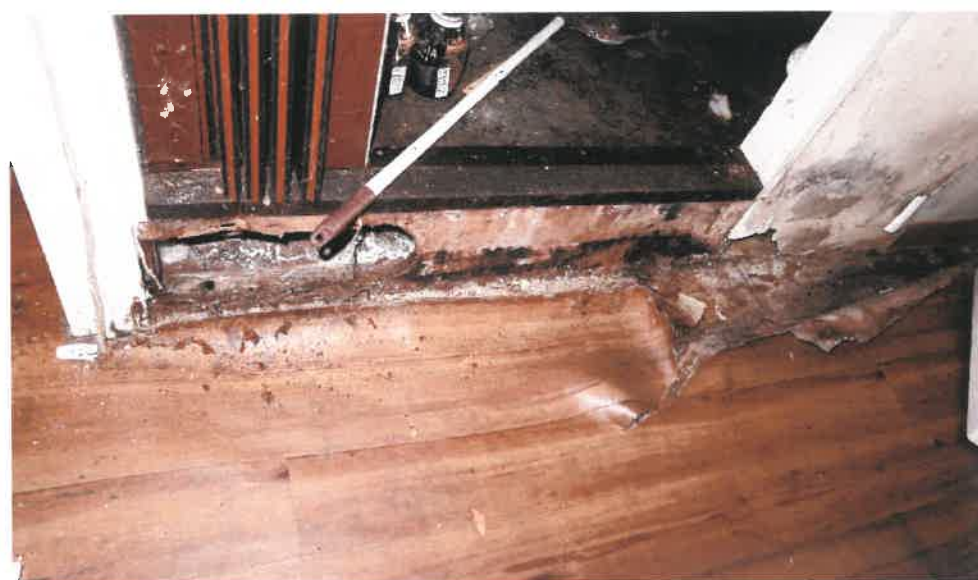
写真⑨

脱衣洗面室床及び  
廊下の破損等状況
