## 期 間 入 札 の 公 告

# 物 件 目 録

## 現況調査報告書

## 評 価 書

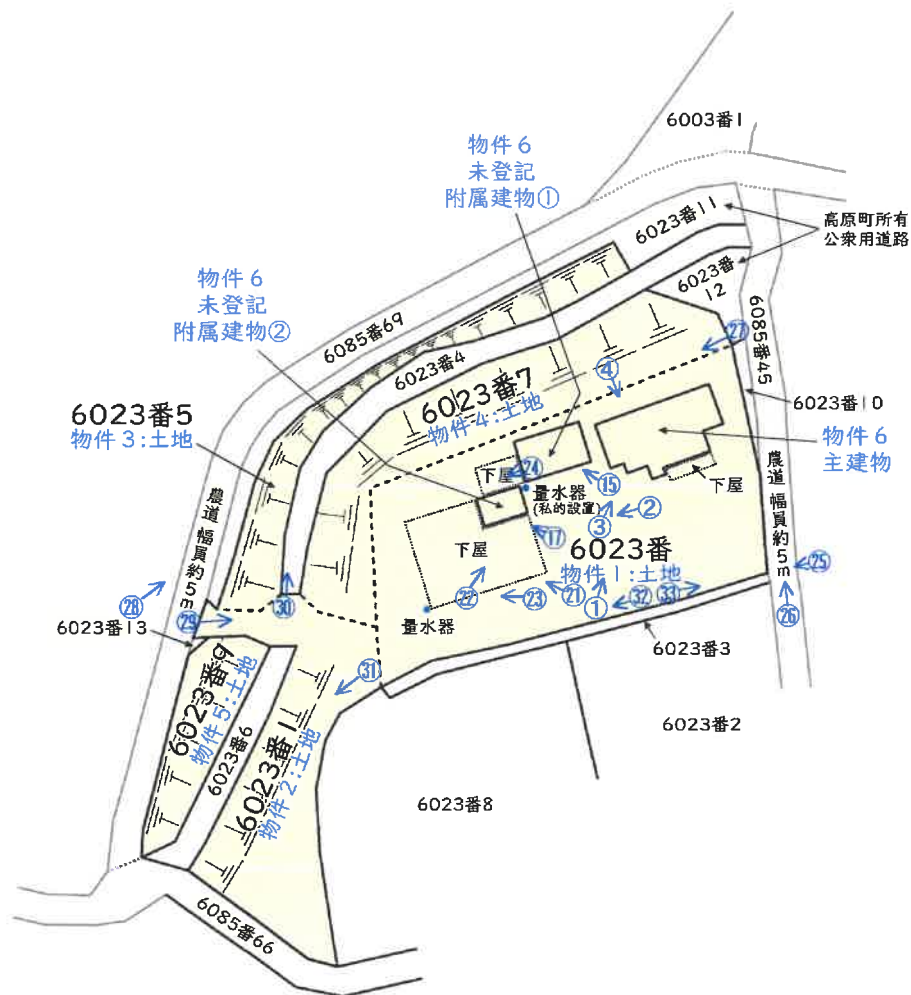
- 1 物件1土地は、その全部が物件6建物及び未登記附属建物①、同②の敷地として利用されている(土地建物位置関係図)。物件2ないし5土地は、竹及び雑木等の林地となっており、物件2土地及び物件5土地との間は目的外土地(6023番6:用悪水路、所有者・宮崎県)、また物件3土地及び物件4土地との間は目的外土地(6023番4:用悪水路、所有者・宮崎県)が存在する(写真⑩、土地建物位置関係図)。

※土地建物位置関係図は、建物の配置及び利用状況を図示したものであり、境界を確定した図面ではないので注意を要する。

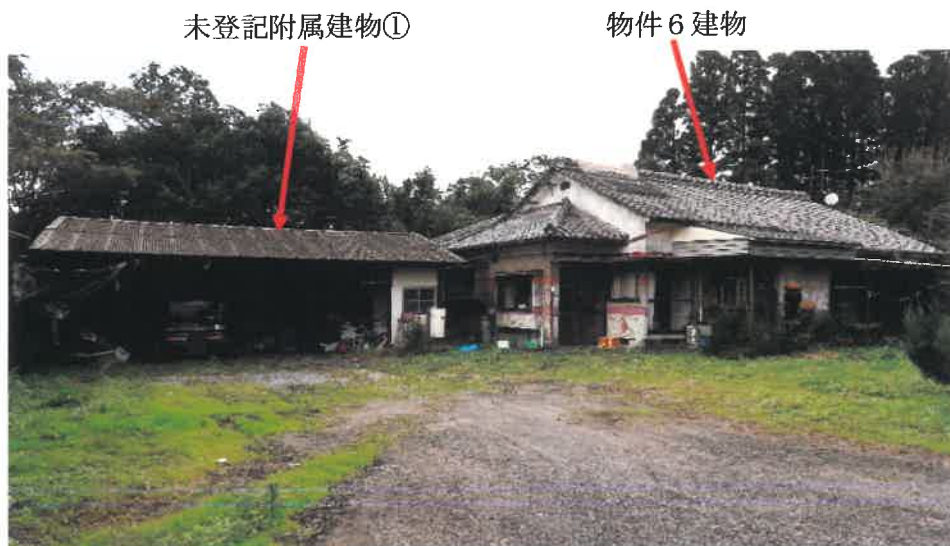
写真①

外観（南側）

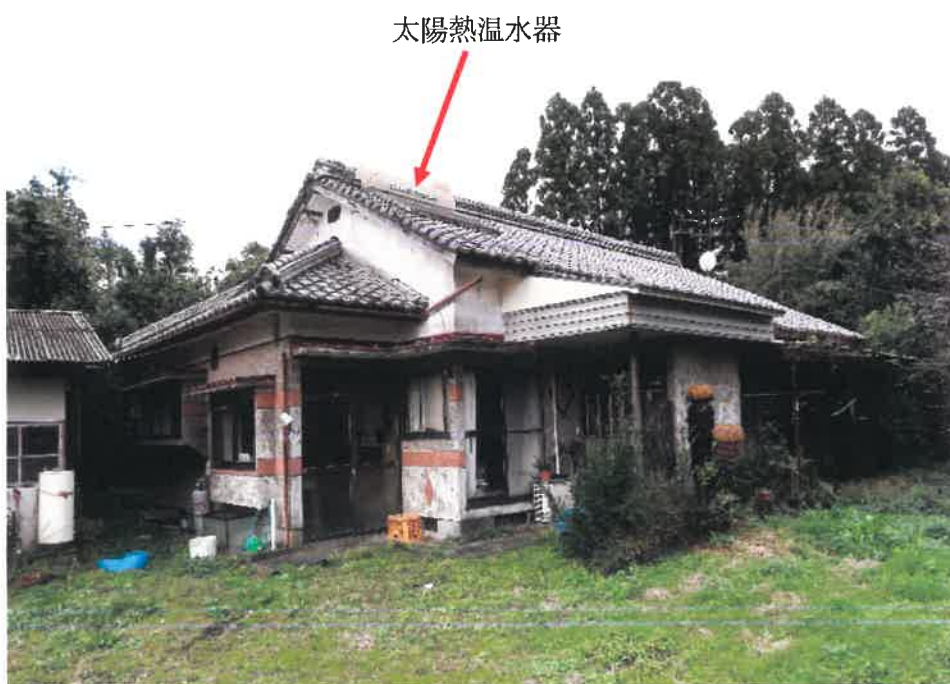
写真③

| その他の事項 | ・従物等として太陽熱温水器が存在する（写真③）。 |

物件6建物（南西側）

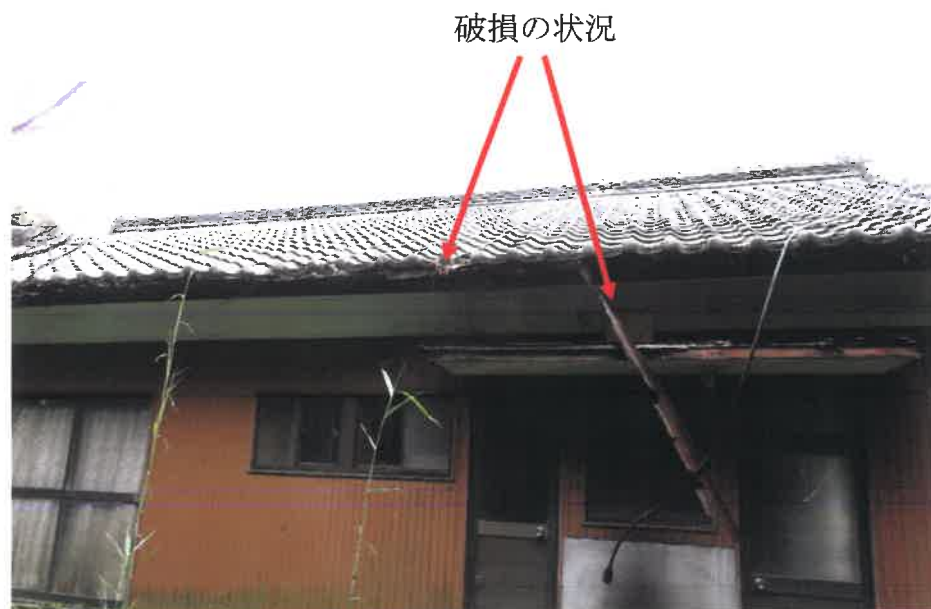
写真④

- 2 隣接地との境界は、公図(法第14条第1項地図)上では確認できる。現地は、周囲には境界を示す杭等は存在せず、いずれも不明確であり協議を要する。また、目的物件土地間の筆界もいずれも不明確である。
- 3 (1) 物件6建物につき、経年相当の劣化等が認められる。外観は、外壁の汚れ、シミ及び錆等が見られるほか、雨樋の破損(写真④)、太陽熱温水器からの漏水を確認した。内観は、玄関部分のリフォーム、フローリングの張替を確認した(写真⑧)ほか、南西側勝手口の天井に雨漏り跡を確認した(写真⑩)。また床の劣化・軋み・撓み、畳の劣化・変色、障子の破れ、壁の汚れ、建具の動作不良及び風呂タイルの破損等を確認した(写真⑤、⑥、⑦、⑬、⑭)。シロアリによる被害は不明である。

物件 6 建物（北側）

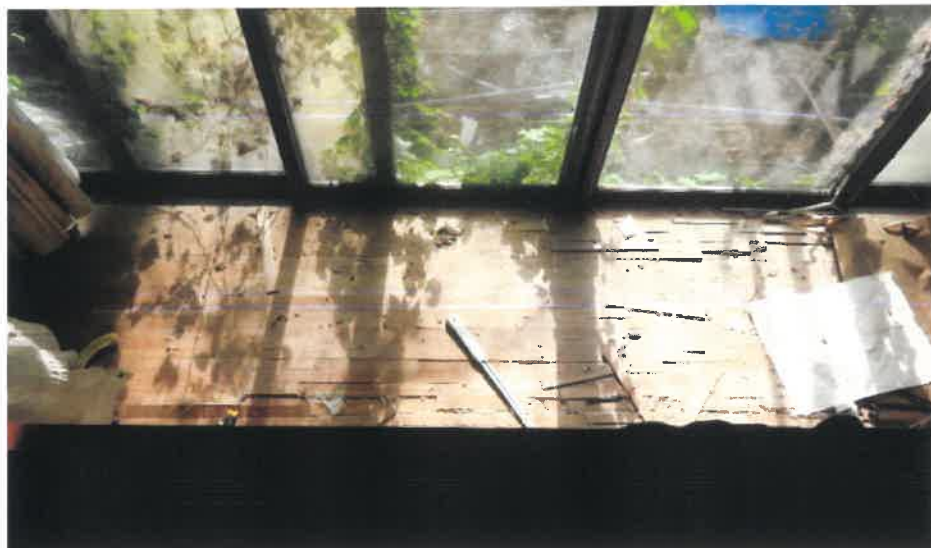
写真⑦

縁側の状況

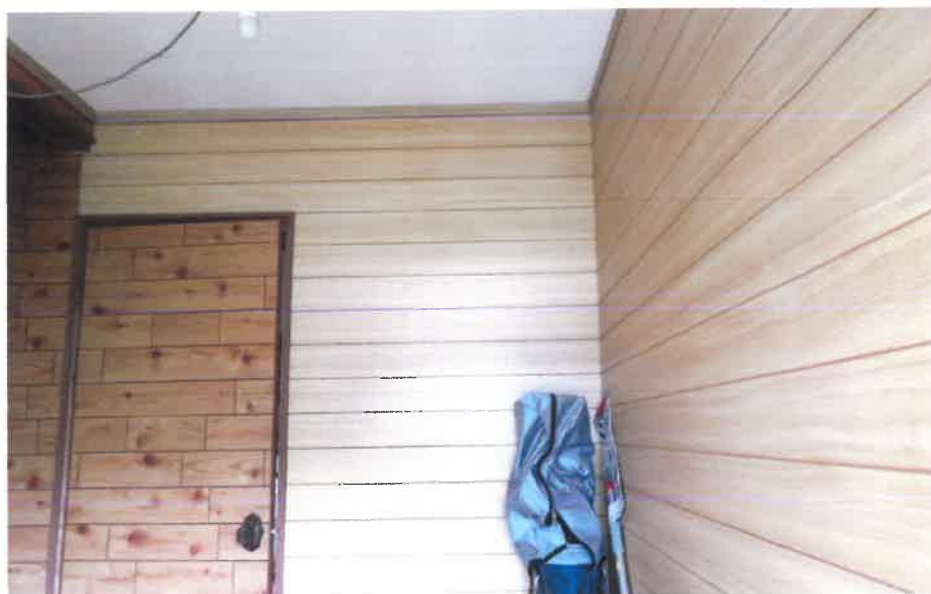
写真⑧

玄関壁の状況

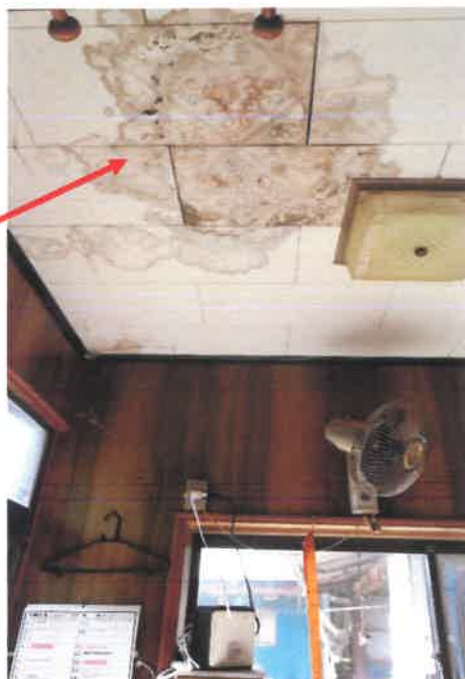
写真⑩

雨漏り跡

| 目 的 物 件 | 物件 6 | |
|---|---|---|
| 特 記 事 項 | <p>①築後約45年経過した建物である。外観上はシミ、汚れのほか、塗装の劣化及び錆び等が認められる。内部においては、シミ・汚れが多く認められ、南西側勝手口の天井に雨漏り跡がみられた。玄関部分はリフォームがなされているほか、フローリングの張替が数ヶ所で確認されたが、その他の床については大部分にたわみ、傷みが見られる。また、風呂タイルに破損、建具についても動作不良が認められる。シロアリ被害については詳細は不明である。</p> <p>②屋根に設置してある太陽熱温水器付近から漏水が確認された。</p> | |

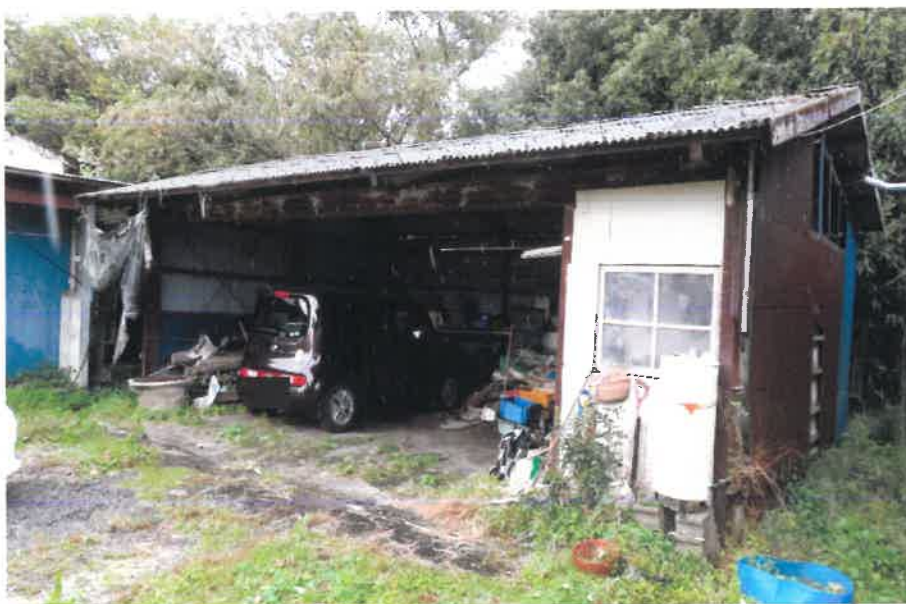
写真⑮

(2) 未登記附属建物①につき、経年による劣化が見られ、屋根・壁部分に破損を確認した(写真⑮、⑯)。  
(3) 未登記附属建物②につき、同建物内には写真⑱ないし㉔のとおり簡易ベッド、流し台、簡易シャワー及びトイレ等が存在する。同建物は、経年による劣化が見られる(写真⑰)。シロアリによる被害は不明である。

未登記附属建物①

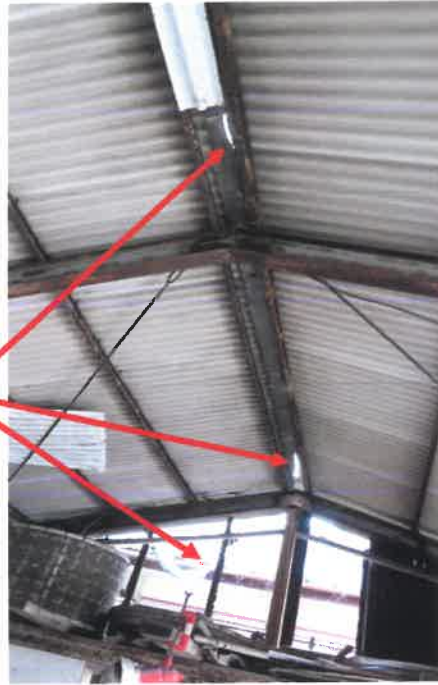
写真⑯

破損の状況

| 目 的 物 件 | 物件 6 | |
|---|---|---|
| 特 記 事 項 | ①築後約45年経過した老朽化が認められる建物である。外観上はシミ・汚れのほか、壁の一部に破損がみられる。<br>②内部に農具等の残置物が見られる。 | |

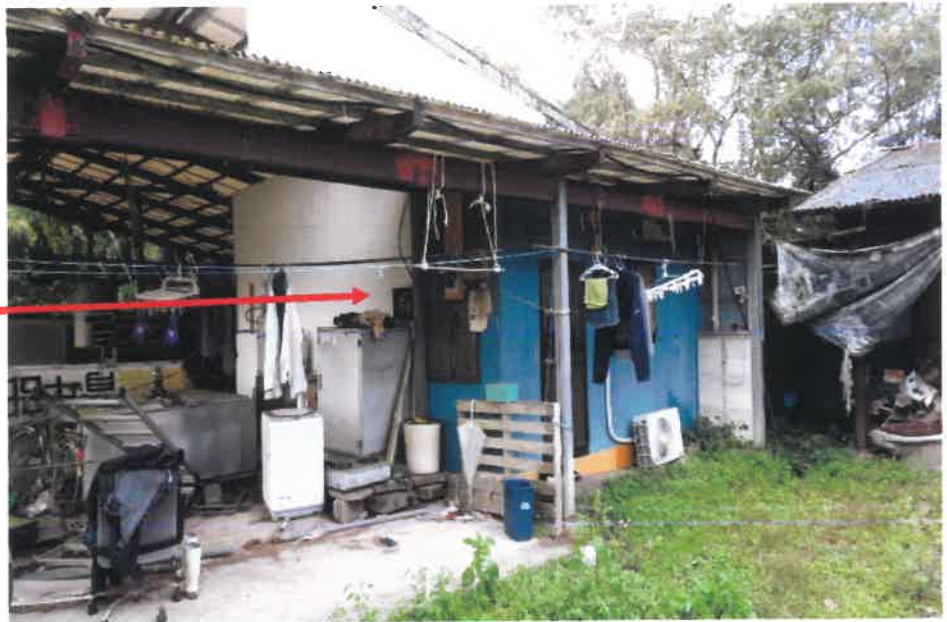
写真⑰

未登記附属建物②

| 目 的 物 件 | 物件 6 | |
|---|---|---|
| 特 記 事 項 | ①建築当初（平成10年5月頃）は軽量鉄骨造平家建の牛舎（工作物）であったが、平成15年頃に工作物の北東端に物置が造作され、令和元年10月の賃貸借契約締結時に、居宅（流し台、簡易シャワー、トイレ設置）に改築されている。<br>②外観上はシミ・汚れのほか、壁及び下屋の屋根材の一部に破損がみられ、老朽化の認められる建物である。 | |

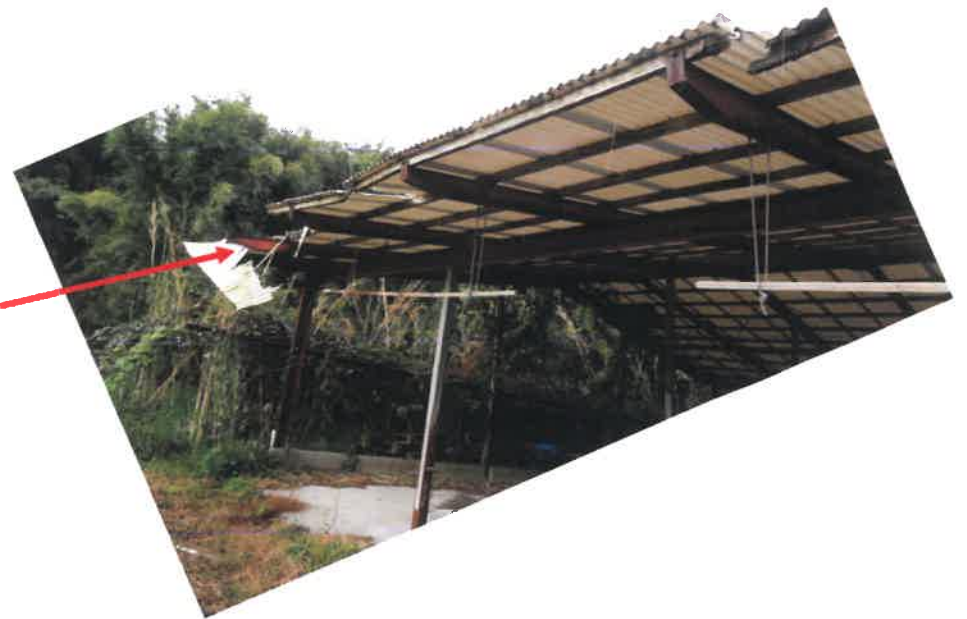
写真③

(4) 下屋屋根及び壁部分の破損を確認した(写真㉓)。
- 4 接道関係につき、登記記録を調査し、物件1土地の東側隣接地「6085番45」及び物件2土地の西側隣接地「6085番69」の地目は、いずれも公衆用道路、所有者は西諸県郡高原町であることを確認した。
- 5 占有関係については、関係人の陳述、関係書類及び現況等から前記2、3枚目記載のとおり認められる。  
未登記附属建物②の居住者C、Dは、関係人の陳述及び現況等から勘案して独立の占有を有すると思料されることから3枚目記載のとおり認めた。

下屋の破損状況

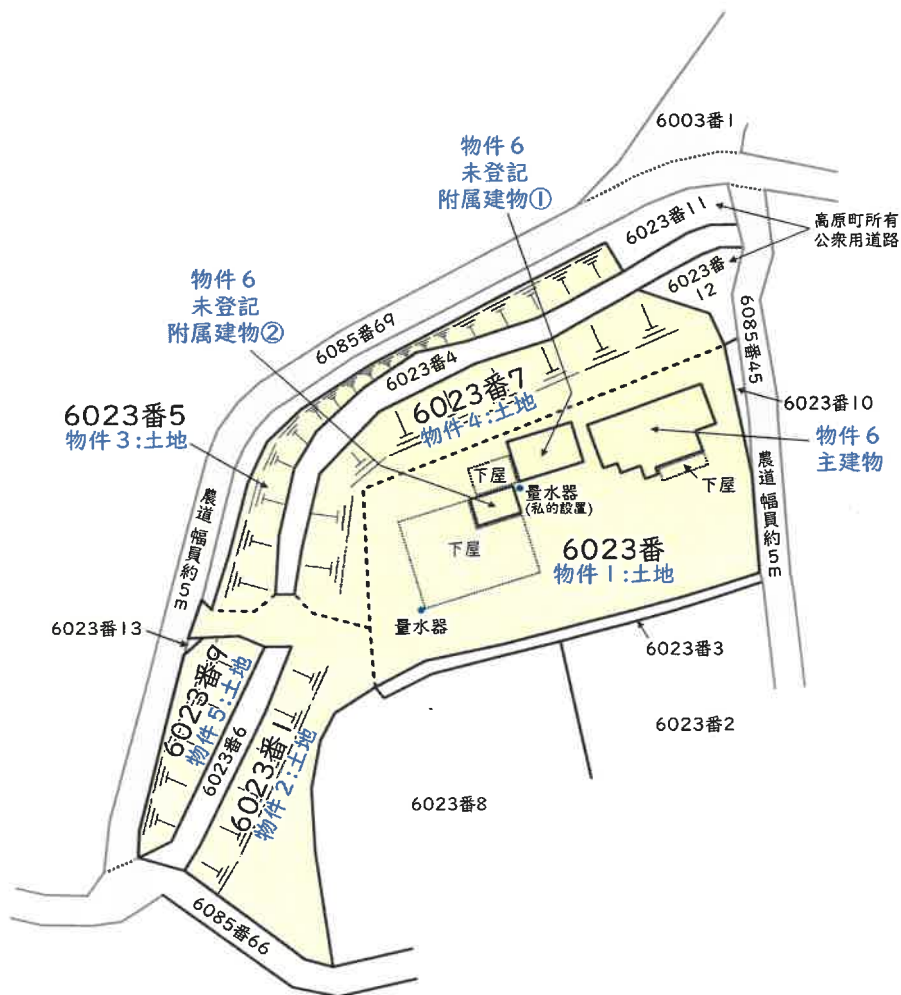
# 土地建物位置関係図

※土地建物位置関係図は、建物の配置及び利用状況を図示したものであり、境界を確定した図面ではないので注意を要する。
