## 期 間 入 札 の 公 告

## 現況調査報告書

評 価 書

| マンション名 | チサンマンション花京院 | |

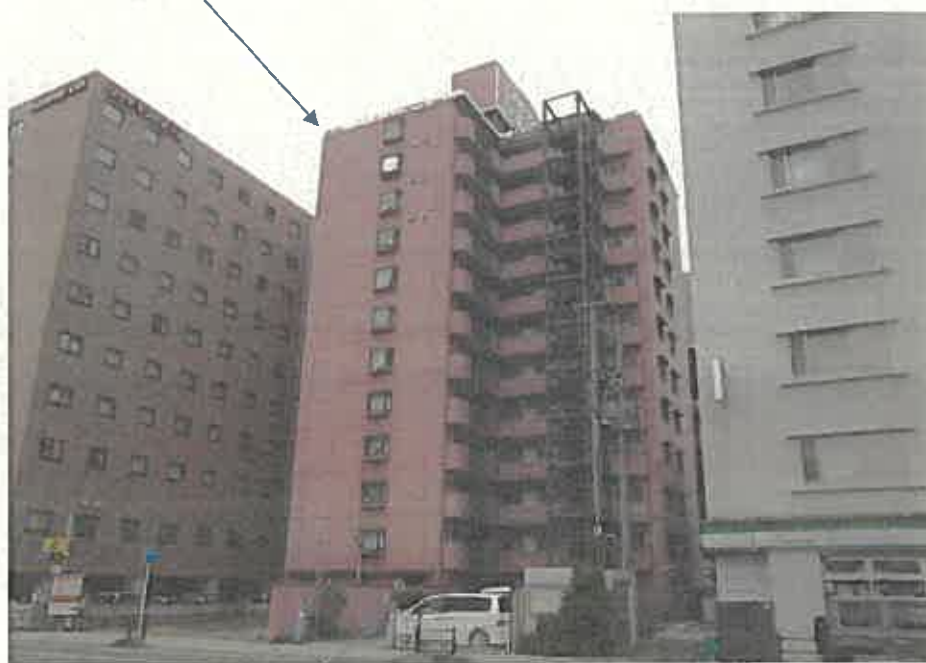
写真① 物件2の存する1棟の建物

| 構造 | 鉄骨鉄筋コンクリート造陸屋根14階建 | |
| 特記事項 | <ul style="list-style-type: none"> <li>・管理組合の修繕積立金総額は41,355,414円（令和7年5月末日時点）である。</li> <li>・大規模修繕工事について平成12年に行われている。また、令和3年に排水<br/>管更新工事が行われている。</li> <li>・耐震診断については予定はない。</li> <li>・直近の大規模修繕工事後に発生した大地震の影響については、床、外壁等<br/>が破損したが修繕済みとなっている。</li> <li>・地震保険に加入している。</li> <li>・対象建物について、建築時期・構造・種類等の要因を踏まえ現場調査を行<br/>った結果、アスベスト含有建材が使用されている可能性は否定できない。<br/>なお、アスベスト使用の詳細については専門調査機関の分析調査を要する。</li> </ul> | |

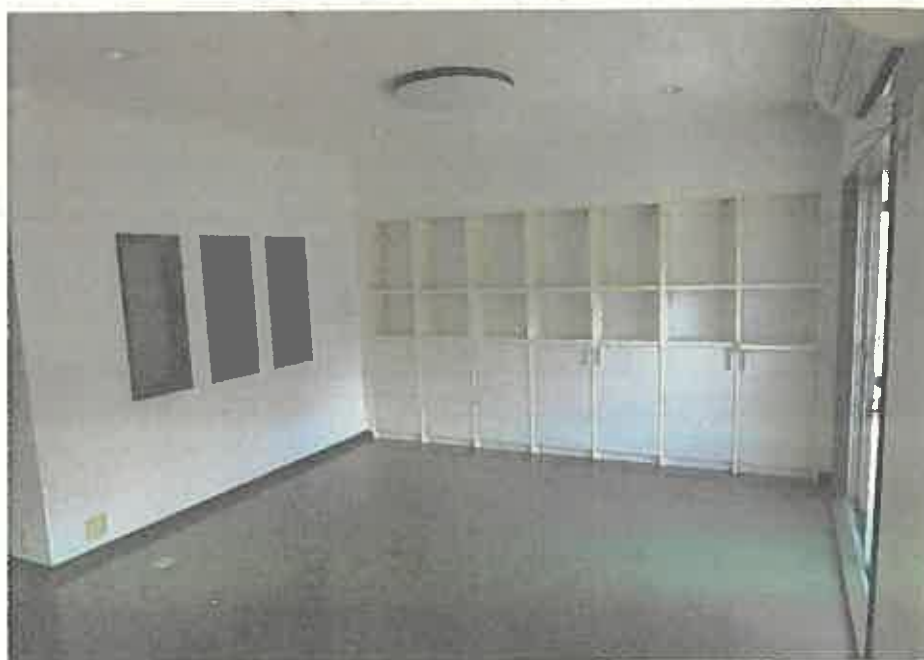
写真② 以下、物件2の内部の状況

物件1には動産類はほとんど存在せず、きれいに片付けられた様子であったが、床にうっすらと塵がつもっており、長期間不在であることを伺わせた。

| 特 記 事 項 | <p>近年、リフォームされた形跡があり、分譲当初とは間取りが異なっている。現在、空家となっている。</p> <p>債権者代表者理事長、当該マンション管理組合通常総会議事録等によると、当該マンションでは経年劣化に起因する排水管の閉塞等による漏水事故が多発し、損害保険料の大幅な増額、場合によっては損害保険契約の更新ができない可能性もあったことから、令和3年に当該マンション全体で排水管更新工事(共用部分の堅管及び専有部分の横引き管)が行われている。物件2の501号室及び上下の401号室、601号室については、物件2の所有者と連絡が取れず、専有部分内部に立ち入ることができなかったため、当該排水管更新工事が滞っている状態となっている。買受人が決まり次第、当該工事を再開し、工事代金については買受人が負担することを債権者代表者理事長は主張している。なお、当該工事代金については令和3年当時で1,757,320円(税別)であったが、その後の物価変動により工事代金の上昇が見込まれる。</p> | |

ウ 市場性修正：P4専有部分の概要の特記事項記載のとおり、マンション全体で漏水事故が多発していたが、本件専有部分周辺のみ排水管更新工事が行われていない状況となっている。よって、今後の漏水事故の可能性を考慮の上、当該工事費用等をもとに市場性修正を行った。
