**【注意】令和6年(ケ)第54号**

## 期 間 入 札 の 公 告

# 現 況 調 査 報 告 書

評 価 書

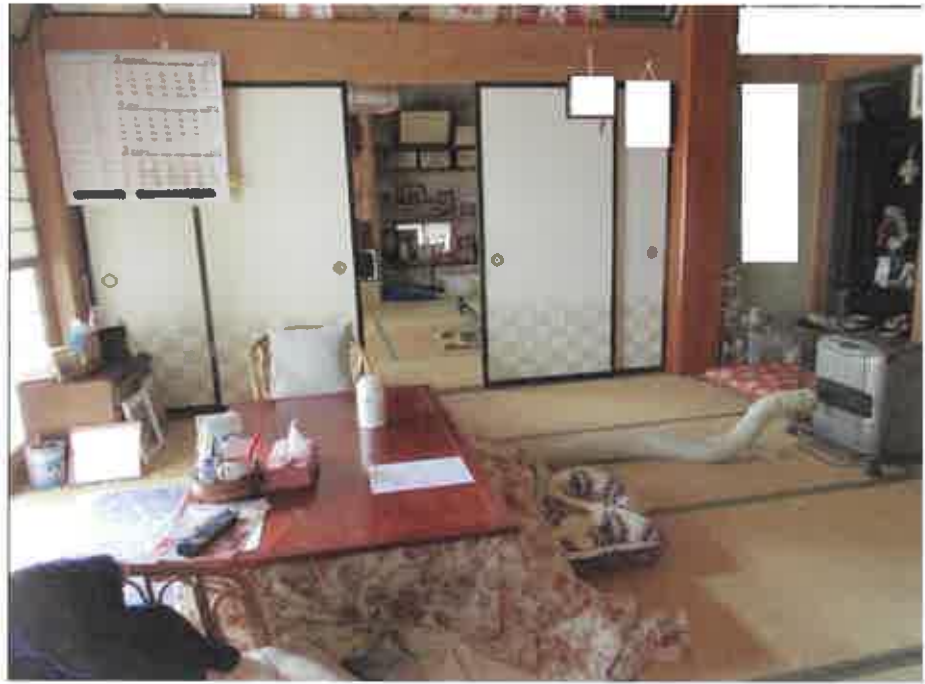
No. 11

- (2) 物件7：主である建物について
    - ア 平成2年4月新築である。屋根の大棟付近のモルタルが一部剥がれ落ちている他、外壁が全体的に、経年による目地のひび割れが見られた。
    - イ 玄関先の居間の大黒柱に大きなひび割れがある。内壁のクロス壁は、経年による日焼けをしている。玄関先及びダイニングキッチン側の廊下の壁に猫によるひっかき傷がある。

物件7:主である建物 居間の状況

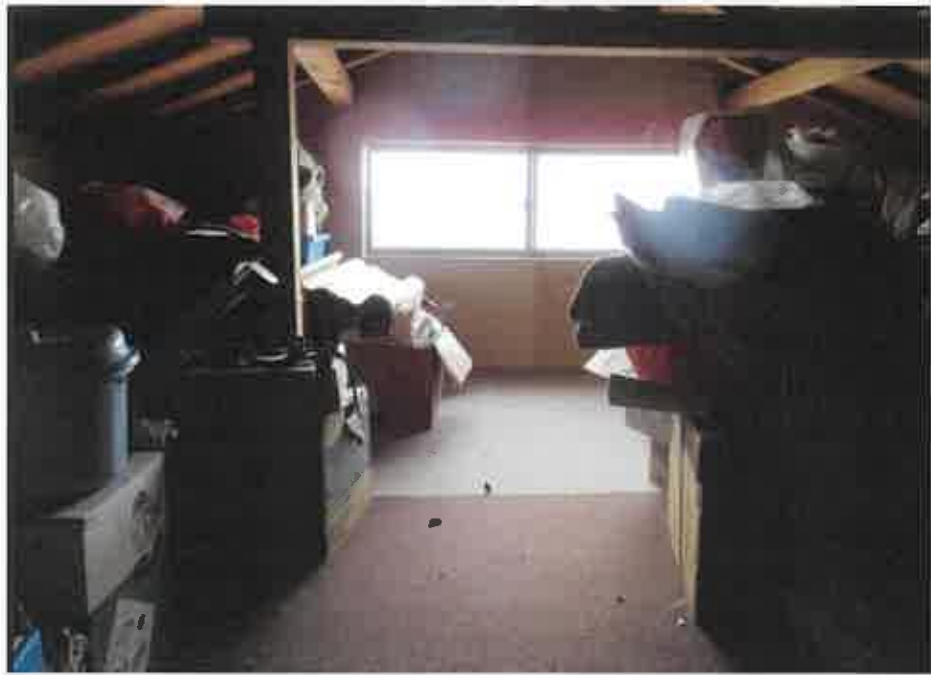
No. 17

- ウ 北側和室の屋根裏に収納スペースがある。
    - エ A～Cの共有名義となっているが、A及びBは相続する前から結婚して本件物件所在地とは別の場所で生活しており、共有者Cが単独で占有しているものと認めた。
  - (3) 物件7：附属建物1（未登記）について

物件7:主である建物 屋根裏部屋の状況

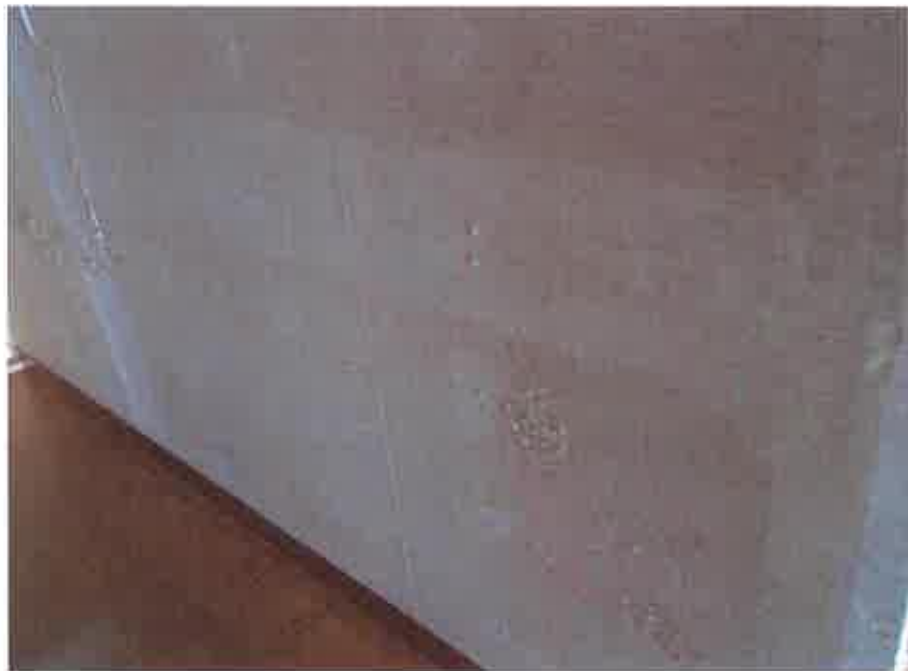
No. 18

物件7:主である建物 廊下壁の猫のひっかけ傷

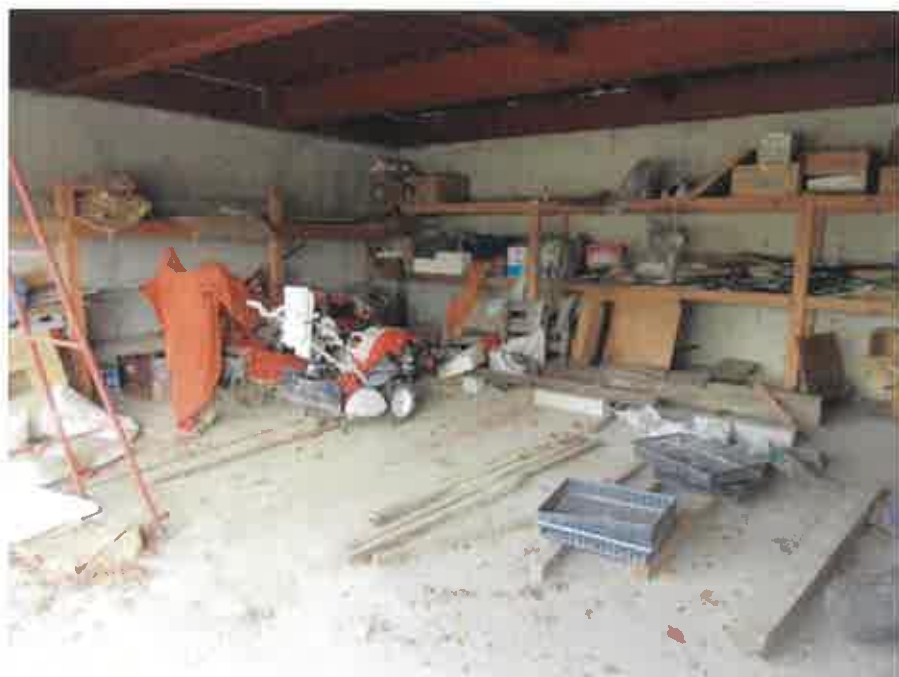
No. 19

物件7:附属建物1(未登記)内部の状況

| 特 記 事 項 | ①建築時期は本宮市税務課からの調査による。<br><br>②Cからの調査より、大雨などの時は内壁及び床が雨水で水浸しになる<br>とのことである。<br><br>③現地調査の結果、天井の鉄骨の一部に錆及びカビ等の劣化が見られ、<br>南東端付近の床に黒シミが見られた。<br><br>④陸屋根の上に未登記附属建物 2 が存する。 |

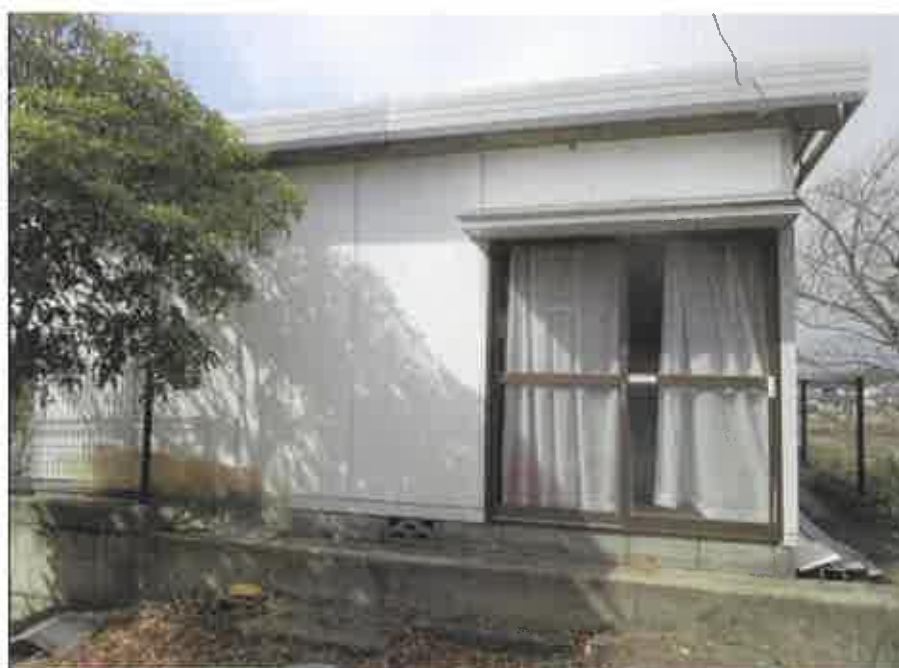
No. 20

本宮市税務課によると、Dが平成2年ころに建てたものである。D、Eらの相続人であるA～Cの共有であり、主である建物と同様にCが占有しているものと認めた。
  - (4) 物件7：附属建物2（未登記）について
    - ア 附属建物1の屋上部分にプレハブ上の建物を設置した状態であるが、基礎部分は固定されているため、地上建物と認定した。
    - イ Dが平成2年以降に設置したものである。D、Eらの相続人であるA～Cの共有であるが、主である建物と同様にCが単独で占有しているものと認めた。
  - (5) 物件7：附属建物3（未登記）について
    - ア 本宮市税務課によると、昭和47年ころの建築であり、以前は共有者らの祖父母が住居として利用していたが、20年位前から物置となった。現在は電気や水道が止められており、便所の便器が傾いている他、浴室の風呂釜が撤去されている。
    - イ 天井、外壁及び室内とも老朽化が著しく、室内は雨漏りの跡が見られるほか、床は歩くと撓む箇所がある。
    - ウ 課税台帳上、A～Cの祖父Fの名義となっている。Cの陳述によると、Fの相続人はD、Dの相続人はE、Eの相続人はA～Cであることから、主である建物と同様にCが単独で占有しているものと認めた。

物件7:附属建物2(未登記)の外観

| 特 記 事 項 | <p>①建築時期はCからの調査による。</p> <p>②Cからの調査より、当該建物は未登記附属建物1が完成後、未登記附属建物1の陸屋根の上に設置し、従前、Cの父が書斎として利用し、父亡き後は物置として利用している。</p> <p>③現地の外観調査の限りでは、当該建物のコンクリート基礎等未登記附属建物1の陸屋根との定着性よりみて、容易に移動できるものでもなく、また、電気設備がある物置として使用しており、建物認定の3要件、外気分断性・定着性・用途性を満たしていると考えられること及び専門家の意見等より建物と判断した。</p> |

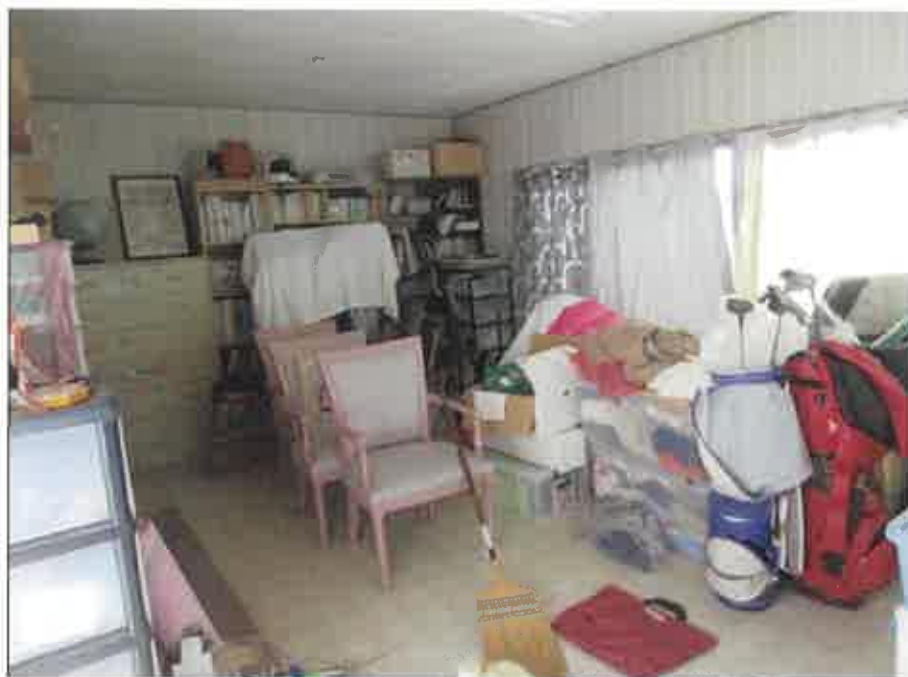
No. 21

物件7:附属建物2(未登記)内部の状況

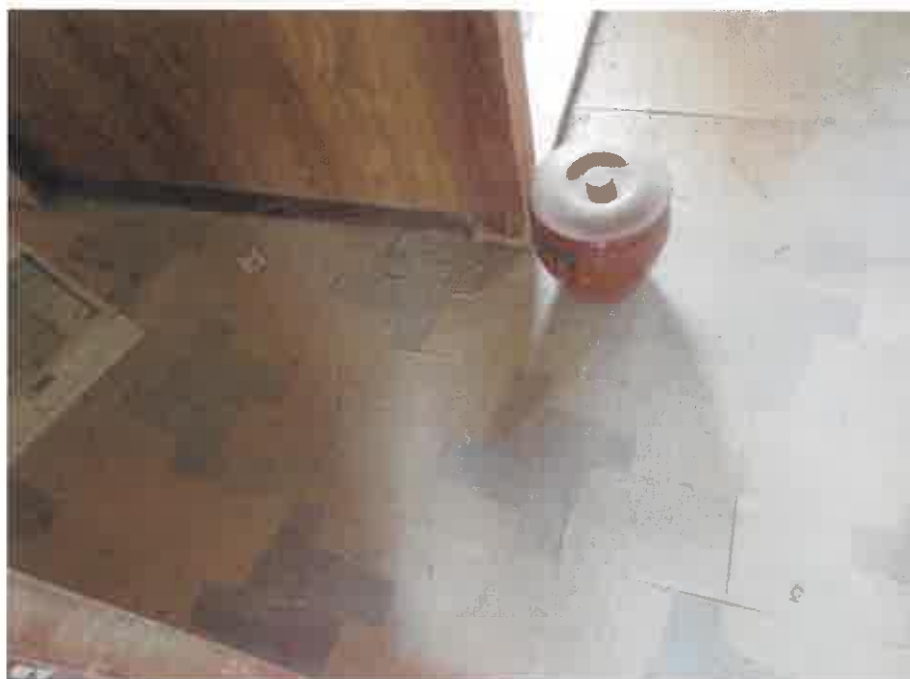
No. 25

物件7:附属建物3(未登記)の歩くと撓む廊下

| 特 記 事 項 | <p>①建築時期は本宮市税務課からの調査による。</p> <p>②Cからの調査より、従前はCの祖父が居宅として使用していたが、祖父亡き後、約20年前から物置として使用し、また、電気及び水道は止めてあるとのことである。</p> <p>③Cからの調査及び現地調査の結果、全体的に経年相当以上の劣化等が多く、特に下記の劣化等が見られた。</p> <ul style="list-style-type: none"> <li>・北側の軒天の一部に剥がれ</li> <li>・北西側の外壁の一部に剥がれ</li> <li>・天井の一部に雨漏り跡、剥がれ等の劣化</li> <li>・台所の流し台の一部及び浴室の浴槽は撤去され、便器は傾いている。</li> </ul> <p>④南西側に木造の下屋約14㎡、南東側に木造の下屋約10㎡が存する。<br/>当該下屋は建物価格に含めて評価した。</p> |

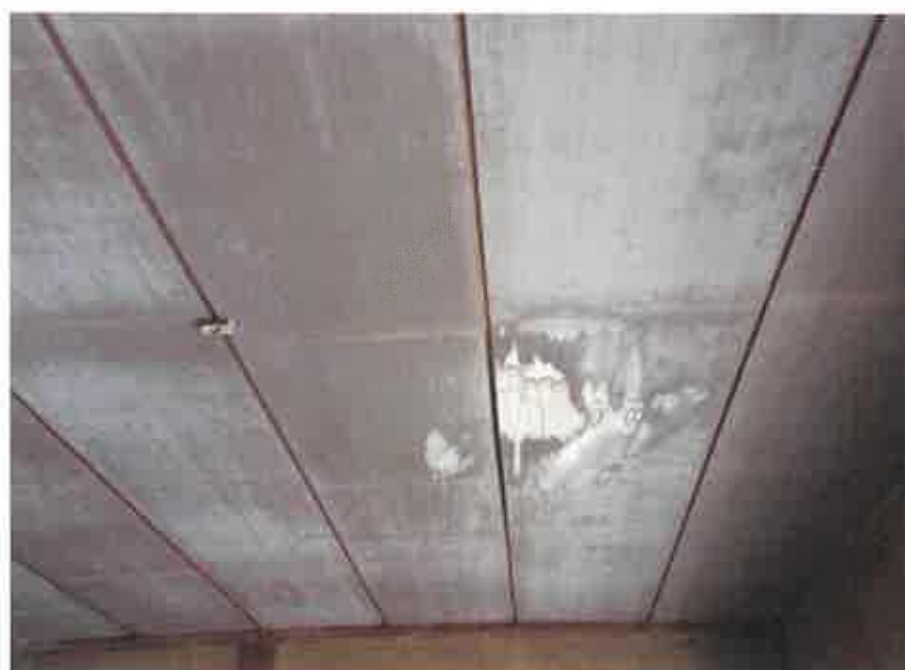
No. 26

物件7:附属建物3(未登記)の天井の染み
