## 期 間 入 札 の 公 告

# 現況調査報告書

(物件1～3)

評 価 書  
2分冊の1  
(物件1～3)

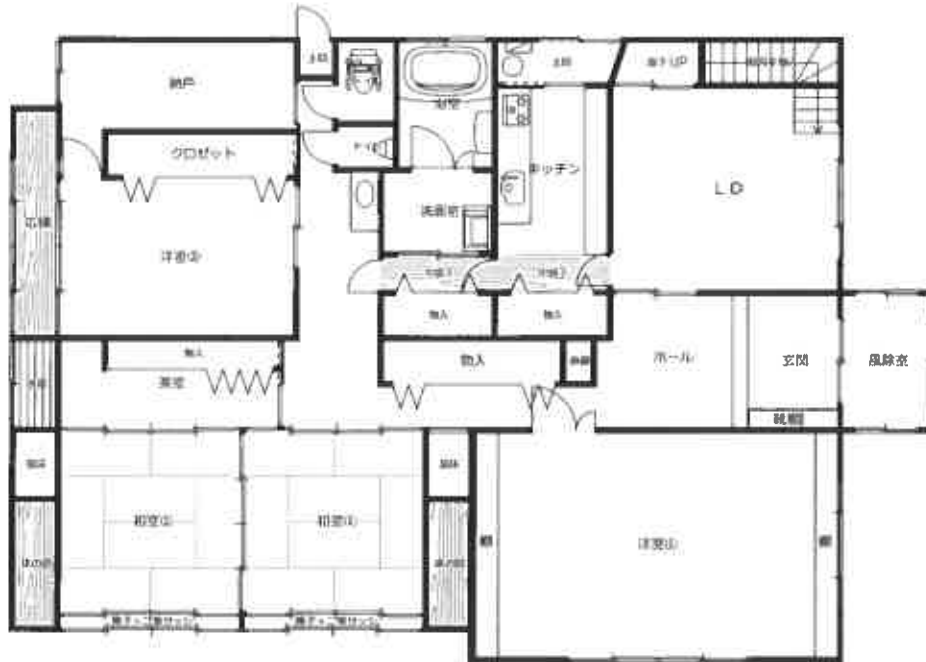
1 階

| 区 分 | 主である建物 | |
|---|---|---|
| 現 況 用 途 等 | 現 況 用 途<br>間 取 り | 居 宅（2世帯仕様）<br>7LDK＋LDK（附属資料「建物間取図」参照）<br>1階 和室2、洋室2、LD・茶室・トイレ等<br>2階 洋室3、LD、トイレ等 |
| 保守管理の状況 | <ul style="list-style-type: none"> <li>・所有者の家族が臥せっており、観察出来ない箇所があった。</li> <li>・ボイラー故障のため、2階浴室は利用出来ない。</li> <li>・保守管理の状況は普通である。</li> </ul> | |
