## 期 間 入 札 の 公 告

# 現況調査報告書

(物件17～25)

# 評 価 書

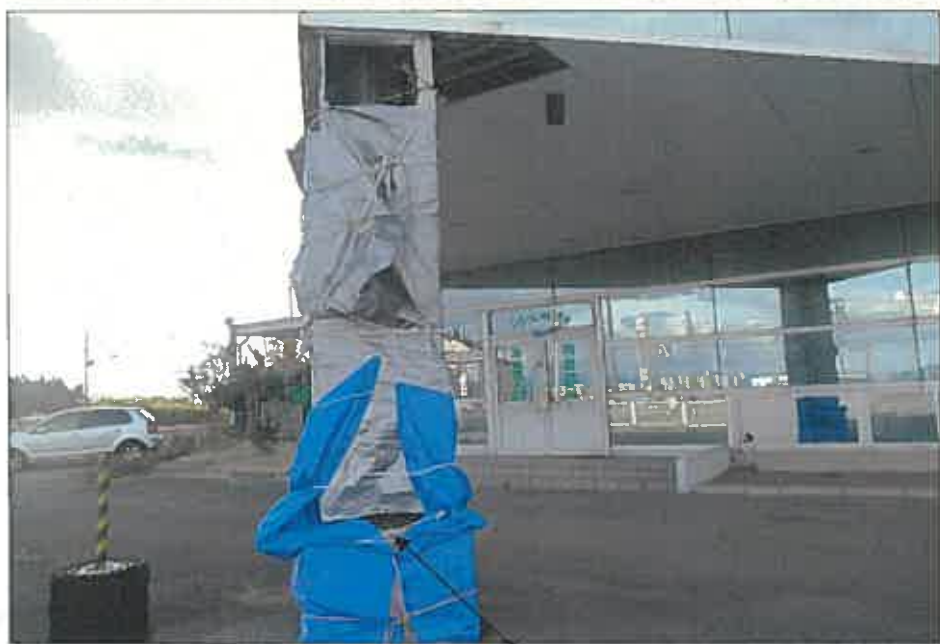
⑥

- ⑦ 正面玄関近くの柱が腐食している（写真⑥⑥）。
- 7 土地には、賃借人（AZAHR. TRADING株式会社）が所有する中古自動車が多数置かれている。また、物件17及び18の土地には、本件所有者が所有するコンテナが多数置かれている（写真⑥②）。

柱の腐食

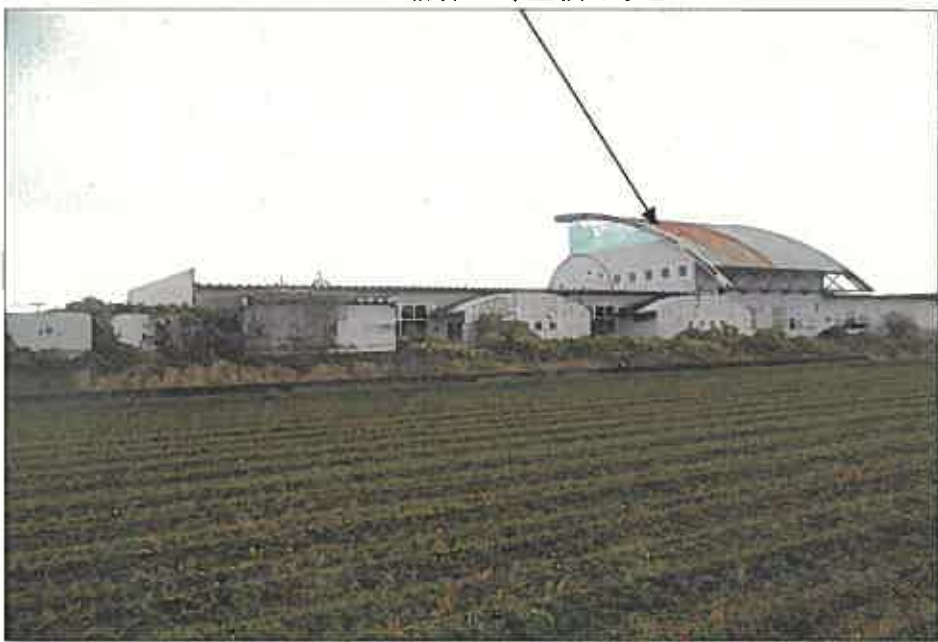
⑧

- ③ 機械室内のボイラー及び電気設備は故障していて使用できない。
  - ④ 屋根が錆びている（写真⑦⑧、⑧）。
  - ⑤ 上水道から漏水が発生しているものの漏水箇所が判明していない。そのため、主である建物では、事務所の流しと事務所脇のトイレでしか水を使用することができない。
  - ⑥ 漏水箇所が判明しないため、符号1の附属建物では上水道を使用することができず、主である建物からホースを使って水を引いている。

物件21、屋根のサビ

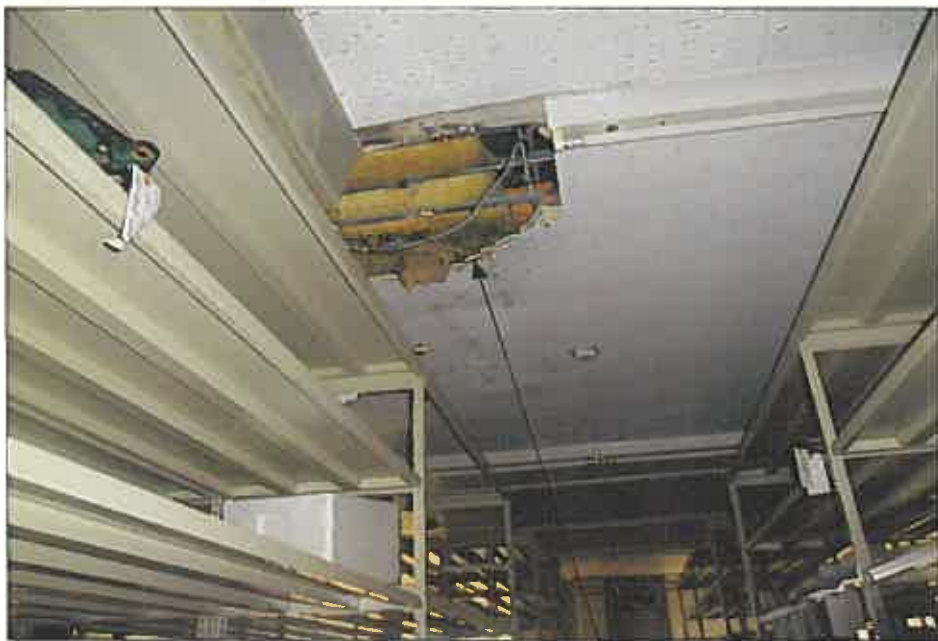
39

- 6 建物には以下の損傷・不具合箇所が認められる。建物の床面積が大きいことから改修には多額の費用を要するものと思われる。
  - ① 1階倉庫部分の中央部付近に雨漏りが発生し、天井のボードが剥離して落下している（写真③⑨、④⑩）。
  - ② 1階通用口の天井に雨漏りによる腐食が発生している（写真⑪⑦）。

雨漏りによる損傷
