## 期 間 入 札 の 公 告

## 現 況 調 査 報 告 書 (補 充)

## 現況調査報告書

## 評価書（再評価）

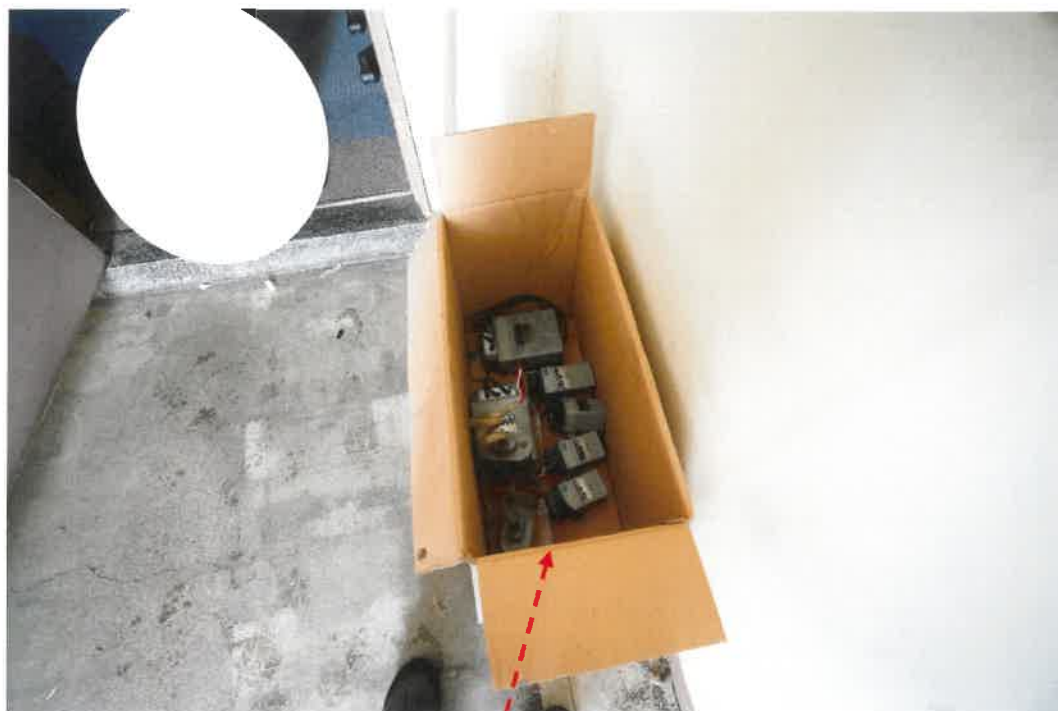
写真番号15

PCB 含有の電気部品が入った箱

| 区 分 | 主である建物 |
|---|---|
| 特 記 事 項 | 当建物内で保管されていたPCB廃棄物 (コンデンサ6台) について破産管財人に確認したところ, 令和7年3月27日に処分済みであるとのことである。なお電気設備業者の調査によると, 3階入口付近にある変電設備は製造時期からPCB含有の対象外であると判断したとのことである。 |

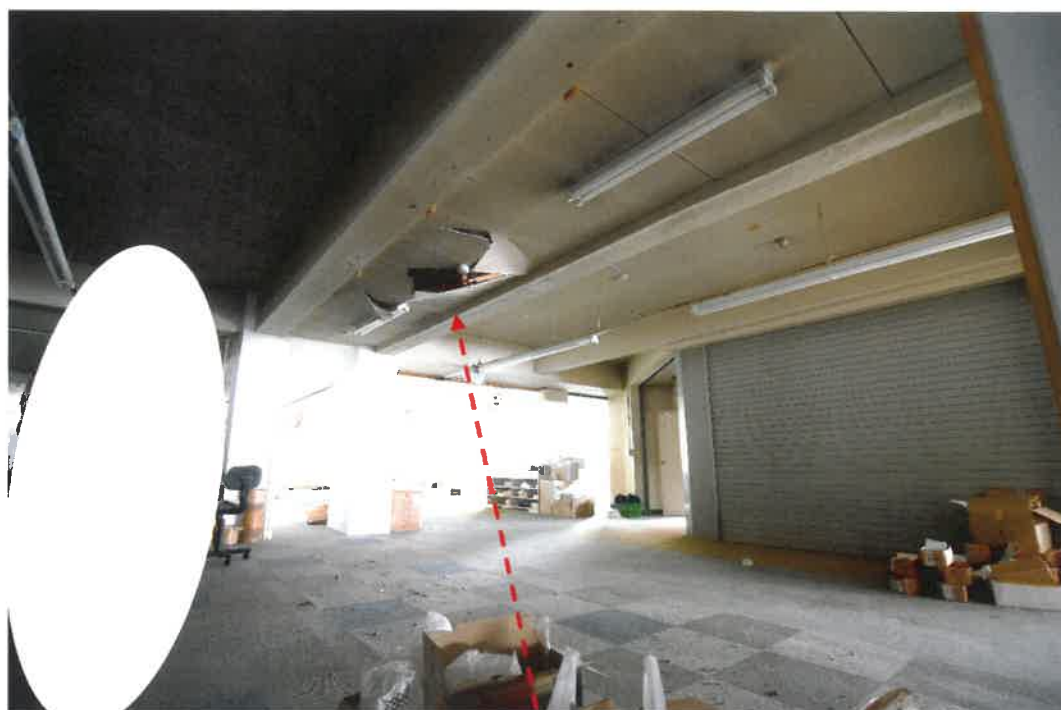
写真番号16

- 1 物件3及び同4建物は合体しているが、2階の接合部分付近の天井が陥没している。その状況は写真の、陥没場所は本報告書添付「建物間取図」の各とおりである。
- 2 上記陥没は、その上階（3階）の木造倉庫の屋根が積雪のため崩落し、落ちた梁等によって更に床板が破損したことが原因と思われる。なお、接合部分の2階天井（3階の床）にはコンクリートが打たれていないようであった。
- 3 物件3建物で、PCBを使用した照明器具の部品が保管されていた。その状況は写真の、保管場所は本報告書添付「建物間取図」の各とおりである。
- 4 物件3建物で、PCBを使用している変電設備が設置されていた。その状況は写真の、設置場所は本報告書添付「建物間取図」の各とおりである。
- 5 物件3建物の3階倉庫の屋根が崩落し内部に日光が入ったことにより、従前の報告よりも部屋が広いことが判明した。令和7年2月14日付現況調査報告書の物件3、4建物の建物間取図を本報告書添付「建物間取図」のとおり訂正する。
- 6 なお、物件3建物の3階現況床面積は、令和7年2月14日付現況調査報告書で約842.44平方メートルと報告したが、約907.96平方メートルであると訂正する。
- 7 今回の調査には、債務者会社の元代表者を立ち会わせた。

積雪を原因とする天井崩落部分

| 保守管理の状態 | 物件 3 と物件 4 の接合部付近に当たる，2 階西側の天井が一部陥没している。 |
| 特 記 事 項 | 物件 3 と物件 4 の建物の接合部（2 階天井）にコンクリートが打たれていないため，屋根の崩落により落ちた梁等で床板が破損し，当建物の 2 階天井が陥没したと思われる。 |

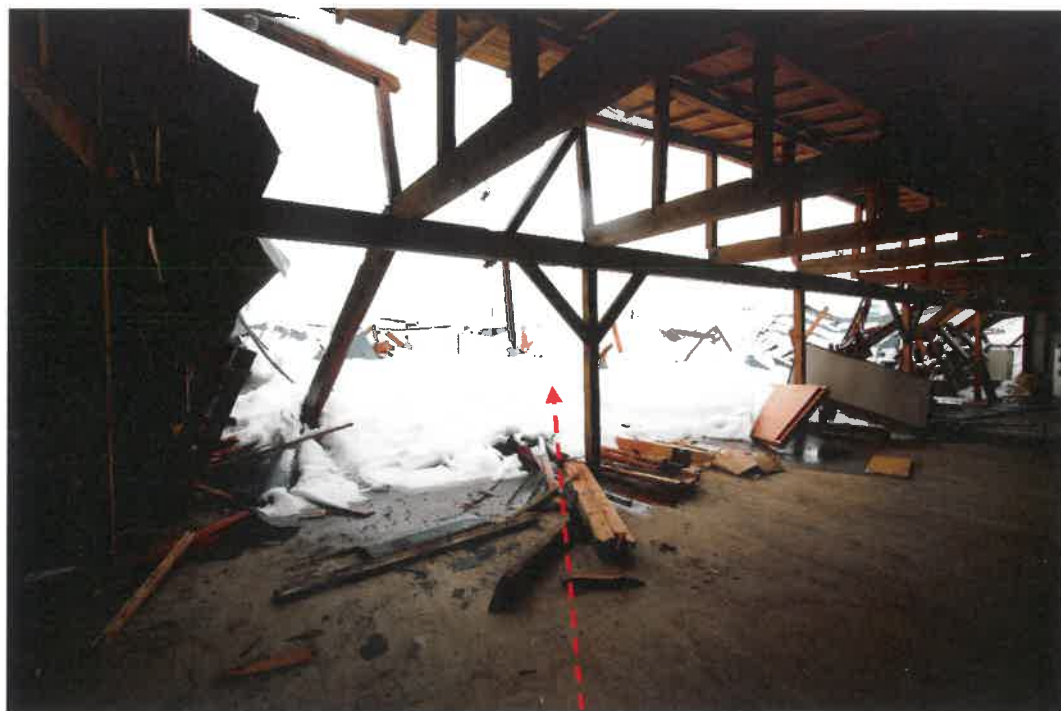
写真番号17

積雪による屋根崩落部分

| 区 分 | 主である建物 |
|---|---|
| 保守管理の状態 | 3階南東側の屋根が積雪により崩落したため, 保守管理の状態は相当劣る状態にある。 |

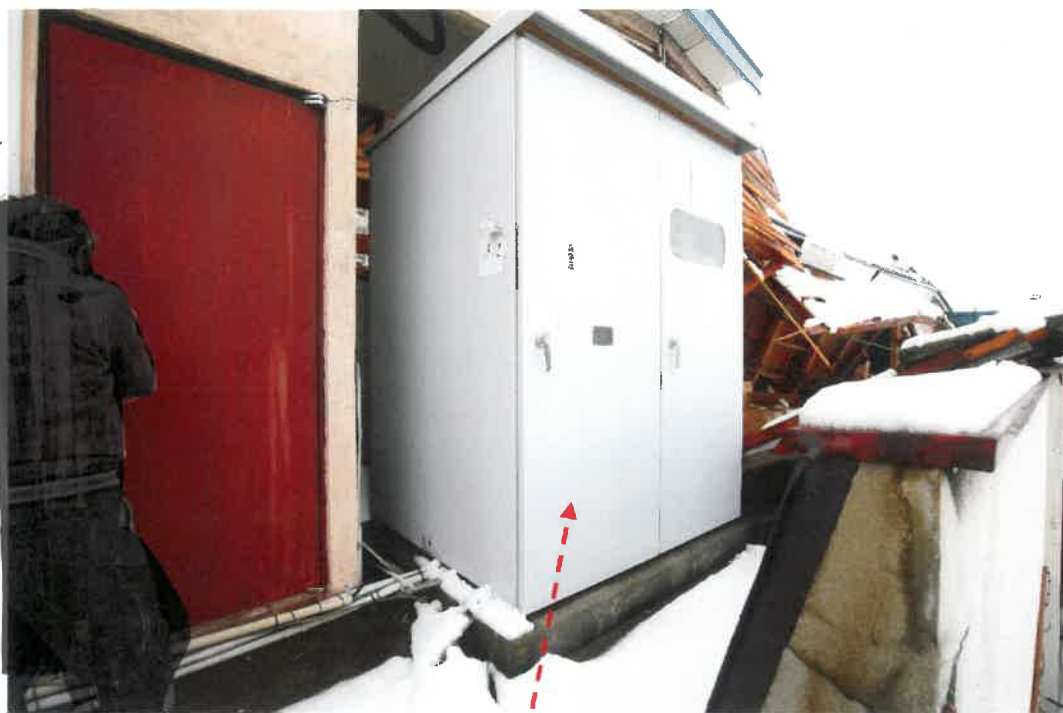
写真番号18

PCB 含有の変電設備
