## 期 間 入 札 の 公 告

# 現況調査報告書

- 1 所 在 恵庭市白樺町三丁目  
地 番 14番57  
地 目 宅地  
地 積 218.91平方メートル
- 2 所 在 恵庭市白樺町三丁目 14番地57  
家屋 番号 14番57  
種 類 居宅  
構 造 木造亜鉛メッキ鋼板葺2階建  
床 面 積 1階 74.52平方メートル  
2階 45.54平方メートル

## 評 価 書

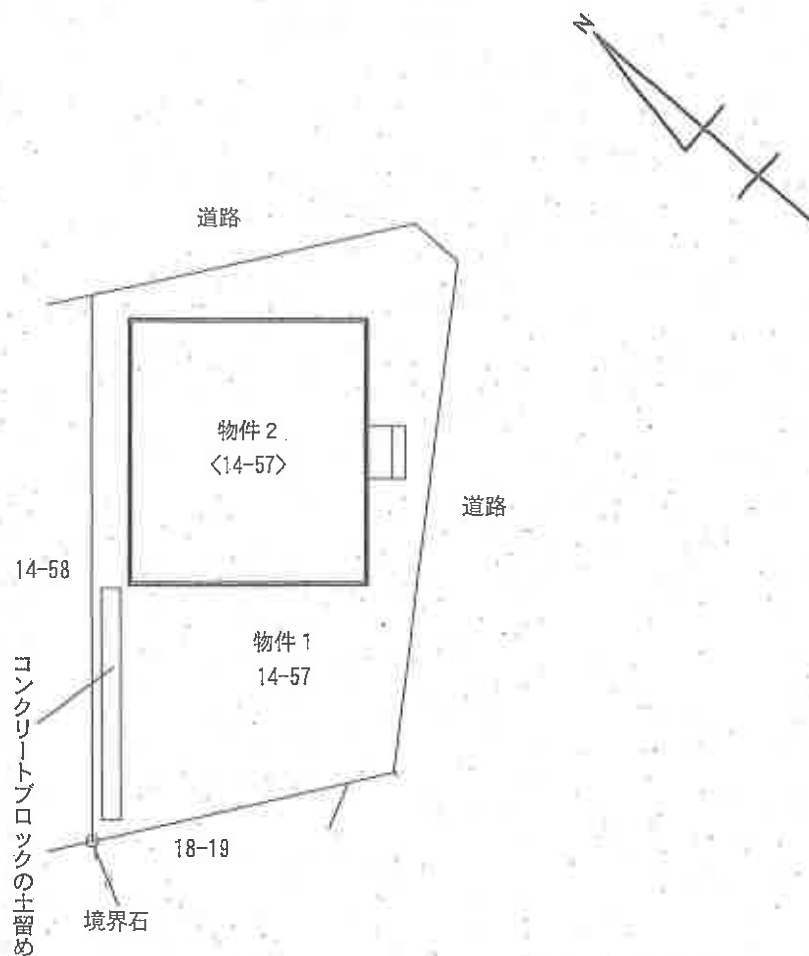
# 土地建物位置関係図

- 1 本土地上の境界標は、土地建物位置関係図記載の1か所にしか確認できなかった。建物の配置等を基に概測した結果は公図のとおりと思われるが、正確には専門家の測量結果による必要がある。
- 2 本土地の南東側及び北東側で市道に概ね等高に接面する。
- 3 本土地は概ね平坦であり周辺地とほぼ等高に接しているが、南西側隣地は、本土地より約50センチメートルほど高くなっていた。
- 4 本土地には、土地建物位置関係図記載のとおりコンクリートブロックの土留めが存在するほか、建物1階の南西側にウッドデッキであったと思われる木片が存在した。

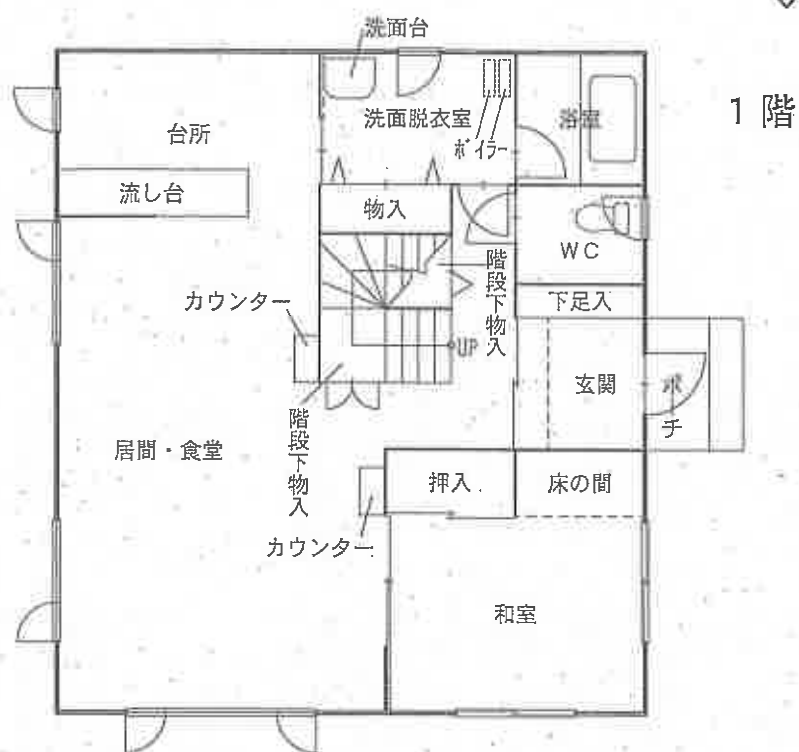
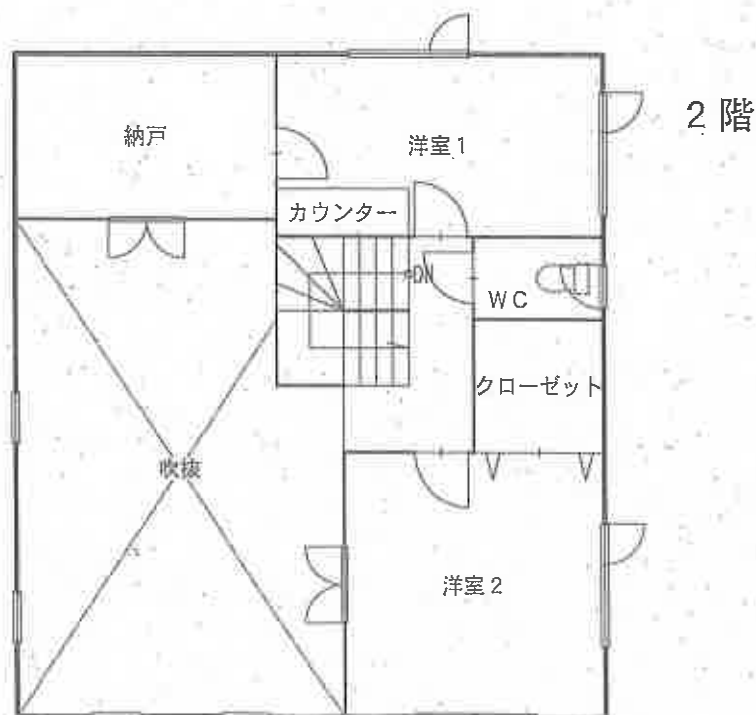
# 建物間取図（間取略図）

- 1 1階和室の引き戸にはめられたガラスの一部は割れており建付けが悪いため開閉が困難であったほか、押入襖にシールや落書きが見られた。また、洗面脱衣室の物入扉の穴が開いており、2階洋室2のクローゼット天井に一部損傷があるほか、建物内部全般に経年による劣化が見られた。
- 2 長年、空家であったようであり、本建物に付帯する設備類が正常に稼働するか否かは不明である。
- 3 外壁全体及び玄関ドアに経年による劣化が見られた。

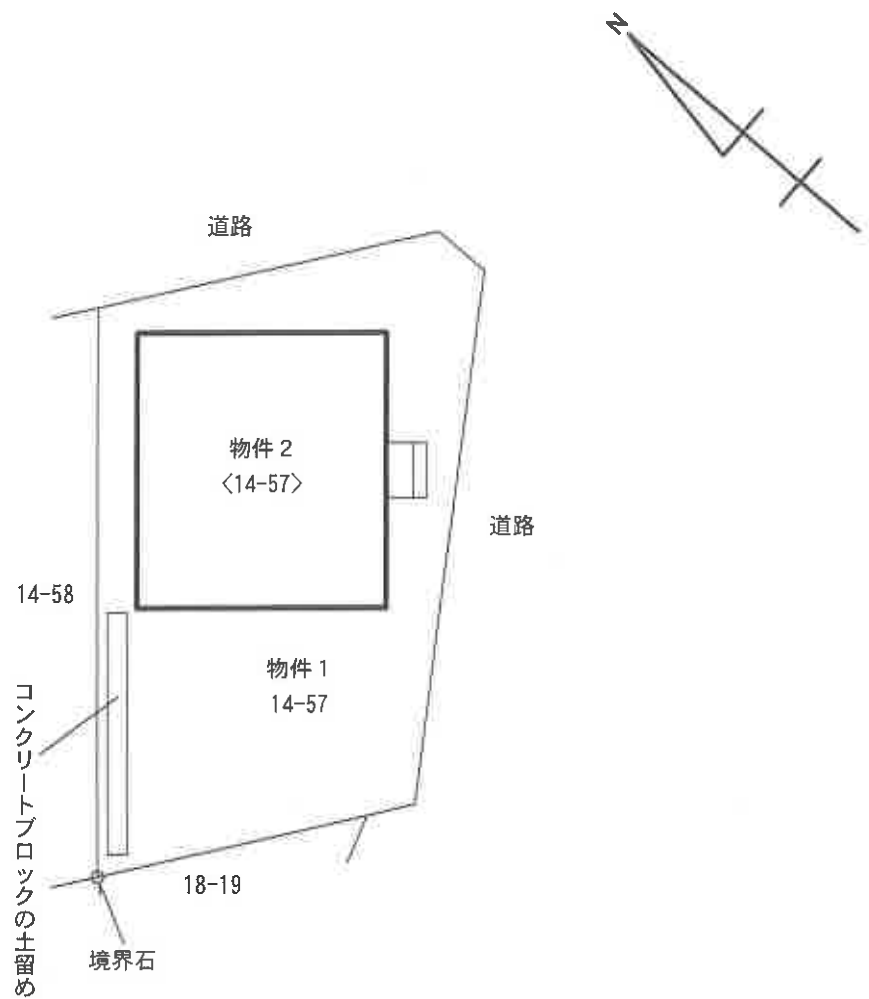
# 土地建物位置関係図

| 特 記 事 項 | <ul style="list-style-type: none"> <li>・ 公図等に基づき本件土地の位置、形状等を確認した結果、境界石等は1か所確認できたが、他は確認できなかったこと等から、本件土地の正確な地積、範囲等の詳細については専門機関による測量を要する。</li> <li>・ 前記記載の通り、敷地内にコンクリートブロックの土留めあり（別添図参照）。</li> <li>・ 建物南西側に、ウッドデッキであったと思われる木片あり。</li> </ul> |

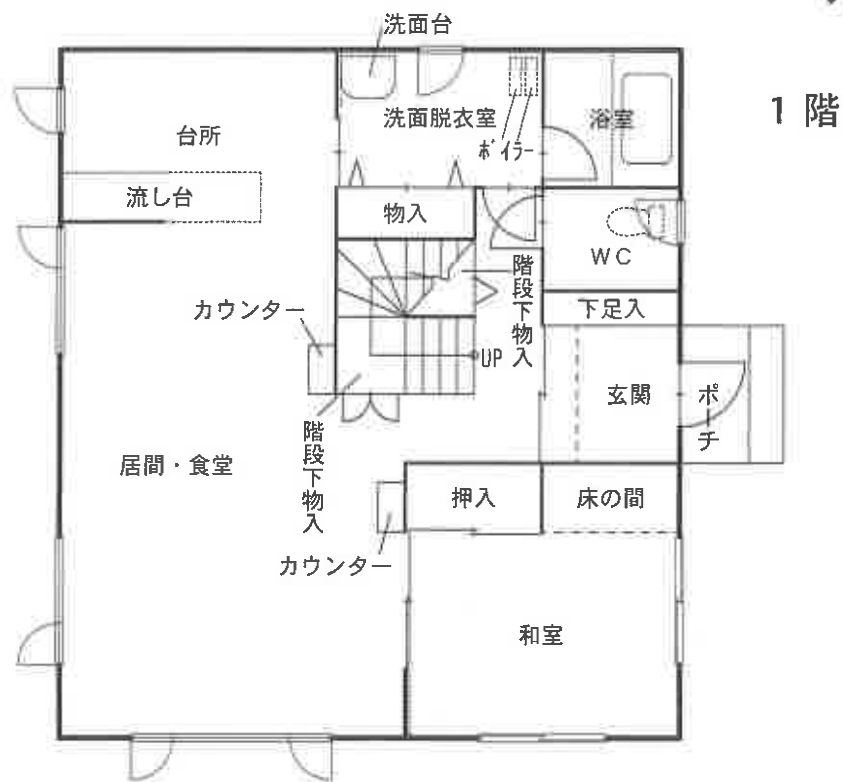
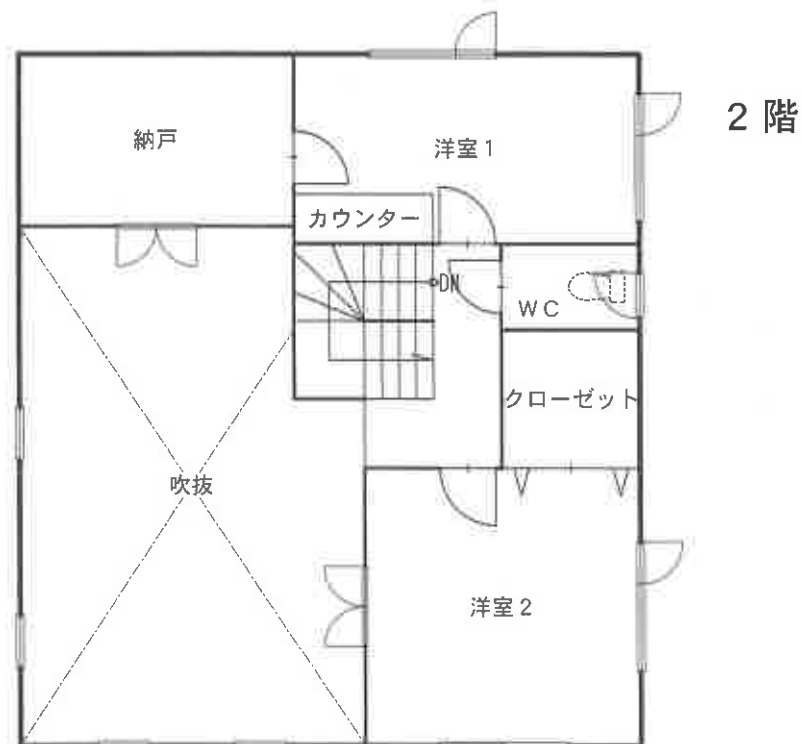
# 建物間取図(間取略図)

| 区 分 | 主である建物 | |
|---|---|---|
| | 現況用途：居宅<br>間取り：3LDK+納戸（詳細建物間取図 [間取略図] のとおり） | |
| 保守管理の状態 | <p>築後相当年数経過していること等から、建物の外壁部分や玄関ドアの劣化・損耗等が目立つ状態であり、室内も内壁の亀裂・剥離・黄ばみや、建具の不備等が確認された。また、1階和室の引き戸にはめられたガラスが一部割れており、押入襖にシールや落書き等による汚れが見られるほか、洗面脱衣室の物入扉の破損（穴）や、2階洋室2クローゼット天井の一部損傷等も認められ、建物全体として、保守管理の状態は劣ると把握された。</p> <p>築後相当年数が経過していること及び当該保守管理の状態並びに現在空家状態にあり諸設備等の稼働の可否も不明であること等から、建物の利用に際しては、諸設備等の点検、修理、更新等を含めた内外装の修繕工事を要するものと把握された。</p> | |
