## 期 間 入 札 の 公 告

## 現況調査報告書

（物件3、4）

# 評 価 書

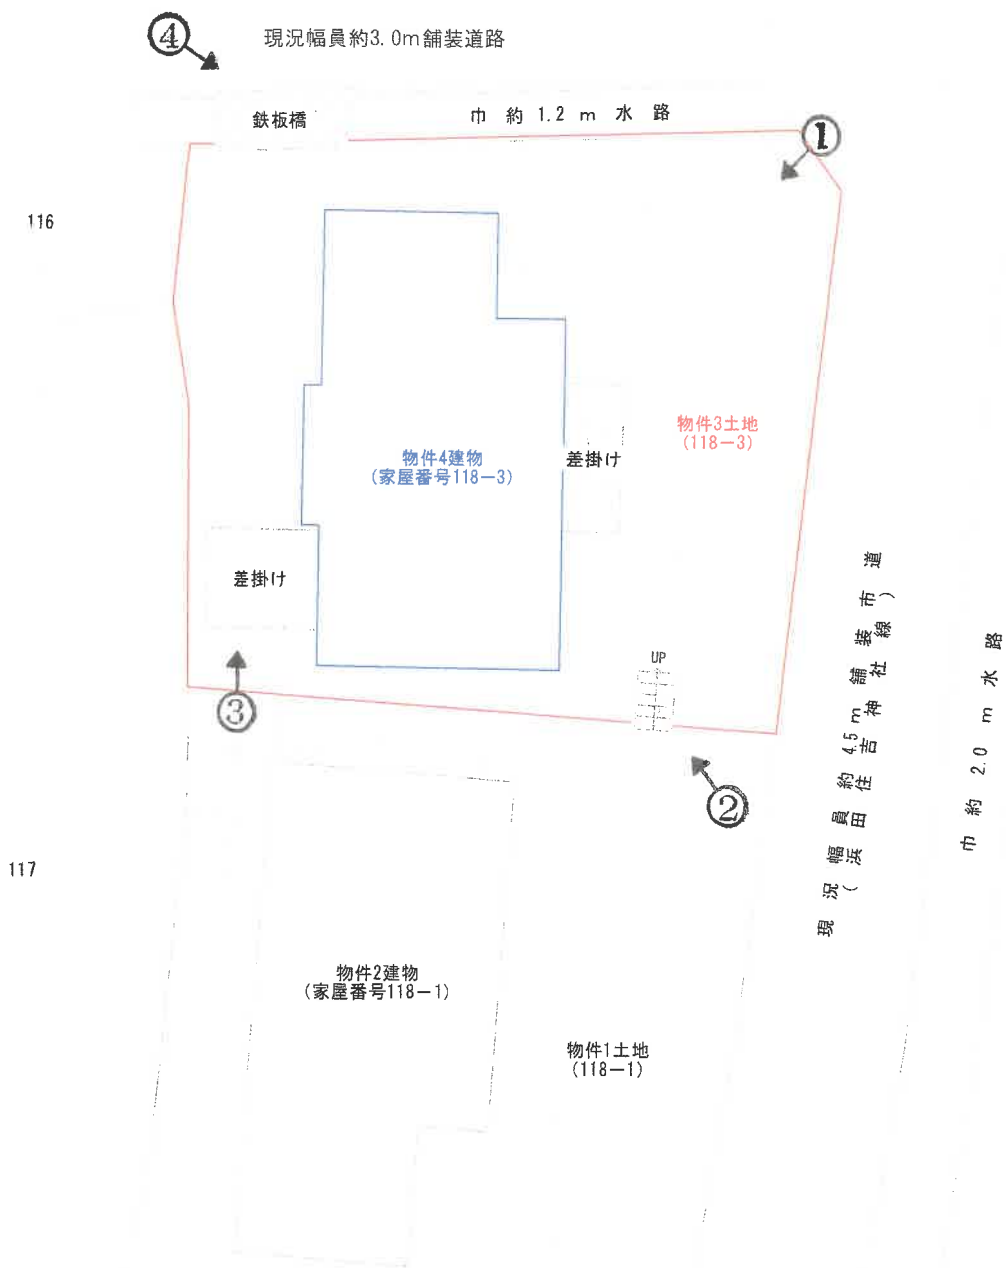
土地建物位置関係図

※ 当該図面は、関係諸資料及び現地調査等に基づき作成した概略図であり、実測図ではありません。

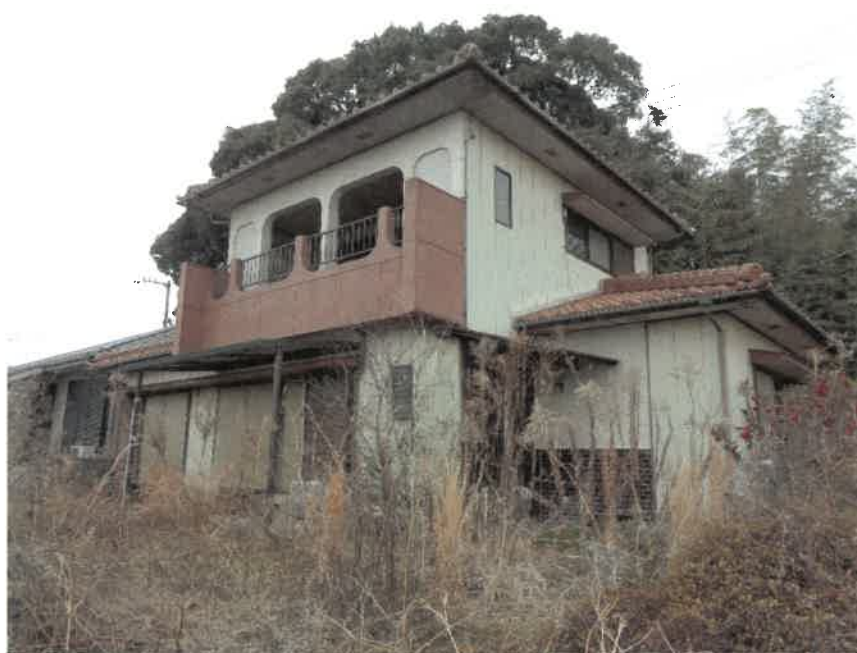
1

- ・ 物件3土地は、数年にわたり人によって利用されていないため、雑草が生い茂った状態となっている(写真1、2)。
- ・ 本件土地の北西側の隣接地に生育する樹木の枝が、本件土地上空に越境してきている(写真3)。
- ・ 本件土地の北西側付近には冷蔵庫や洗濯機が放置されている(写真3)。

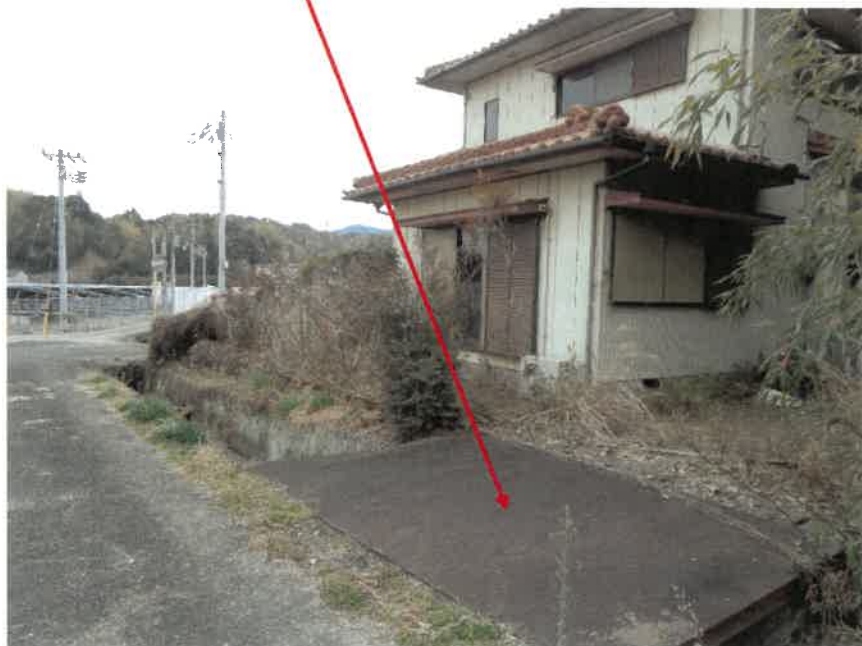
4

- ・ 物件3土地の北東側には水路(幅約1.2m)があり、同水路を介して舗装道路が存在する。ところで、上記水路の上には鉄板橋(写真4)が設置されており、上記舗装道路から物件3土地への進入のために利用されている。
- ・ 上記鉄板橋の設置に関し阿南市役所の担当部署に確認したところ、現在書面による水路の許可申請は提出されていない。仮に許可申請がなされた場合、水路使用料の年額として、占用する面積につき1㎡当たり50円が課せられるとの説明である。なお、受益地の利用が主に所有者自らの居住の目的で利用される場合には使用料は無料であるとのことである。

水路上の鉄板橋の状況

| 特記事項 | <p>① 本件土地の筆界は、現況調査及び法務局備え付けの地積測量図に基づき別添「土地建物位置関係図」のとおりと推定される。</p> <p>② 先述の通り、本件土地と北東側道路との間には水路が介在しているため、進入用の鉄板橋（幅約3.5m）が水路上に設置されている。当該鉄板橋の設置に関して市の担当部局（土木課）に確認したところ、「この水路は市の管理施設（青線）である。水路上を占有する場合は書面による許可申請が必要であるが、当該鉄板橋については提出されていない。仮に許可申請がなされた場合、受益地の利用が主に所有者自らの居住目的であれば使用料は無料であるが、それ以外の利用目的の場合は占有面積1㎡あたり年間50円が課される。」との回答があった。詳細については上記担当部局に確認のこと。</p> <p>③ 関係人の陳述によると、本件物件3土地内に引き込まれた上水管を分岐させて、南西側に隣接する本件物件1土地へ引き込んでいるとのことである。</p> <p>④ 本件土地の北西端付近の上空を送電線が通過している。</p> <p>⑤ 本件土地の北西側目的外土地に生育する樹木の枝葉が本件土地上に越境している。</p> |
