## 期 間 入 札 の 公 告

- 1 所 在 今治市喜田村六丁目  
地 番 399番1  
地 目 宅地  
地 積 880.81平方メートル
- 2 所 在 今治市喜田村六丁目 400番地、399番地1  
家屋 番号 400番  
種 類 事務所・居宅  
構 造 鉄筋コンクリート造陸屋根2階建  
床 面 積 1階 243.81平方メートル  
2階 223.56平方メートル  
(附属建物)  
符 号 1  
種 類 倉庫  
構 造 軽量鉄骨造鋼板葺2階建  
床 面 積 1階 50.05平方メートル  
2階 50.05平方メートル

## 現 況 調 査 報 告 書

評 価 書

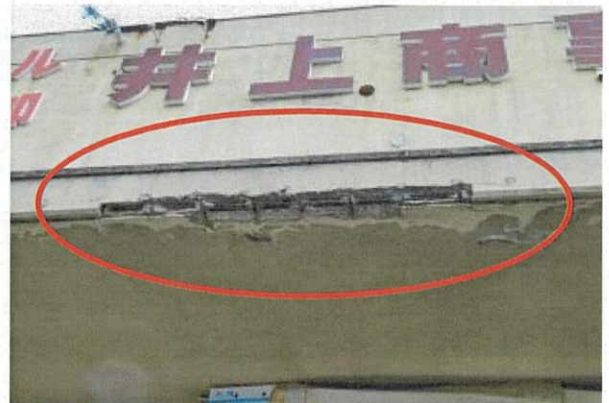
4

その他、主である建物については、関係人が述べた1階天井の雨漏り痕の補修箇所（写真6番）、内壁の汚損及び外壁、庇及び基礎部分等にコンクリートの鉄筋爆裂現象等（写真4番）を認めた。

| 区 分 | 主である建物 |
|---|---|
| 保守管理の状態 | やや劣る（天井部分からの雨漏りや内壁の一部に損傷が認められる他、外壁や底、基礎部分にコンクリートの鉄筋爆裂現象が数ヶ所確認された。） |

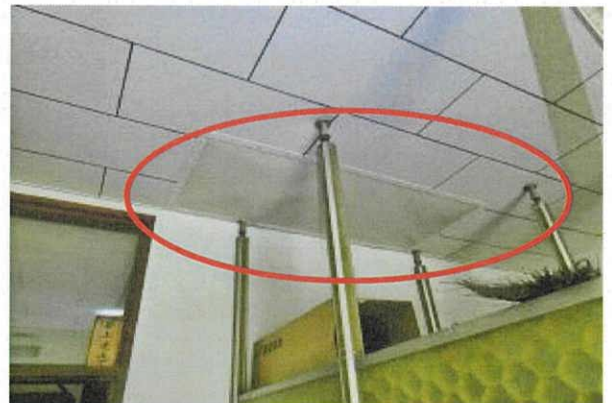
6

雨漏り補修痕の状況

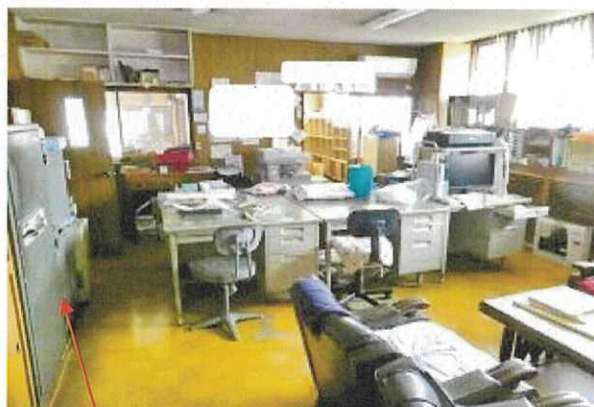
9

(1) 物件2主である建物内には、大量の目的外動産（重量物である金庫2つを含む。写真9番）が存する。

金庫2つ

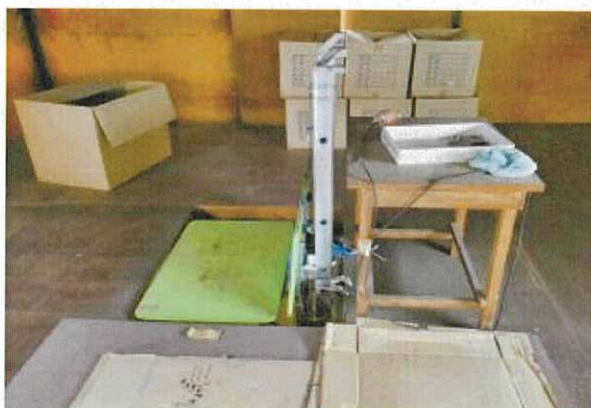
33

附属建物については、柱及び外階段の鉄錆を認めた。また、1、2階相互に行き来する荷物用小型軽量昇降機（写真33番）が設置されていた。

荷物用小型軽量昇降機の状況

| 特 記 事 項 | <p>①今治市役所建築住宅課で調査したところ、本件附属建物符号：1については平成2年9月20日付第445号にて建築確認申請がなされていた。尚、完了検査手続きはなされていなかった。</p> <p>②1階から2階への荷物用小型軽量昇降機が設置されていた。</p> |

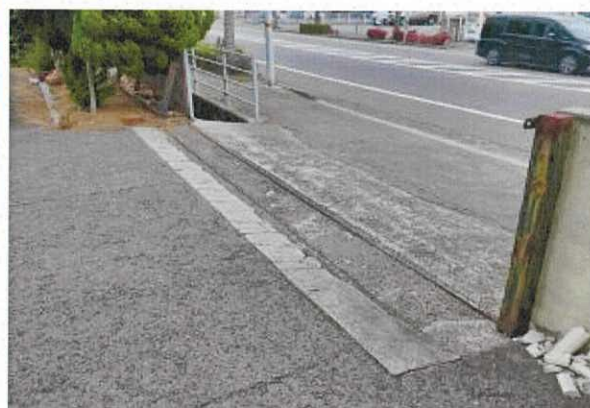
34

北東方市道と物件1土地との間の水路上に鉄筋コンクリート製の床版が2ヶ所架橋されている。今治市役所用地管理課での調査によると、水路上の床版設置及び使用について、法定外公共用財産の占有許可を得ているものの、その更新手続を要するとのことである。

床版の設置状況

| 特 記 事 項 | ① 土壤汚染が懸念される履歴は特にない。<br>② 埋蔵文化財包蔵地の指定はない。<br>③ 前面道路との間に幅約0.9mの水路があるが、長さ約4m及び約6mの鉄筋コンクリート製の2ヶ所の架橋にて出入りしている。尚、水路の占有許可は今治市より受けている。<br>(詳細は現況調査報告書参照) | |
