## 期 間 入 札 の 公 告

- 2 所 在 西条市小松町新屋敷字小松 甲 2 9 7 9 番地  
 家屋 番号 甲 2 9 7 9 番  
 種 類 居宅  
 構 造 木造瓦葺 2 階建  
 床 面 積 1 階 1 9 1 . 7 3 平方メートル  
           2 階 3 9 . 7 1 平方メートル  
 (附属建物)  
 符 号 1  
 種 類 車庫  
 構 造 木造瓦葺平家建  
 床 面 積 3 4 . 2 0 平方メートル  
 符 号 2  
 種 類 物置  
 構 造 コンクリートブロック造スレート葺平家建  
 床 面 積 7 . 3 5 平方メートル

## 現 況 調 査 報 告 書

# 評 価 書

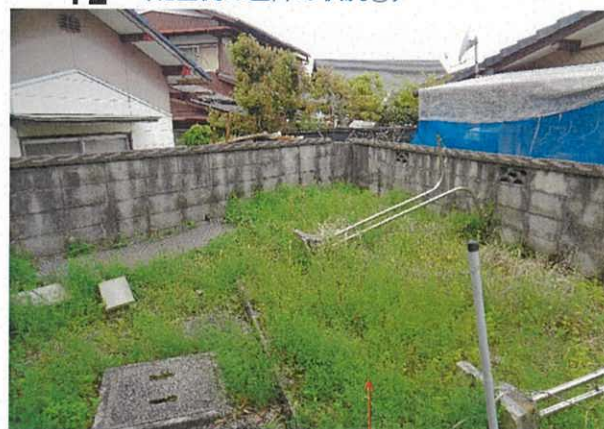
2. 物件1の土地の南東角付近に隣接する2筆の各土地（①地番：甲2996番2、地積：7.86平方メートル、②地番：甲2996番3、地積：15平方メートル、所有者：①及び②ともに周桑郡小松町（現在は合併により西条市））の地目は、公簿及び現況ともに公衆用道路である。
3. 物件1の土地の外周境界付近には、車庫として利用されている物件2の附属建物符号1の建物の南側付近を除き、概ね囲障が構築されているところ、そのうち、現況における北西側から南西側にかけての囲障（コンクリートブロック製等）の設置位置については、14条地図に示されている同土地の境界の形状とかなり異なっていることが認められるほか、現況における同土地の南西角の境界付近の形状についても、14条地図上の形状とは異なる隅切り様となっていることから、物件1の土地や、同土地の西側隣接地（地番：甲2982番1、地目：宅地、地積：147.00平方メートル、所有者：**B**）等の現況における相互の利用範囲は、必ずしも14条地図上の境界線を反映していないものと思われる。したがって、現況における物件1の土地の有効利用面積は、上記1に記載した現況も踏まえると、公簿上の地積よりも減少する可能性があるものと思われる。このような現況となっている理由については、過去の両土地の所有者らによる事実上の土地交換があったとも推測されうるが、詳細は不明である。なお、公簿上、物件2の主たる建物の新築時期は、昭和55年4月8日（なお、昭和60年8月5日に増築されている。）とされており、地番甲2982番1の土地上に存する家屋番号甲2982番1の建物の新築時期は、昭和47年11月20日であるとされている。

12 (北西側の囲障の状況①)

| 特 記 事 項 | <p>○目的土地の西側隣接地：甲2982番1及び甲2982番2との境界部分において、法14条地図と現況のブロック塀の位置が大きく異なっている。隣接地の所有者との間で土地交換等がなされたものと推測されるが詳細は不明であり、専門家による境界確認及び測量等が必要であるものと思料する。</p> <p>○接面市道はいわゆる2項道路であり、道路中心から2mの道路後退が必要となるが、目的土地は後退済みであると推測される。</p> <p>○目的土地の北部に地下水用と推測される浄化・活水器が設置されている。</p> <p>○目的土地が南東部で接する土地の概要は下記の通りである。<br/> 地番：甲2996番2及び地番：甲2996番3、ともに公衆用道路、所有者：ともに周桑郡小松町（現西条市）</p> <p>○目的土地には多数の庭石及び樹木が存する。</p> <p>○目的土地について周知の埋蔵文化財包蔵地の指定は無い。</p> <p>○目的土地は土壌汚染対策法第3条に規定する有害物質使用特定施設に係る工場または事業場の敷地であった履歴を有する土地を含まない。</p> |

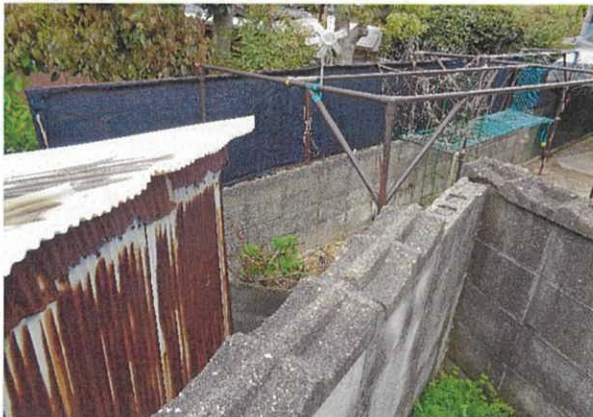
13 (北西側の囲障の状況①)

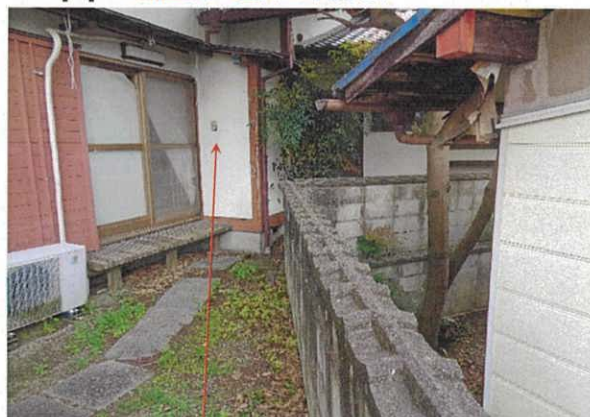
14 (北西側の囲障の状況②)

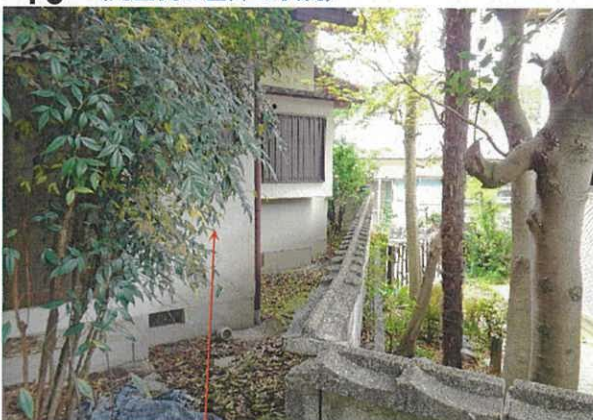
1. 14条地図上、物件1の土地の南西側には道が隣接しているとされている。現況では、物件1の土地の南西側には、アスファルト舗装された道路（市道）が隣接している。この点、物件1の土地の南西側の境界付近の一部には、上部に囲障が築造された石垣が設置され、当該石垣の内側は、物件2の建物の敷地として利用されているところ、当該石垣を隔てた外側（南西側）については舗装され、その地盤面は、概ね上記の道路と同程度の高さとなっており、同部分（外側部分）は、当該石垣の内部とは一線を画している（道路後退による結果と推測される。）。

15 (南西側の囲障の状況)

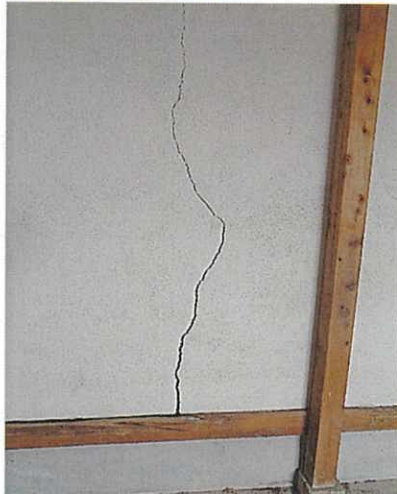
- イ 複数箇所に亘り、建具類等の破損箇所が認められる。
  - (2) 附属建物符号1
    - ア 北東付近に存するドアのガラスが破損している。
    - イ 北西角付近の柱に、腐食箇所が認められる（白アリの被害によると思われる。）。
    - ウ 北西付近の内壁面に、亀裂が生じている。
10. 本調査によるも、本件所有者である**A**との接触はかなわなかったが、物件2の建物内外の状況を踏まえると、同建物は、空き家の状態で、同人が管理しているものと思われる。この点、現況では、物件2建物内外には、相当数の家財道具等が残置されている。

47 (内壁面の亀裂の状況)

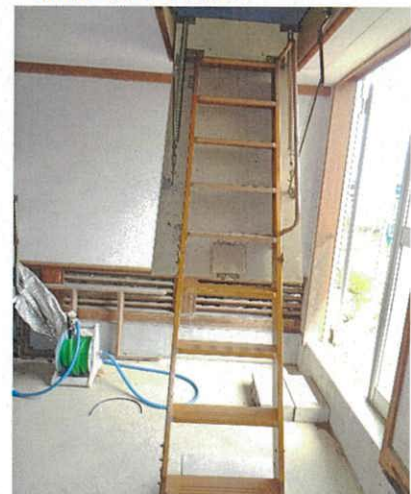
6. 現況では、物件1の土地の外周境界付近に生育している庭木の枝葉が、同土地の各隣接地（例えば、地番甲2996番1の土地（地目：田、地積：866平方メートル、所有者：**C**）等）に越境している。
7. 物件2の附属建物符号1の天井裏には小屋裏収納が存し、同建物の天井には、同所へと至る格納式梯子が設置されている。

48 (格納式梯子の状況)

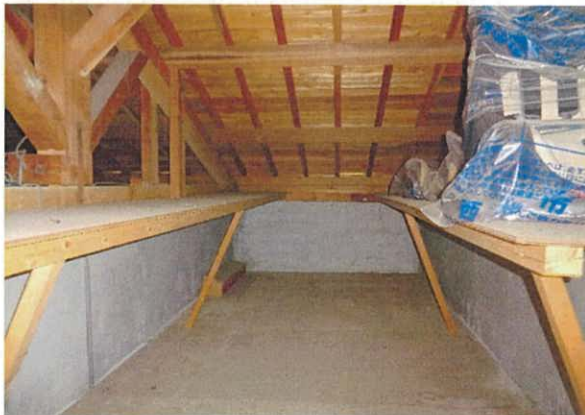
49 (小屋裏収納の状況)

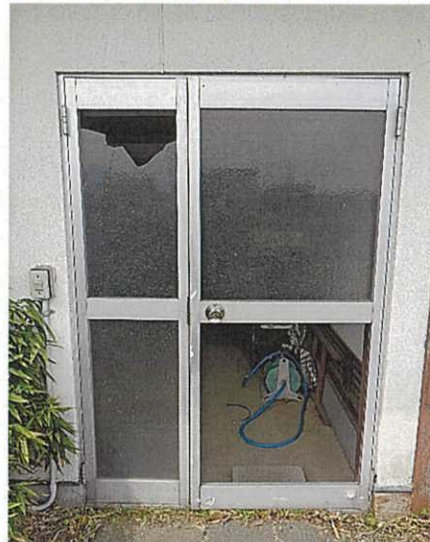
50 (ドアのガラスの破損状況)

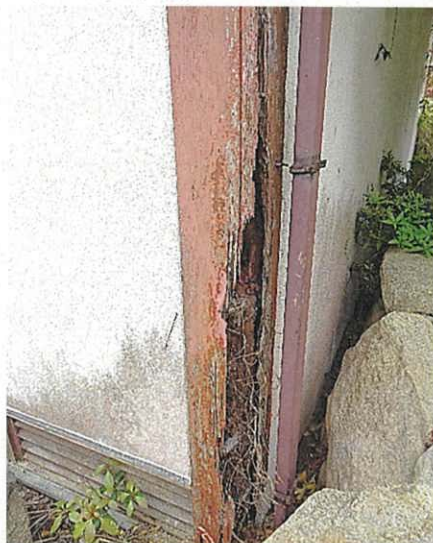
51 (柱の腐食状況)

| 特記事項 | <p>○当該建物は築年数が古く、経済的残存耐用年数は満了しているものと判断した。柱の一部にシロアリの食害と思われる腐食箇所が認められた。</p> <p>○当該建物の建築時期は、課税台帳記載事項証明書を参考とした。</p> <p>○競売手続きにおいては、当該建物に付属する各種設備(電動シャッター等)の動作確認ができないため、正常に作動するかどうかは不明である。</p> <p>○当該建物について、建築時期・構造・種類等の要因を踏まえ現場調査を行った結果、アスベスト含有建材が使用されている可能性は否定できない。なお、アスベスト使用の詳細については専門調査機関の分析調査を要する。</p> <p>○建築確認番号 : なし<br/>検査済証番号 : なし</p> |
