# Asbestinventarisatetest

Sinaaidorp 27/3, 9112 Sint-Niklaas

Attestnummer : 20231031-000219.000

## Zone 1: Appartementgebouw - privatief B3

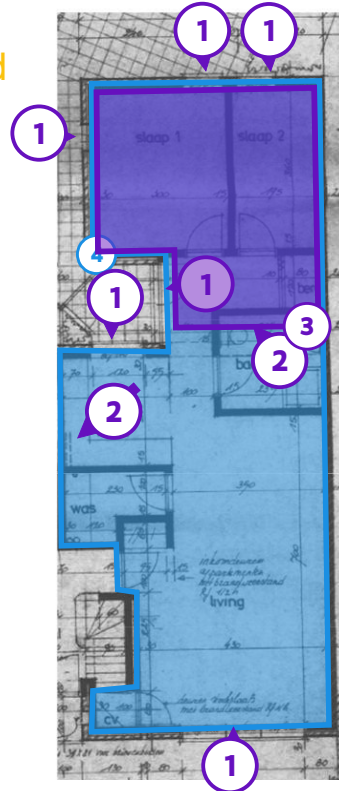
## Plan 1.1: Plan appartement B3

Alle binnenmuren zijn bepleisterd

Beschrijving	Type	Actie
1. Dichtingskit buitenschrijnwerk	Advies	-
2. Tegelijm badkamer en keuken	Advies	-
3. Roofing plat dak	Advies	-
4. Pleisterwerk plafonds	Geen asbest	-
5. Pleisterwerk binnenmuren	Geen asbest	-

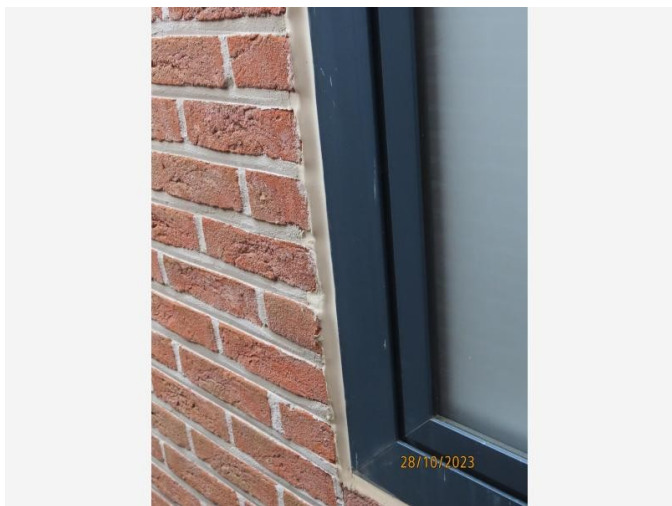
Vrije foto

Alle schrijnwerk is afgekit met elastische siliconen. Deze toepassing is niet-asbestverdacht.

Identificatiemethode	Vaststelling & expertise (niet-asbestverdacht)
Primaire drager	Wandopening verticaal (raam, deur, ...)
(Asbest)materiaal	In-situ afwerkingslagen - Pasta, stopverf, voegsel, stopsel, vulsel, mastiek, katten, ...
Bindmiddel	Cement
Gebondenheid bindmiddel	Hecht

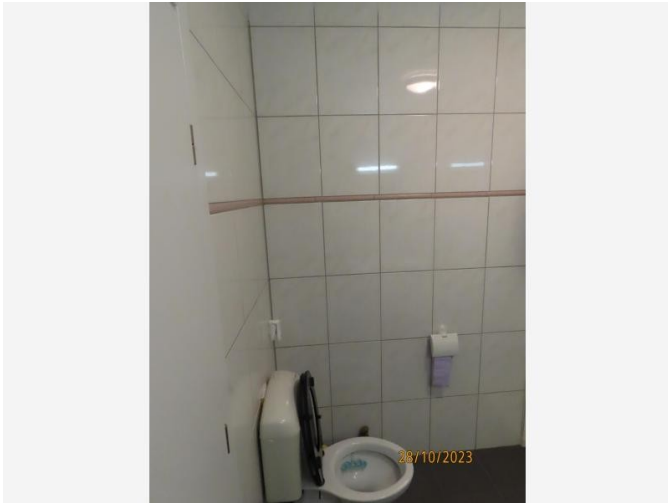
Vrije foto

De muurtegellijm was nergens waarneembaar in de keuken en badkamer, en is in principe asbest-verdacht. Enkel een destructieve monsternamen kan de al dan niet aanwezigheid van asbest bevestigen.

Identificatiemethode	Redelijk vermoeden
Primaire drager	Binnenwand
(Asbest)materiaal	In-situ afwerkingslagen - Lijm laag
Bindmiddel	Cement
Gebondenheid bindmiddel	Hecht

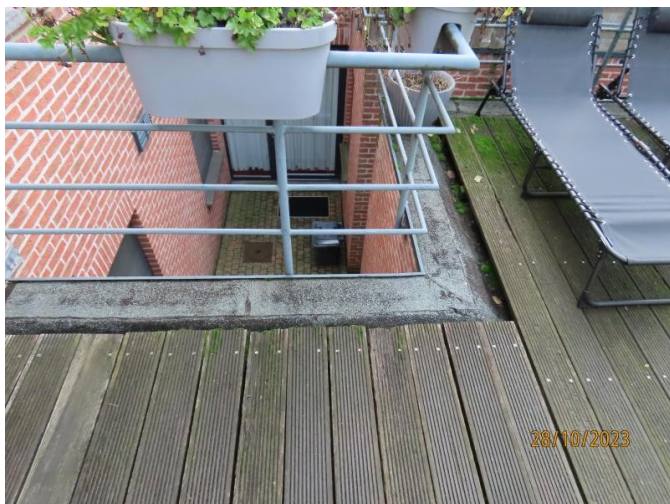
Vrije foto

Het plat dak aan de achterzijde is bedekt met roofing, hetgeen een asbest-verdachte toepassing is. Dit wordt ook gebruikt als terras door appartement B4, en maakt bijgevolg deel uit van de gemene delen / globale constructie. Bij renovatie of sloop kan een monsternamenanalyse van deze toepassing al dan niet uitsluiten van asbest.

Identificatiemethode	Redelijk vermoeden
Primaire drager	Plat dak
(Asbest)materiaal	Dak- en gevelbekleding - Roofing
Bindmiddel	Bitumen (roofing, teer, asfalt)
Gebondenheid bindmiddel	Hecht

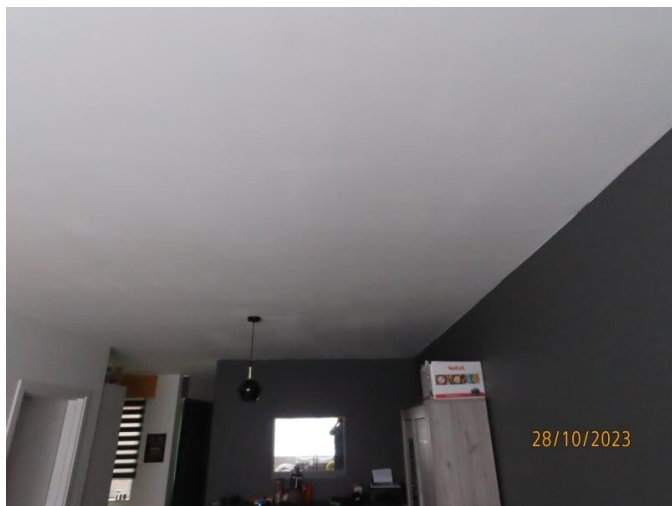
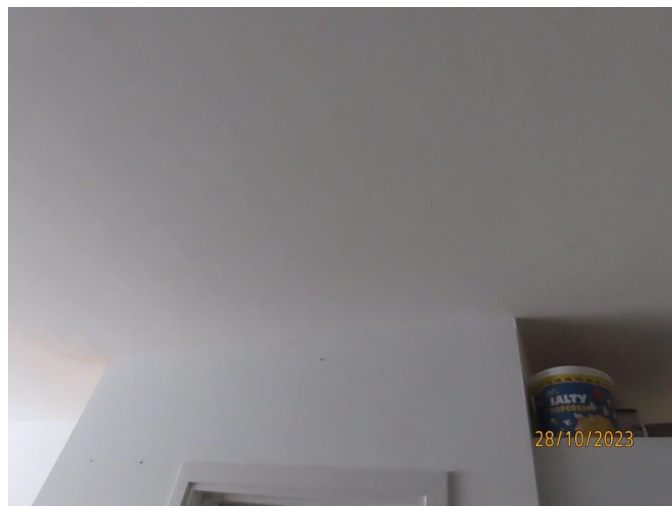
## Fiche 4: Pleisterwerk plafonds

Geen asbest

Beschrijving	Pleisterwerk plafonds
Omgeving	Binnen
Primaire drager	Plafond
Bindmiddel van materiaal	Gips - kalk
Gebondenheid op basis van bindmiddel	Niet-hechtgebonden
Hoeveelheid (oppervlakte - dikte - aantal)	• 65,00 m <sup>2</sup> - 1,00 cm - 1 stuk
Totaal volume	0,65 m <sup>3</sup>

<b>Identificatiemethode</b>	Vaststelling met bewijsdocument, zonder monstername
<b>Destructieve handeling voor identificatie</b>	Nee
<b>Opmerking</b>	In appartement 27 B2 werden monsternames uitgevoerd van het pleisterwerk plafonds op niveau 1. Het resultaat hiervan (geen asbest) kan geëxtrapoleerd worden naar de andere privatieven, gezien de gelijktijdige opbouw en homogene in-situ afwerking.

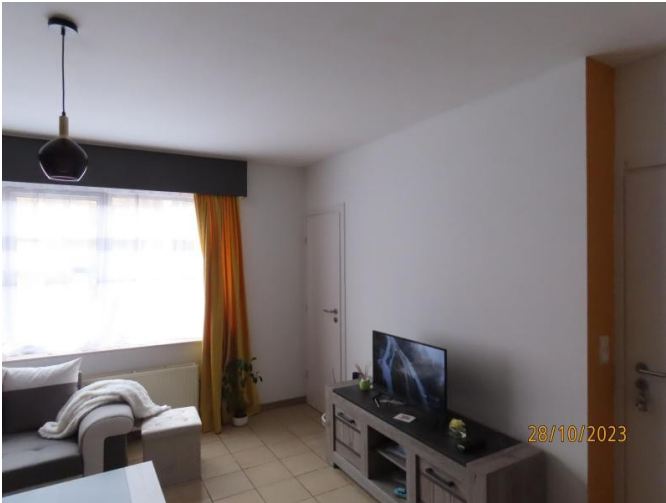
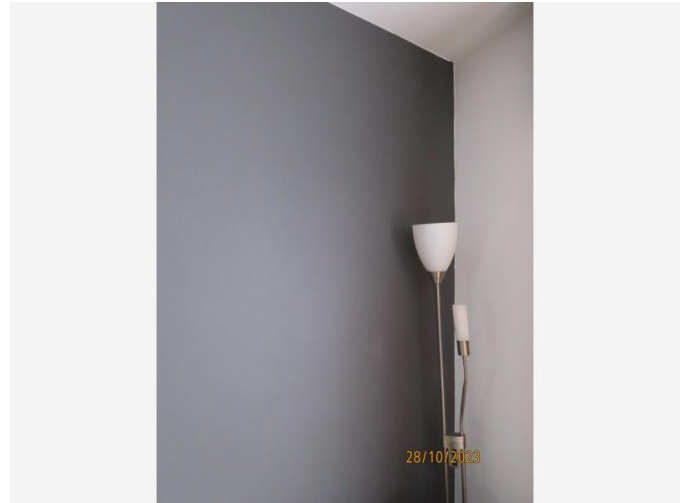
## Fiche 5: Pleisterwerk binnenmuren

Geen asbest

Beschrijving	Pleisterwerk binnenmuren
Omgeving	Binnen
Primaire drager	Binnenwand
Bindmiddel van materiaal	Gips - kalk
Gebondenheid op basis van bindmiddel	Niet-hechtgebonden
Hoeveelheid (oppervlakte - dikte - aantal)	• 125,00 m <sup>2</sup> - 1,00 cm - 1 stuk
Totaal volume	1,25 m <sup>3</sup>

<b>Identificatiemethode</b>	Vaststelling met bewijsdocument, zonder monstername
<b>Destructieve handeling voor identificatie</b>	Nee
<b>Opmerking</b>	In appartement 27 B2 werden monsternames uitgevoerd van het pleisterwerk binnenmuren. Het resultaat hiervan (geen asbest) kan geëxtrapolerd worden naar de andere privatieven, gezien de gelijktijdige opbouw en homogene in-situ afwerking.
