Asbestinventarisatetest

Sinaaidorp 27/1, 9112 Sint-Niklaas

Attestnummer : 20231031-000224.000

Zone 1: Appartementsgebouw - privaatief B1

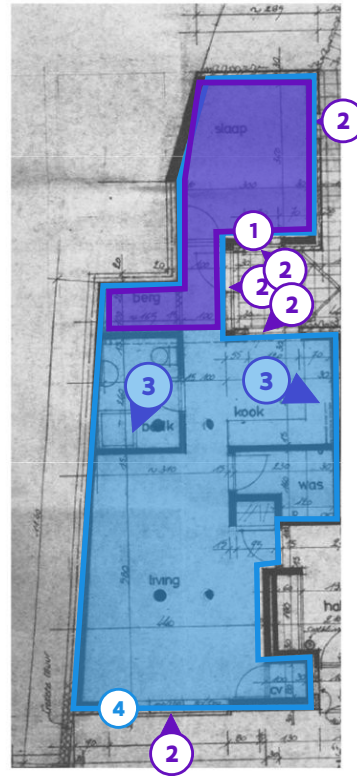
Plan 1.1: Plan appartement B1

Alle binnenmuren zijn bepleisterd

Beschrijving	Type	Actie
1. Roofing plat dak	Advies	-
2. Dichtingskit buitenschrijnwerk	Advies	-
3. Tegellijm badkamer en keuken	Advies	-
4. Pleisterwerk plafonds	Geen asbest	-
5. Pleisterwerk binnenmuren	Geen asbest	-

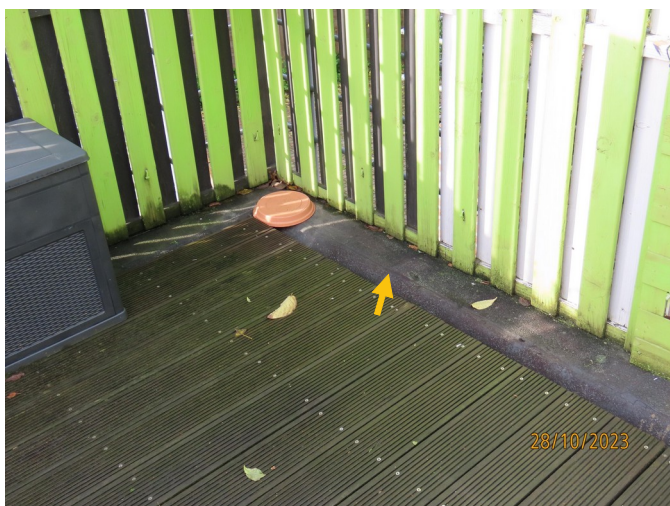
Vrije foto

Het plat dak aan de achterzijde is bedekt met roofing, hetgeen een asbest-verdachte toepassing is. Dit wordt ook gebruikt als terras door appartement B2, en maakt bijgevolg deel uit van de gemene delen / globale constructie. Bij renovatie of sloop kan een monsternamen en analyse deze toepassing al dan niet uitsluiten van asbest.

Identificatiemethode	Redelijk vermoeden
Primaire drager	Plat dak
(Asbest)materiaal	Dak- en gevelbekleding - Roofing
Bindmiddel	Bitumen (roofing, teer, asfalt)
Gebondenheid bindmiddel	Hecht

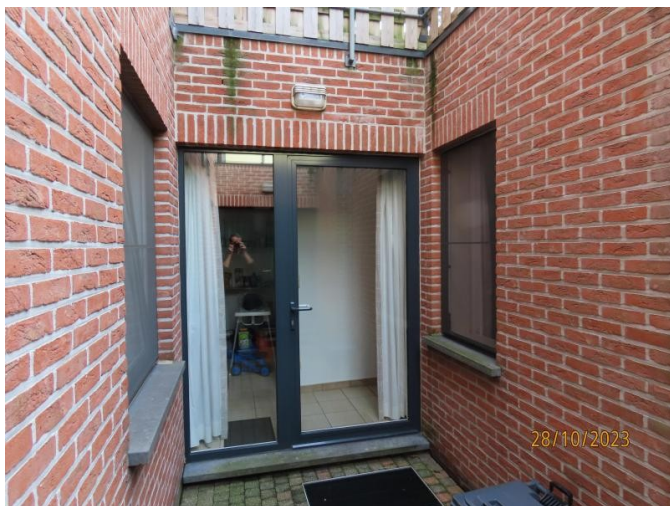
Vrije foto

Alle schrijnwerk is afgekit met elastische siliconen. Deze toepassing is niet-asbestverdacht

Identificatiemethode	Vaststelling & expertise (niet-asbestverdacht)
Primaire drager	Wandopening verticaal (raam, deur, ...)
(Asbest)materiaal	In-situ afwerkingslagen - Pasta, stopverf, voegsel, stopsel, vulsel, mastiek, katten, ...
Bindmiddel	Kitten, mastiek, pasta
Gebondenheid bindmiddel	Hecht

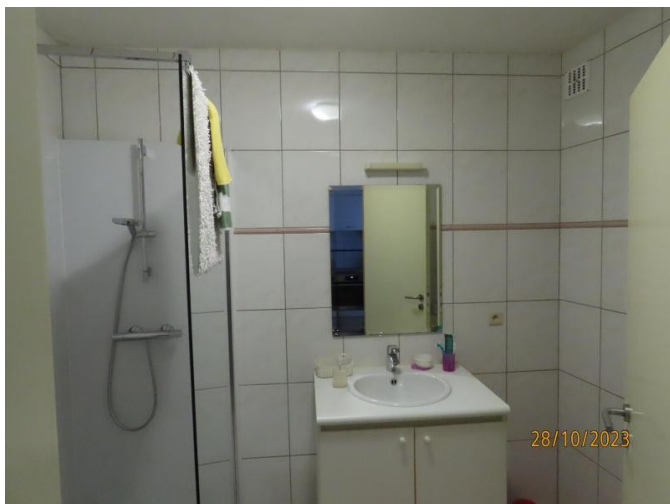
Vrije foto

De muurtegellijm was nergens waarneembaar in de keuken en badkamer, en is in principe asbest-verdacht. Enkel een destructieve monsternamen kan de al dan niet aanwezigheid van asbest bevestigen.

Identificatiemethode	Redelijk vermoeden
Primaire drager	Binnenwand
(Asbest)materiaal	In-situ afwerkingslagen - Lijm laag
Bindmiddel	Cement
Gebondenheid bindmiddel	Hecht

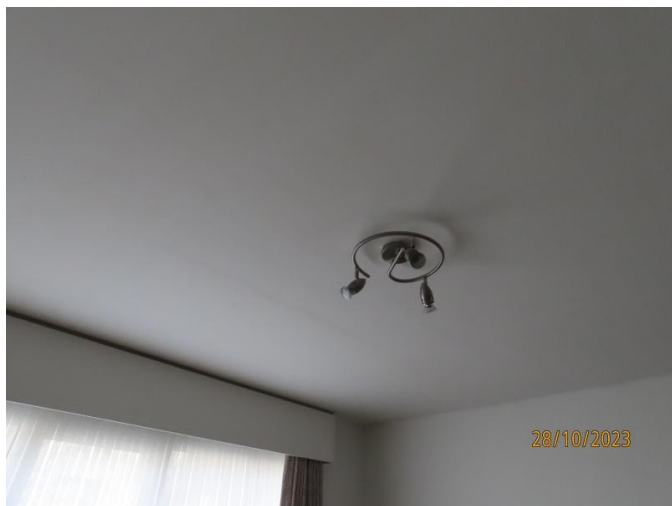
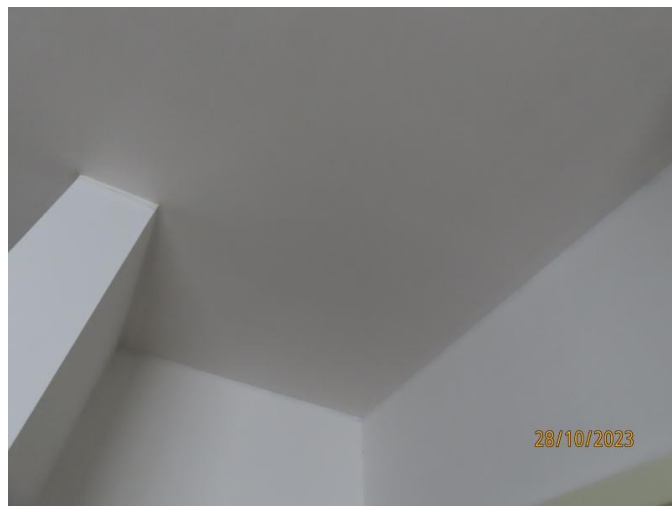
Fiche 4: Pleisterwerk plafonds

Geen asbest

Beschrijving	Pleisterwerk plafonds
Omgeving	Binnen
Primaire drager	Plafond
Bindmiddel van materiaal	Gips - kalk
Gebondenheid op basis van bindmiddel	Niet-hechtgebonden
Hoeveelheid (oppervlakte - dikte - aantal)	• 56,00 m ² - 1,00 cm - 1 stuk
Totaal volume	0,56 m ³

Identificatiemethode	Vaststelling met bewijsdocument, zonder monstername
Destructieve handeling voor identificatie	Nee
Opmerking	In appartement 27 B2 werden monsternames uitgevoerd van het pleisterwerk plafonds op niveau 1. Het resultaat hiervan (geen asbest) kan geëxtrapoleerd worden naar de andere privatieven, gezien de gelijktijdige opbouw en homogene in-situ afwerking.

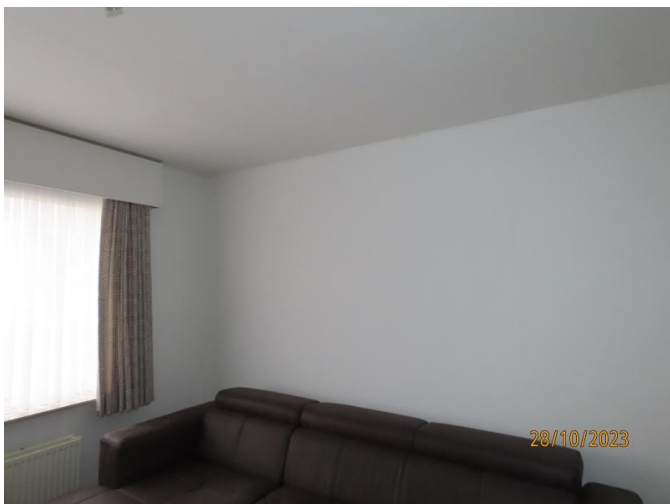
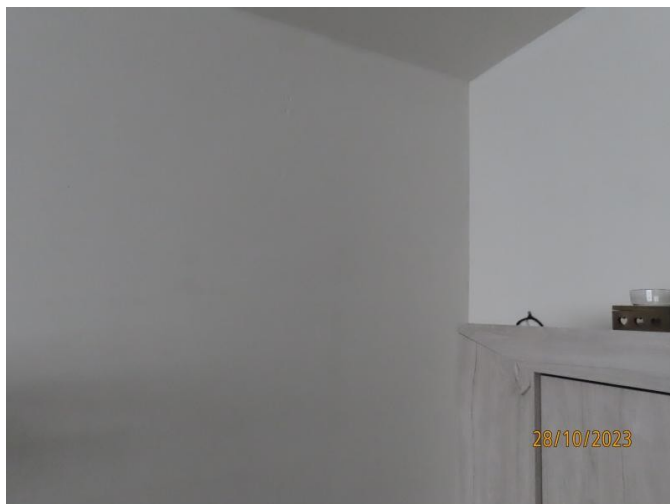
Geen asbest

Beschrijving	Pleisterwerk binnenmuren
Omgeving	Binnen
Primaire drager	Binnenwand
Bindmiddel van materiaal	Gips - kalk
Gebondenheid op basis van bindmiddel	Niet-hechtgebonden
Hoeveelheid (oppervlakte - dikte - aantal)	● 95,00 m ² - 1,00 cm - 1 stuk
Totaal volume	0,95 m ³

Identificatiemethode	Vaststelling met bewijsdocument, zonder monstername
Destructieve handeling voor identificatie	Nee
Opmerking	In appartement 27 B2 werden monsternames uitgevoerd van het pleisterwerk binnenmuren. Het resultaat hiervan (geen asbest) kan geëxtrapolerd worden naar de andere privatieven, gezien de gelijktijdige opbouw en homogene in-situ afwerking.
