# Asbestinventarisatetest

44804D2010/00A002 - Gemeenschappelijke delen Sint - Kristoffelstraat 2 A en 2B - 9000 Gent

Attestnummer : 20230817-000197.000

Uitgegeven op : 17.08.2023

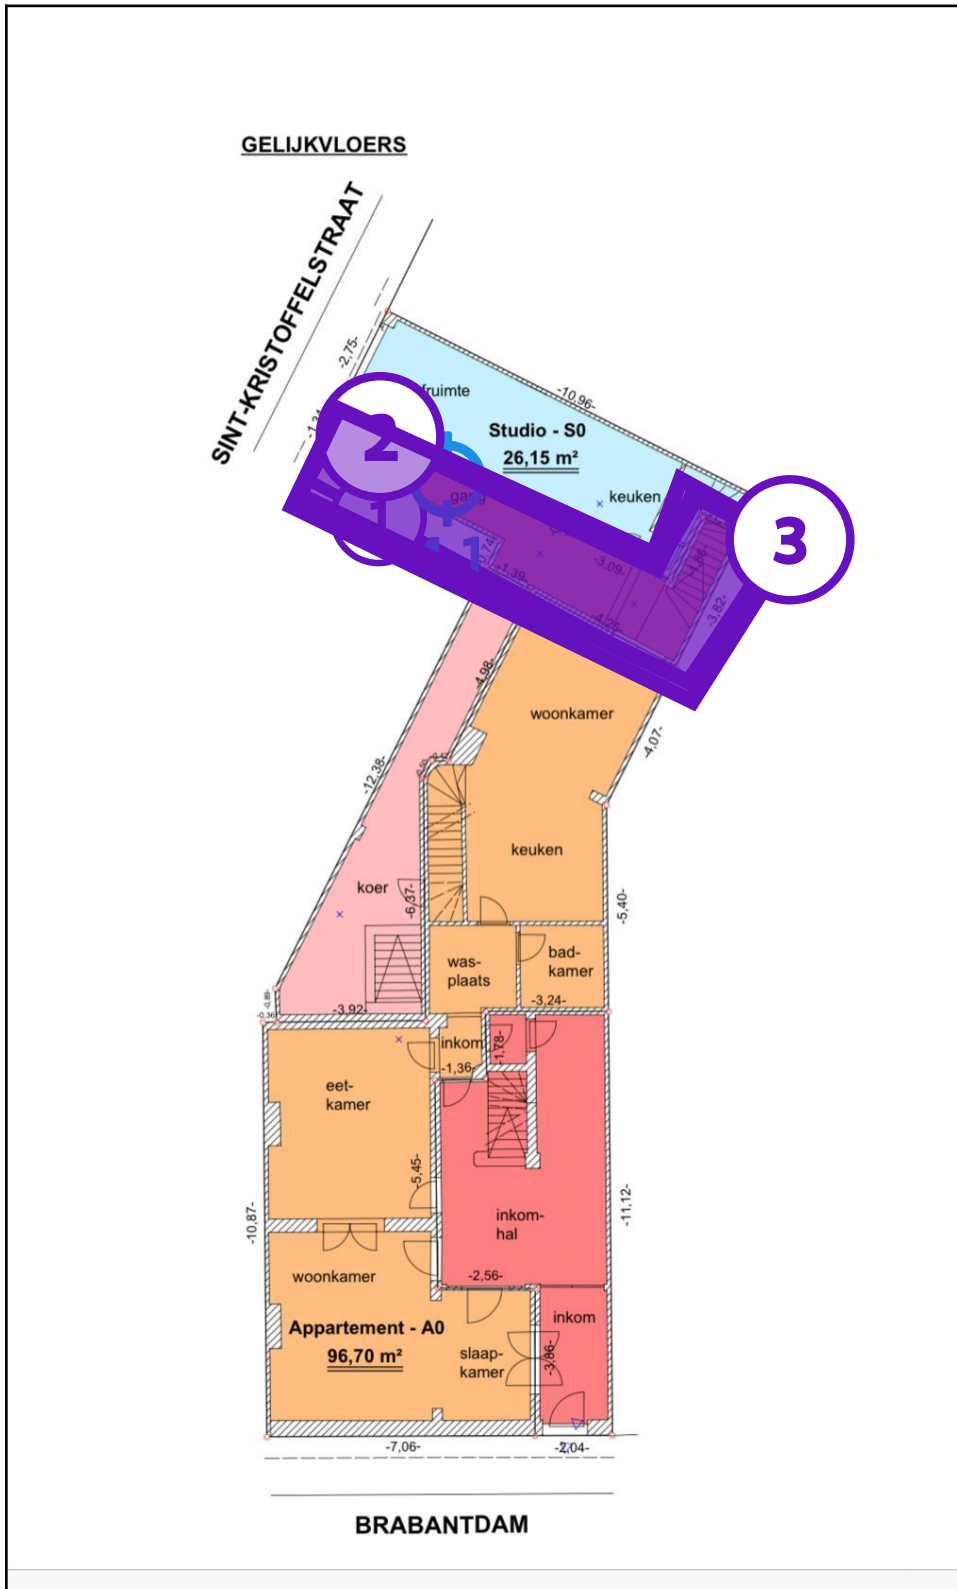
# Plan 1.1: niveau 0

1. faience en wandtegels	Advies	-
2. vloer tegel + trap	Advies	-
3. plafond: valse plafonds	Advies	-
4. wandpleister	Geen asbest	-
4.1 Code: 02	Mengmonster	-

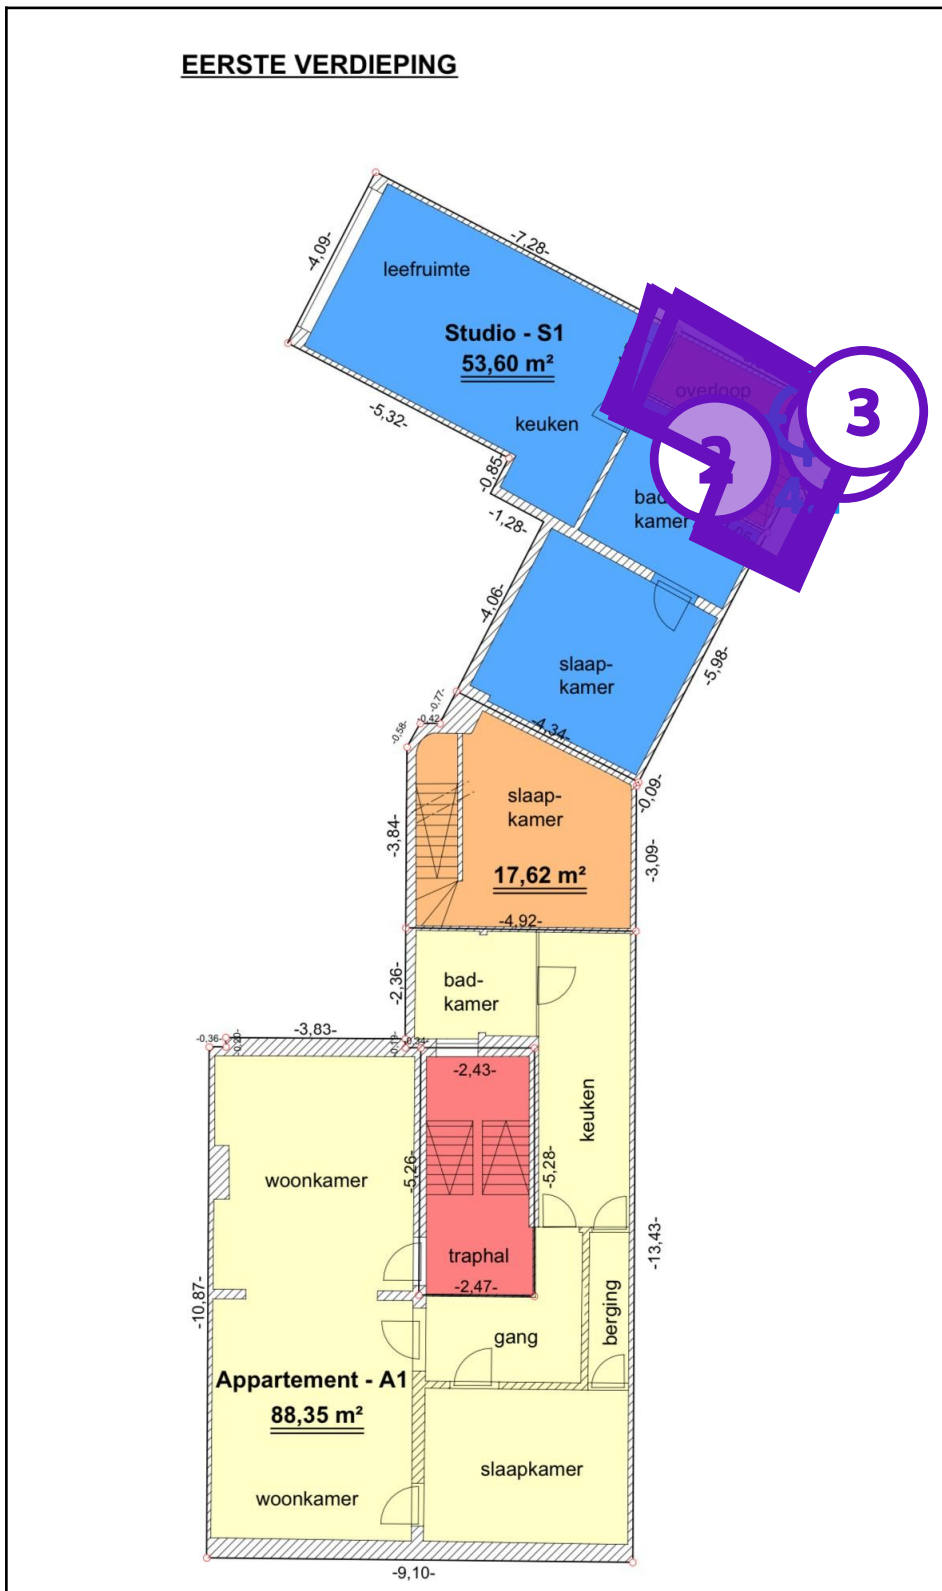
# Plan 1.2: niveau +1

1. faience en wandtegels	Advies	-
2. vloer tegel + trap	Advies	-
3. plafond: valse plafonds	Advies	-
4. wandpleister	Geen asbest	-
4.1 Code: 02	Mengmonster	-

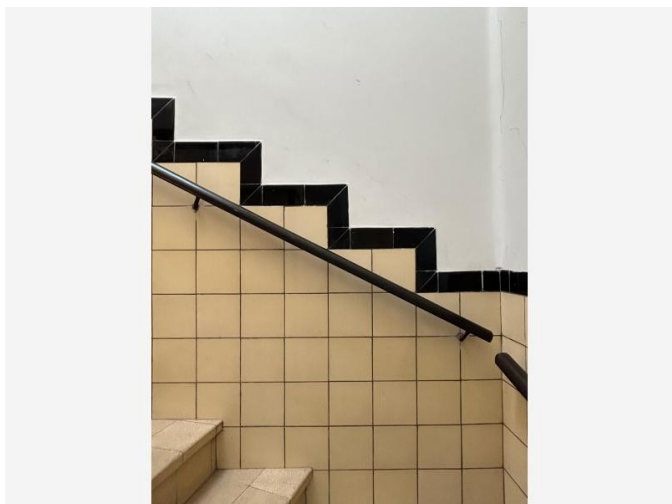
Vrije foto

In de gang werden er wandtegels en faience aangebracht aan de muren. De tegels en faience zijn in goede staat en niet verweerd. De materialen zijn niet bemonsterbaar volgens het inspectieprotocol van het niet – destructief onderzoek.

Identificatiemethode	niet bemonsterbaar
Primaire drager	Binnenwand
(Asbest)materiaal	In-situ afwerkingslagen - Lijm laag
Bindmiddel	Lijm
Gebondenheid bindmiddel	Hecht

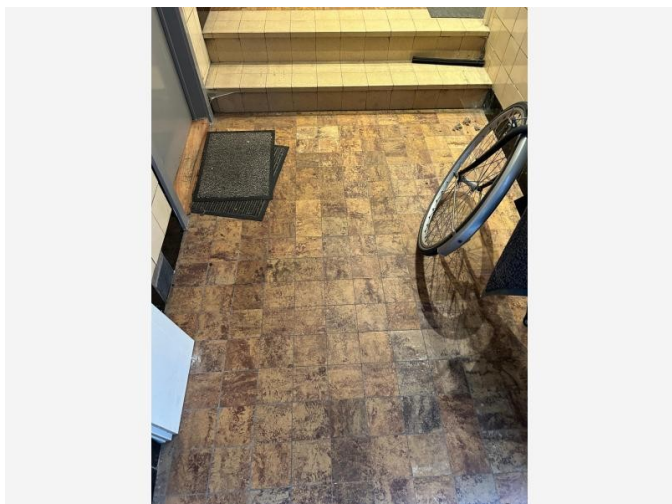
Vrije foto

Op het gelijkvloers, trappen en +1, werden vloeren bovenop de chape of grondplaat aangebracht.

De vloeren bestaan uit volgende materialen: tegels

Identificatiemethode	niet bemonsterbaar
Primaire drager	Vloer
(Asbest)materiaal	In-situ afwerkingslagen - Lijm laag
Bindmiddel	Lijm
Gebondenheid bindmiddel	Hecht

Bij afbraak of renovatie moeten de materialen / producten (lijm – cement ) die zich onder de vloeren bevinden gecontroleerd worden om als niet - asbestverdacht gecatalogeerd te worden.

Inspectie van het bovengenoemde valt buiten de scope van het niet - destructief onderzoek.

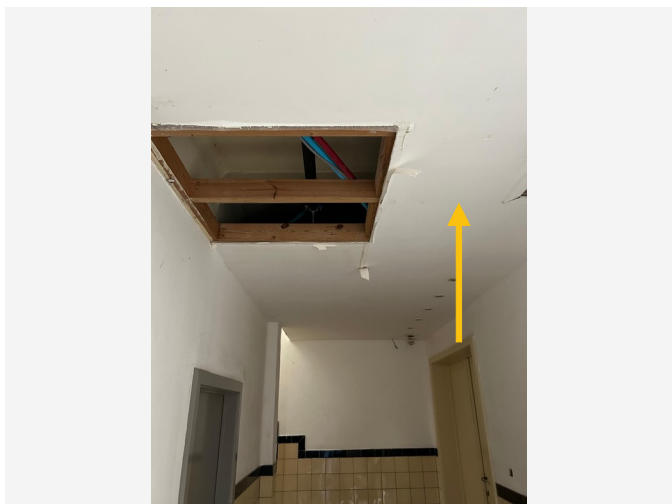
Vrije foto

Op het gelijkvloers en +1, werden valse plafonds aangebracht.

De valse plafonds bestaan uit volgende materialen: hout - gipsplaten

Identificatiemethode	niet bemonsterbaar
Primaire drager	Plafond
(Asbest)materiaal	In-situ afwerkingslagen - Pleisterwerk (wand, plafond, ...)
Bindmiddel	Gips - kalk
Gebondenheid bindmiddel	Niet-hechtgebonden

Bij afbraak of renovatie moeten de materialen / producten (lijm – pleisterwerk – spuitlagen) die zich achter de valse plafonds bevinden gecontroleerd worden om als niet - asbestverdacht gecatalogeerd te worden.

Inspectie van het bovengenoemde valt buiten de scope van het niet - destructief onderzoek.

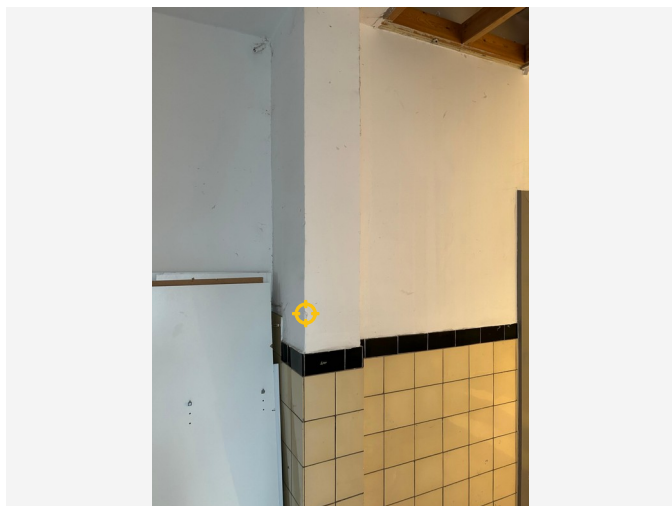
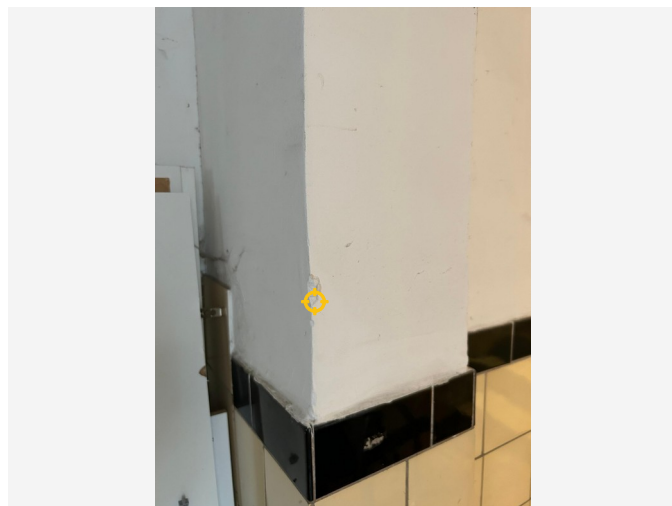
Overzichtsfoto

Detailfoto

Geen asbest

#	Type	Referentie	Resultaat
4.1	Mengmonster	02	Geen asbest

Beschrijving	wandpleister
Omgeving	Binnen
Primaire drager	Binnenwand

<b>Bindmiddel van materiaal</b>	Gips - kalk
<b>Gebondenheid op basis van bindmiddel</b>	Niet-hechtgebonden
<b>Hoeveelheid (oppervlakte - dikte - aantal)</b>	• 300,00 m <sup>2</sup> - 0,30 cm - 1 stuk
<b>Totaal volume</b>	0,90 m <sup>3</sup>
<b>Identificatiemethode</b>	Vaststelling met monstername
<b>Destructieve handeling voor identificatie</b>	Nee
