Asbestinventarisatetest

Spiegelstraat 4, 9968 Assenede

Attestnummer : 20240210-000003.000

Uitgegeven op : 10.02.2024

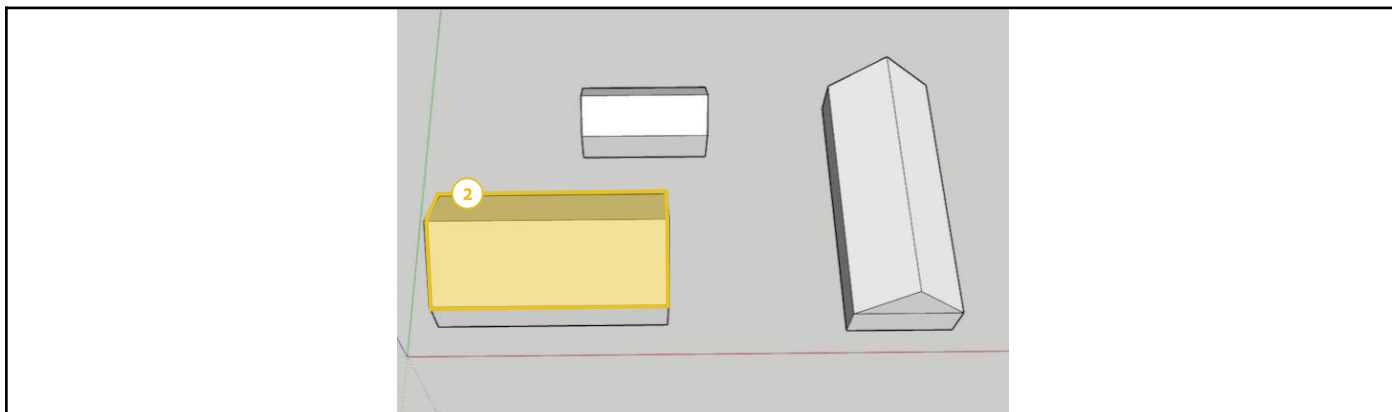
Plan 1.1: 3D plan

Beschrijving	Type	Actie
2. Onderdak menuiserie woning	Asbestmateriaal	Zorgvuldig beheren

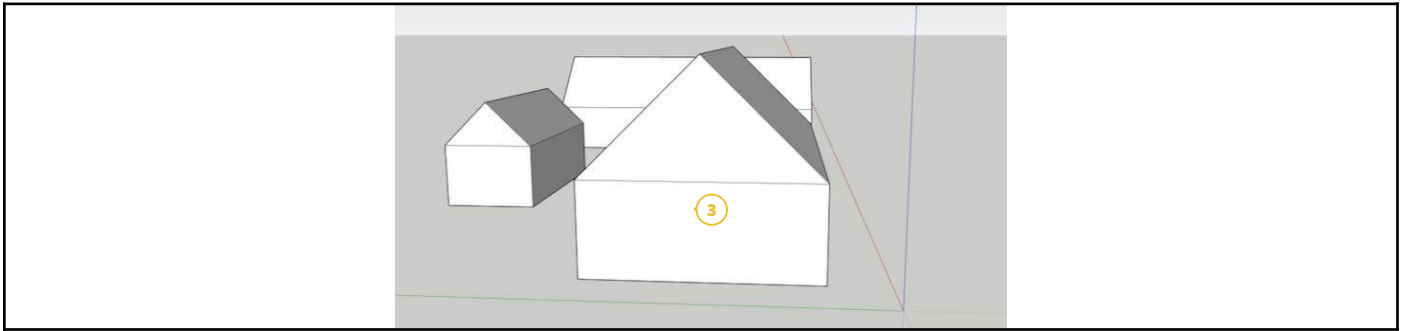
Plan 1.2: 3D

Beschrijving	Type	Actie
3. asschuij in garage	Asbestmateriaal	Zorgvuldig beheren

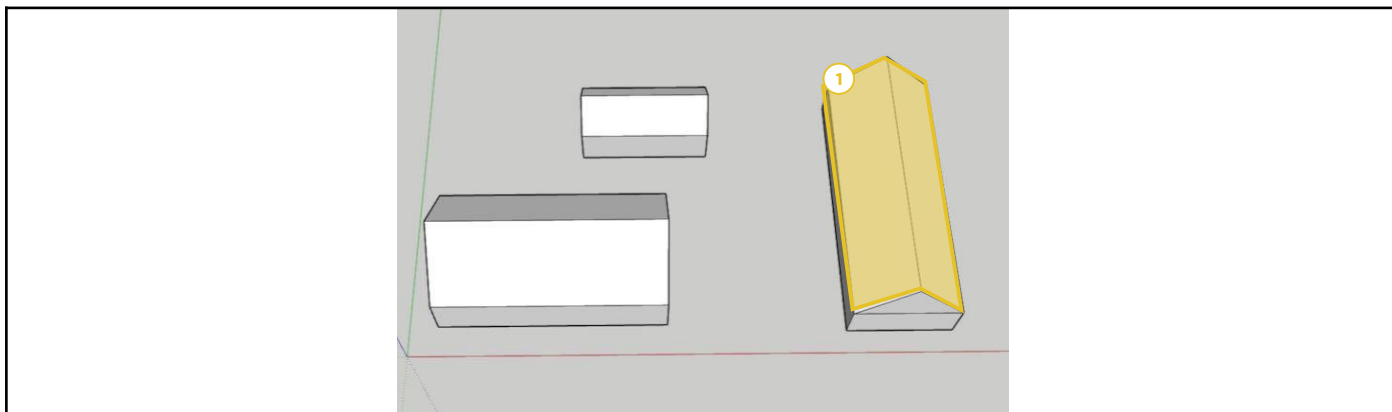
Plan 3.1: 3D plan

Beschrijving	Type	Actie
1. Onderdak menuiserite stalling	Asbestmateriaal	Zorgvuldig beheren

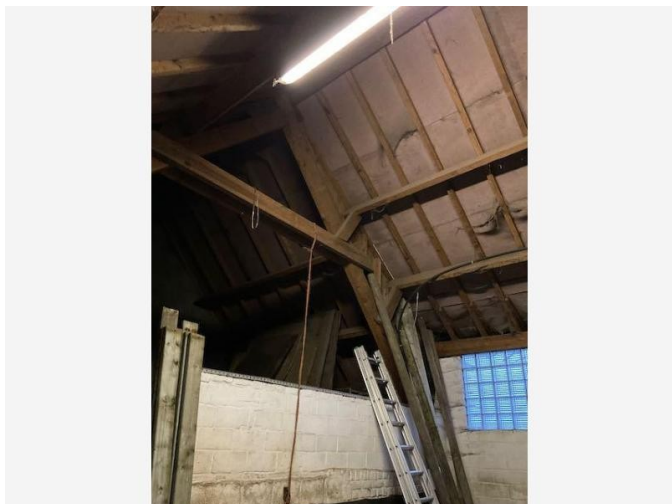
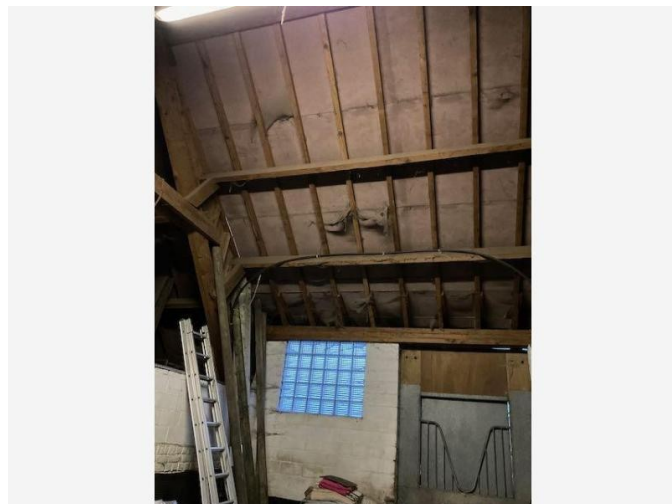
Overzichtsfoto

Detailfoto

Het asbestmateriaal valt onder de mijlpaal van 2040.

Eindbeoordeling materiaalrisico	Laag materiaalrisico en/of verlaagde kans op vezelvrijgave
---------------------------------	--

Gebondenheid	Categorie 1: hechtgebonden in oorsprong
Asbestsoort (vezeltype)	Crocidoliet aanwezig
Asbestconcentratie	Laag (< 50%)
Afschermingsgraad van het gehele materiaal	Geheel of deels (ook) vrij aan de binnenlucht
Toestand van het materiaal	Onbeschadigd, niet verweerd

Beschrijving	Onderdak menuiserie stalling
Omgeving	Binnen
Primaire drager	Schuin dak
Asbestmateriaal	Dak- en gevelbekleding - Plaat
Bindmiddel van asbestmateriaal	Cement
Gebondenheid op basis van bindmiddel	Hecht
Hoeveelheid (oppervlakte - dikte - aantal)	<ul style="list-style-type: none">• 340,00 m² - 0,30 cm - 1 stuk
Totaal volume	1,02 m ³
Eenvoudig bereikbaar	Ja
Bevestigingswijze	<ul style="list-style-type: none">• Geschroefd• Genageld, geniet
Identificatiemethode	Vaststelling zonder monsternamen
Destructieve handeling voor identificatie	Nee

- Zorg voor een veilig beheer. Vermijd het beschadigen van het asbestmateriaal. Controleer de toestand jaarlijks op wijzigingen.

- Eenvoudige handelingen: mag via doe-het-zelf of door werknemer(s) met opleidingsattest eenvoudige handelingen
Indien het asbestverdachte materiaal volledig intact is en er geen vrije asbestvezels zichtbaar zijn, voorziet de wet geen verplichting om deze asbestverdachte toepassing te laten verwijderen door een firma met een opleidingsattest eenvoudige handelingen. U mag, in principe, deze asbesttoepassing zelf verwijderen met in achtname van de nodige veiligheidsmaatregelen om uzelf en uw omgeving te beschermen. Tijdens het verwijderen van de asbesttoepassing moet het materiaal intact blijven.

1. verwijder de onderdakplaten
2. verwijder de panlatten op een voorzichtige manier met een klauwhamer
3. bevestigingsnagels onderdakplaten losmaken d.m.v. klauwhamer met blokje hout eronder om beschadiging te vermijden
4. onderdakplaten één voor één losmaken in hun geheel
5. onderdakplaten één voor één voorzichtig stapelen in een asbestafvalzak (niet breken)
6. met het asbestafval kunt u terecht op het recyclagepark of bij een geregistreerde asbestinzamelaar

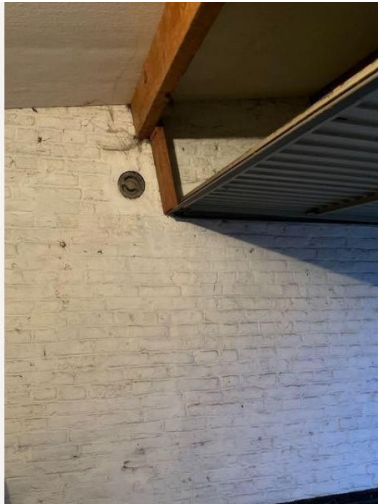
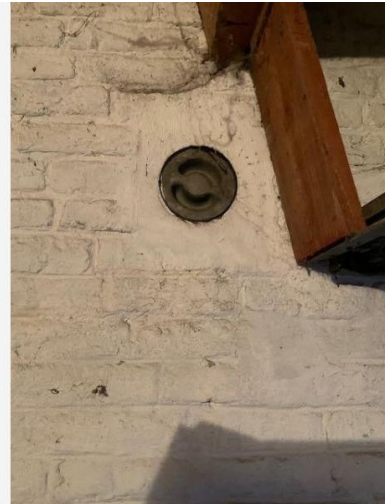
Overzichtsfoto

Detailfoto

Het asbestmateriaal valt onder de mijlpaal van 2040.

Eindbeoordeling materiaalrisico	Laag materiaalrisico en/of verlaagde kans op vezelvrijgave
---------------------------------	--

Gebondenheid	Categorie 1: hechtgebonden in oorsprong
Asbestsoort (vezeltype)	Crocidoliet aanwezig
Asbestconcentratie	Laag (< 50%)
Afschermingsgraad van het gehele materiaal	Geheel of deels (ook) vrij aan de binnenlucht

Toestand van het materiaal	Onbeschadigd, niet verweerd
----------------------------	-----------------------------

Beschrijving	asschuif in garage
Omgeving	Binnen
Primaire drager	Binnenwand
Asbestmateriaal	Dak- en gevelbekleding - Plaat
Bindmiddel van asbestmateriaal	Cement
Gebondenheid op basis van bindmiddel	Hecht
Hoeveelheid (oppervlakte - dikte - aantal)	• 0,10 m ² - 0,30 cm - 1 stuk
Totaal volume	< 0,001 m ³
Eenvoudig bereikbaar	Ja
Bevestigingswijze	• Geklemd
Identificatiemethode	Vaststelling zonder monsternamen
Destructieve handeling voor identificatie	Nee

- Zorg voor een veilig beheer. Vermijd het beschadigen van het asbestmateriaal. Controleer de toestand jaarlijks op wijzigingen.

- Eenvoudige handelingen: mag via doe-het-zelf of door werknemer(s) met opleidingsattest eenvoudige handelingen
Voor platen voorziet de wet geen verplichting om deze asbestverdachte toepassing te laten verwijderen door een firma met een opleidingsattest eenvoudige handelingen. U mag, in principe, ongeacht beschadigingen of vrije asbestvezels, deze asbesttoepassing zelf verwijderen met inachtneming van de nodige veiligheidsmaatregelen om uzelf en uw omgeving te beschermen. Een beschadigde asbesttoepassing in slechte staat kan makkelijk verder breken of vergruizen. Er komen dan schadelijke asbestvezels vrij die ingeademd kunnen worden.

1. platen mogen niet breken of beschadigd worden (nooit gooien of breken)
2. besproei de platen met speciaal fixeermiddel (per keer +- 5m²)
3. bevestiging losmaken d.m.v. klauwhamer met blokje hout eronder of traagdraaiend gereedschap om beschadiging te vermijden
4. platen één voor één losmaken
5. platen één voor één voorzichtig stapelen in een asbestafvalzak (niet breken)
6. met het asbestafval kunt u terecht op het recyclagepark of bij een geregistreerde . asbestinzamelaar
