Asbestinventarisatetest

Olijfstraat 74, 9000 Gent

Attestnummer : 20240219-000382.000

Uitgegeven op : 19.02.2024

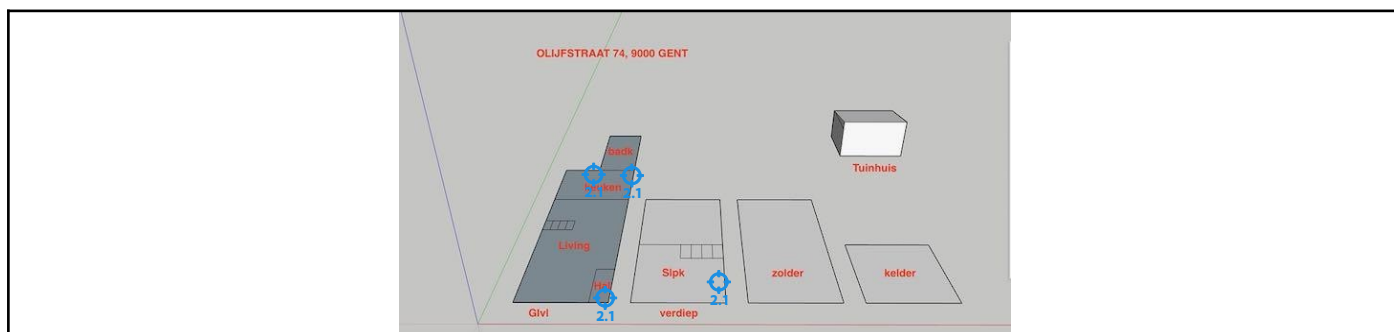
Plan 1.1: grondplan

Beschrijving	Type	Actie
2. Pleisterwerk muur	Geen asbest	-
2.1 Code: M001	Mengmonster	-

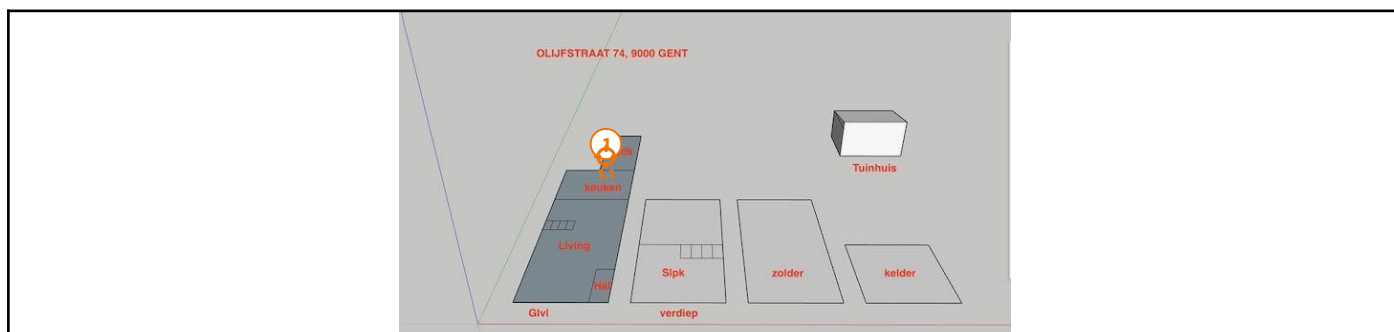
Plan 1.2: grondplan

Beschrijving	Type	Actie
1. vensterbank	Asbestmateriaal	Verwijderen
1.1 Code: M002	Puntmonster	-

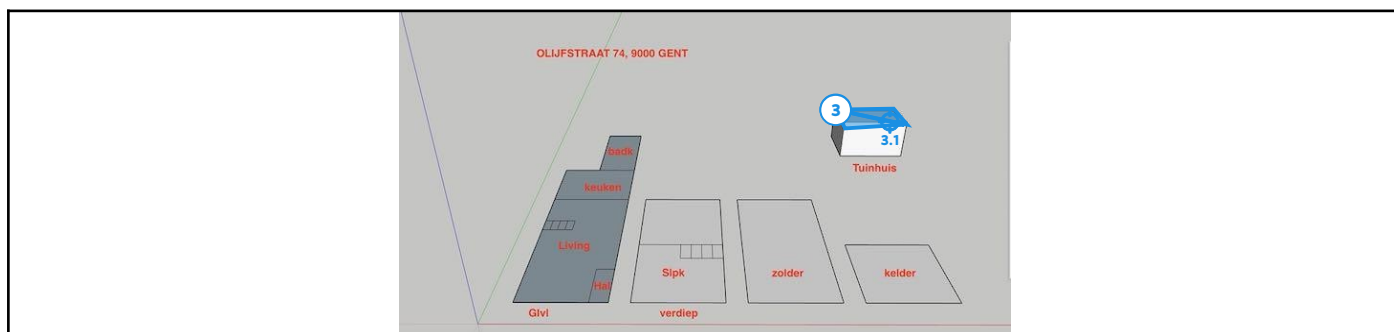
Plan 2.1: grondplan

Beschrijving	Type	Actie
3. Dakbedekking	Geen asbest	-
3.1 Code: M003	Puntmonster	-

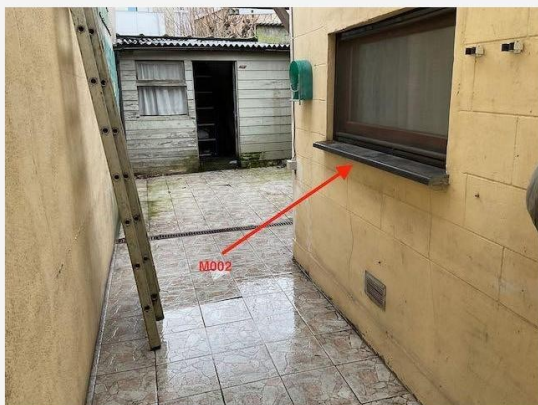
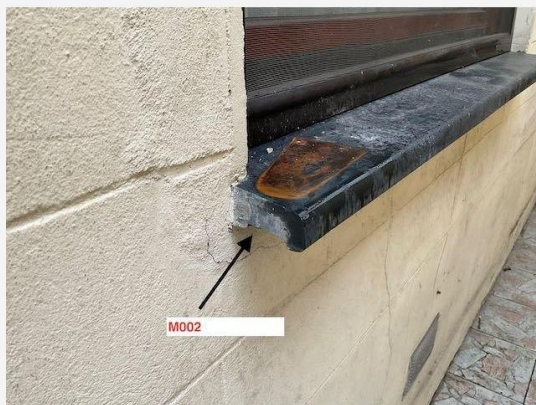
Overzichtsfoto

Detailfoto

Eindbeoordeling materiaalrisico	Zeer laag materiaalrisico en/of zeer lage kans op vezelvrijgave
---------------------------------	---

Gebondenheid	Categorie 1: hechtgebonden in oorsprong
Asbestsoort (vezeltype)	Alleen chrysotiel
Asbestconcentratie	Laag (< 50%)
Afschermingsgraad van het gehele materiaal	Geheel of deels vrij aan de buitenlucht

Toestand van het materiaal	Onbeschadigd, niet verweerd
----------------------------	-----------------------------

#	Type	Referentie	Resultaat
1.1	Puntmonster	M002	Chrysotiel

Beschrijving	vensterbank
Omgeving	Buiten
Primaire drager	Wand buitenschil
Asbestmateriaal	Dak- en gevelbekleding - Plaat
Bindmiddel van asbestmateriaal	Cement
Gebondenheid op basis van bindmiddel	Hecht
Hoeveelheid (oppervlakte - dikte - aantal)	• 0,50 m ² - 2,00 cm - 1 stuk
Totaal volume	0,01 m ³
Eenvoudig bereikbaar	Ja
Bevestigingswijze	• Geklemd
Identificatiemethode	Vaststelling met monstername
Destructieve handeling voor identificatie	Nee

Het asbestmateriaal valt onder de mijlpaal van 2034.

Verwijderen

- Zorg voor een veilig beheer. Vermijd het beschadigen van het asbestmateriaal. Controleer de toestand jaarlijks op wijzigingen.

- Eenvoudige handelingen: mag via doe-het-zelf of door werknemer(s) met opleidingsattest eenvoudige handelingen
Voor platen voorziet de wet geen verplichting om deze asbestverdachte toepassing te laten verwijderen door een firma met een opleidingsattest eenvoudige handelingen. U mag, in principe, ongeacht beschadigingen of vrije asbestvezels, deze asbesttoepassing zelf verwijderen met inachtneming van de nodige veiligheidsmaatregelen om uzelf en uw omgeving te beschermen. Een beschadigde asbesttoepassing in slechte staat kan makkelijk verder breken of vergruizen. Er komen dan schadelijke asbestvezels vrij die ingeademd kunnen worden.

De verwijdering van het materiaal moet met de nodige zorg en veiligheidsvoorzieningen gebeuren.

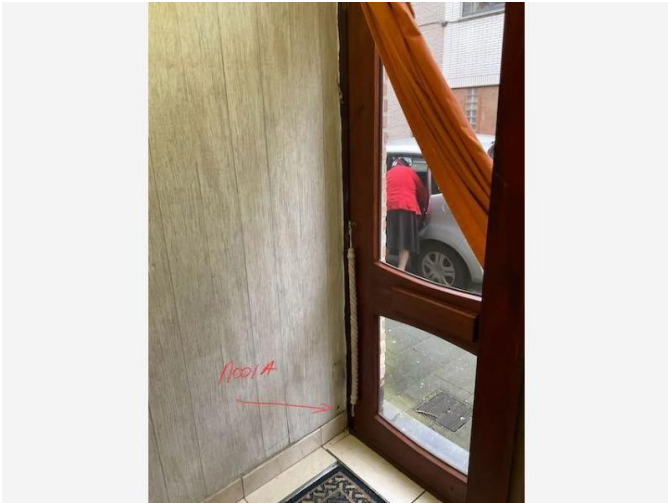
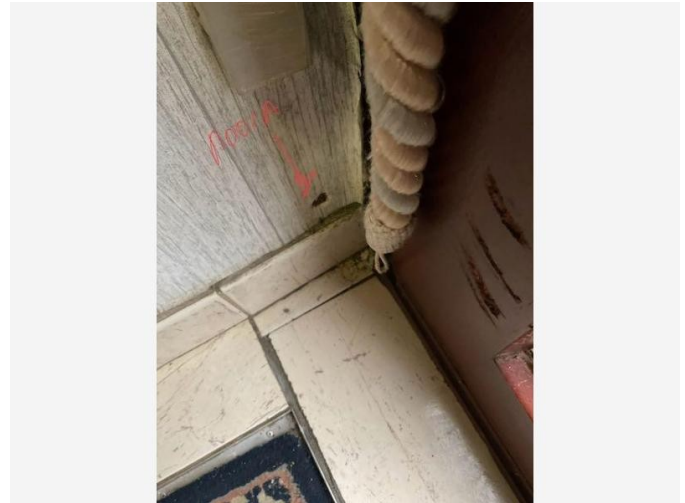
Overzichtsfoto

Detailfoto

Geen asbest

#	Type	Referentie	Resultaat
2.1	Mengmonster	MO01	Geen asbest

Beschrijving	Pleisterwerk muur
Omgeving	Binnen
Primaire drager	Binnenwand
Bindmiddel van materiaal	Gips - kalk

Gebondenheid op basis van bindmiddel	Niet-hechtgebonden
Hoeveelheid (oppervlakte - dikte - aantal)	• 250,00 m ² - 1,00 cm - 1 stuk
Totaal volume	2,50 m ³
Identificatiemethode	Vaststelling met monstername
Destructieve handeling voor identificatie	Nee
Opmerking	Staalname van het pleisterwerk plafond was niet mogelijk door de aanwezige afwerking van de plafonds. Bij renovatie of afbraakwerken adviseer ik het eventuele aanwezige pleisterwerk van de plafonds te laten onderzoeken alvorens de werken aan te vatten.

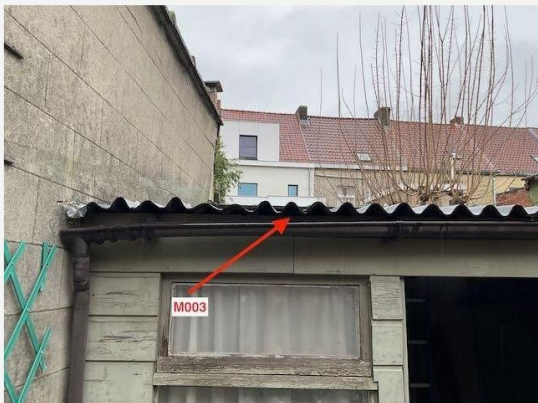
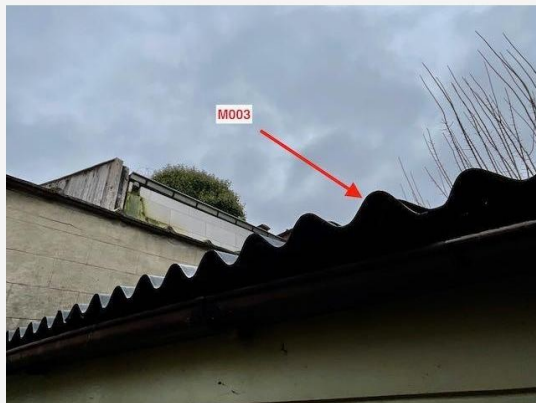
Fiche 3: Dakbedekking

Overzichtsfoto

Detailfoto

Geen asbest

#	Type	Referentie	Resultaat
3.1	Puntmonster	M003	Geen asbest

Beschrijving	Dakbedekking
Omgeving	Grenst aan binnen- en buitenlucht
Primaire drager	Schuin dak
Bindmiddel van materiaal	Bitumen (roofing, teer, asfalt)

Gebondenheid op basis van bindmiddel	Hecht
Hoeveelheid (oppervlakte - aantal)	• 12,00 m ² - 1 stuk
Totale oppervlakte	12,00 m ²
Identificatiemethode	Vaststelling met monstername
Destructieve handeling voor identificatie	Nee
