Asbestinventarisatetest

August Ruyssealaan 30, 9940 Evergem

Attestnummer : 20240220-000336.000

Uitgegeven op : 20.02.2024

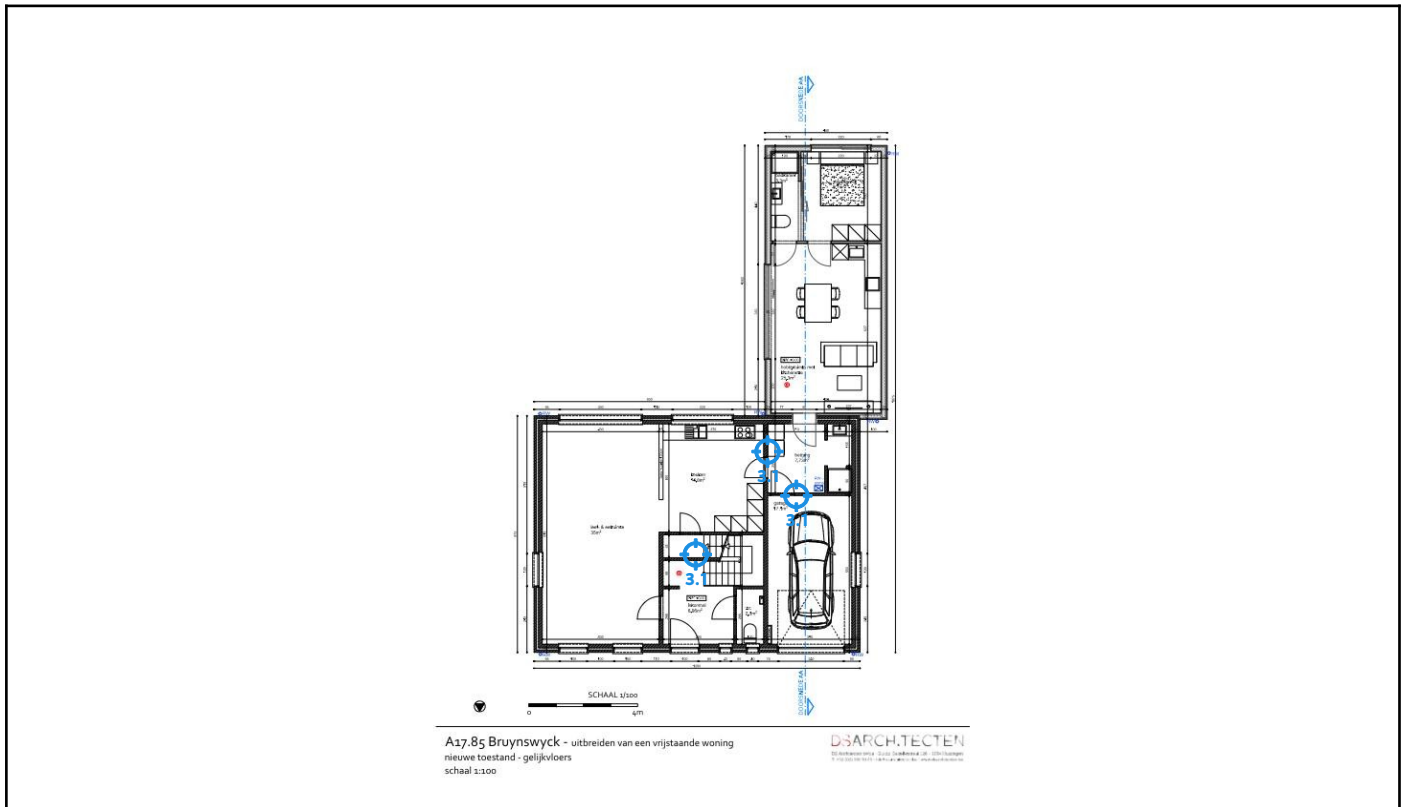
Plan 1.1: BA_BRU_P_N_2_gelijkvloers nieuw (1)

Beschrijving	Type	Actie
3. Pleisterwerk muur	Geen asbest	-
3.1 Code: M001	Mengmonster	-

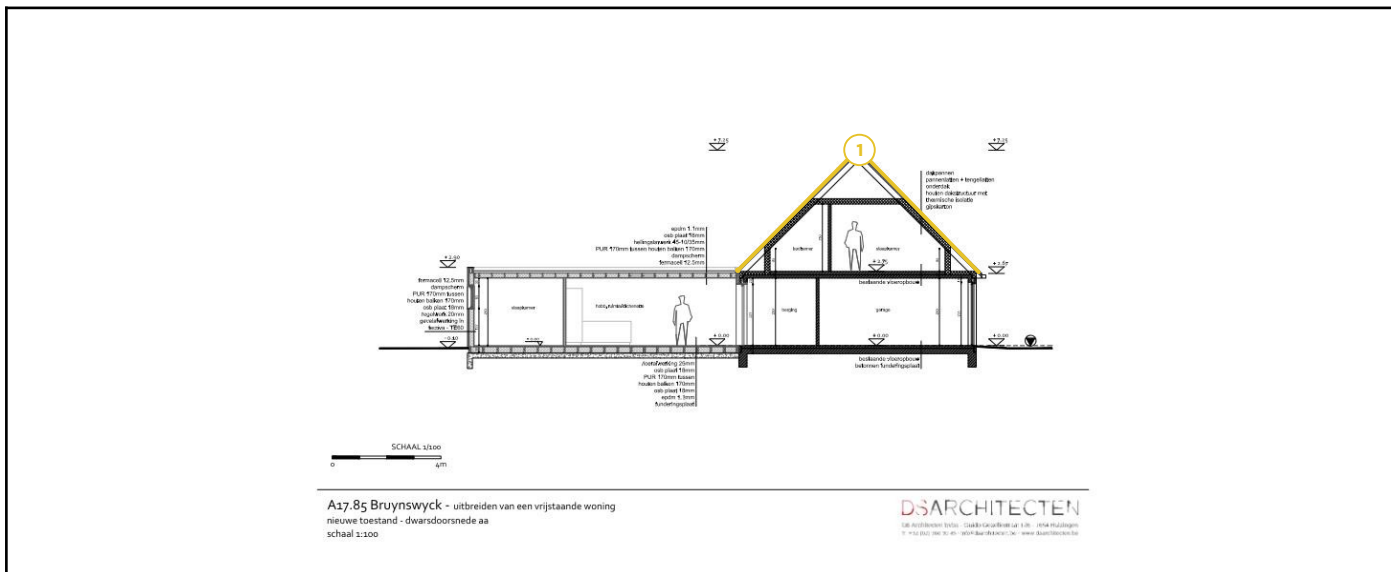
Plan 1.2: BA_BRU_S_N_1_dwarsdoorsnede aa nieuw

Beschrijving	Type	Actie
1. Onderdak menuiserie	Asbestmateriaal	Zorgvuldig beheren

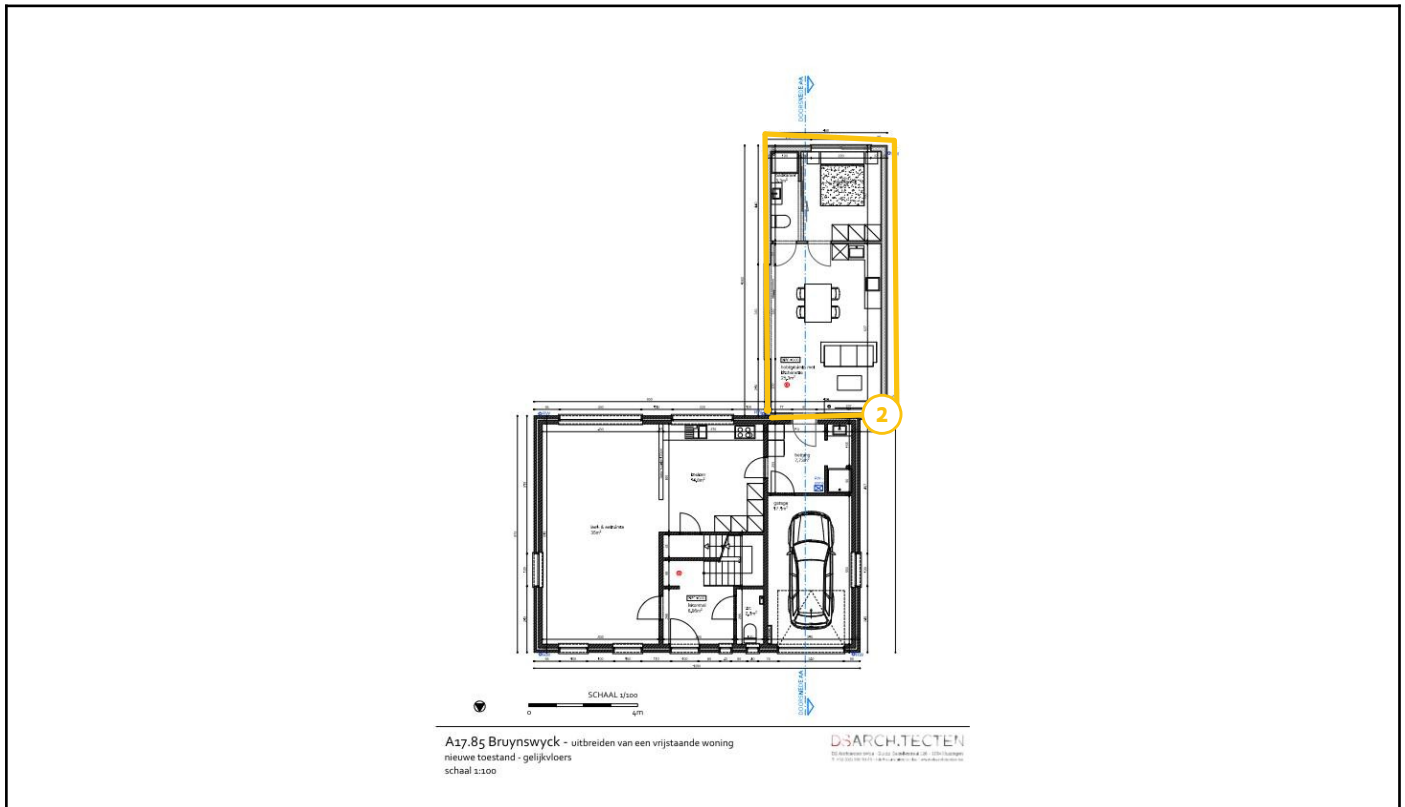
Plan 1.3: BA_BRU_P_N_2_gelijkvloers nieuw (1)

Beschrijving	Type	Actie
2. bijgebouw achteraan	Uitsluiting	-

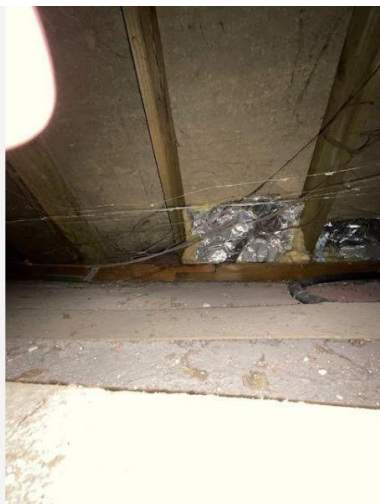
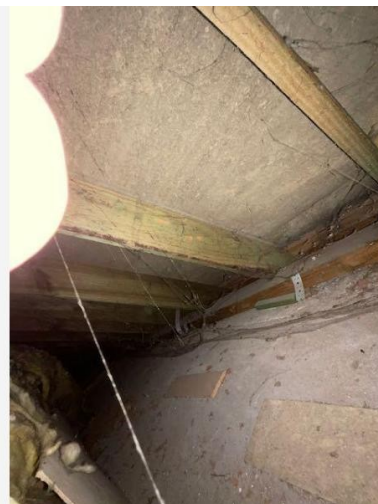
Overzichtsfoto

Detailfoto

Het asbestmateriaal valt onder de mijlpaal van 2040.

Eindbeoordeling materiaalrisico	Laag materiaalrisico en/of verlaagde kans op vezelvrijgave
---------------------------------	--

Gebondenheid	Categorie 1: hechtgebonden in oorsprong
Asbestsoort (vezeltype)	Crocidoliet aanwezig
Asbestconcentratie	Laag (< 50%)
Afschermingsgraad van het gehele materiaal	Geheel of deels (ook) vrij aan de binnenlucht
Toestand van het materiaal	Onbeschadigd, niet verweerd

Beschrijving	Onderdak menuiserie
Omgeving	Binnen
Primaire drager	Schuin dak
Asbestmateriaal	Dak- en gevelbekleding - Plaat
Bindmiddel van asbestmateriaal	Cement
Gebondenheid op basis van bindmiddel	Hecht
Hoeveelheid (oppervlakte - dikte - aantal)	<ul style="list-style-type: none">• 90,00 m² - 0,30 cm - 1 stuk
Totaal volume	0,27 m ³
Eenvoudig bereikbaar	Ja
Bevestigingswijze	<ul style="list-style-type: none">• Geschroefd• Genageld, geniet
Identificatiemethode	Vaststelling zonder monsternamen
Destructieve handeling voor identificatie	Nee

- Zorg voor een veilig beheer. Vermijd het beschadigen van het asbestmateriaal. Controleer de toestand jaarlijks op wijzigingen.

- Eenvoudige handelingen: mag via doe-het-zelf of door werknemer(s) met opleidingsattest eenvoudige handelingen
Indien het asbestverdachte materiaal volledig intact is en er geen vrije asbestvezels zichtbaar zijn, voorziet de wet geen verplichting om deze asbestverdachte toepassing te laten verwijderen door een firma met een opleidingsattest eenvoudige handelingen. U mag, in principe, deze asbesttoepassing zelf verwijderen met in achtname van de nodige veiligheidsmaatregelen om uzelf en uw omgeving te beschermen. Tijdens het verwijderen van de asbesttoepassing moet het materiaal intact blijven.

1. verwijder de onderdakplaten
2. verwijder de panlatten op een voorzichtige manier met een klauwhamer
3. bevestigingsnagels onderdakplaten losmaken d.m.v. klauwhamer met blokje hout eronder om beschadiging te vermijden
4. onderdakplaten één voor één losmaken in hun geheel
5. onderdakplaten één voor één voorzichtig stapelen in een asbestafvalzak (niet breken)
6. met het asbestafval kunt u terecht op het recyclagepark of bij een geregistreerde asbestinzamelaar

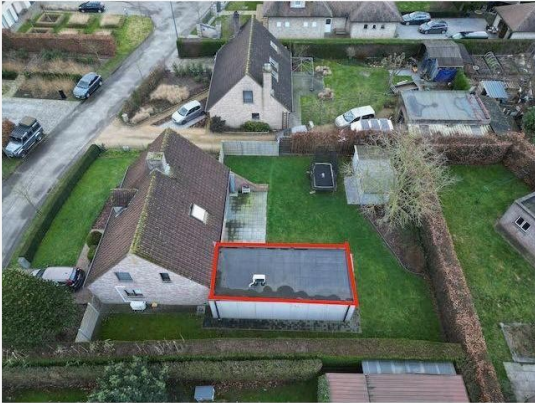
Situeringfoto

Uitgesloten van inspectie

Bouwjaar: 2018

Constructies gebouwd vanaf 2001 moeten niet onderzocht worden

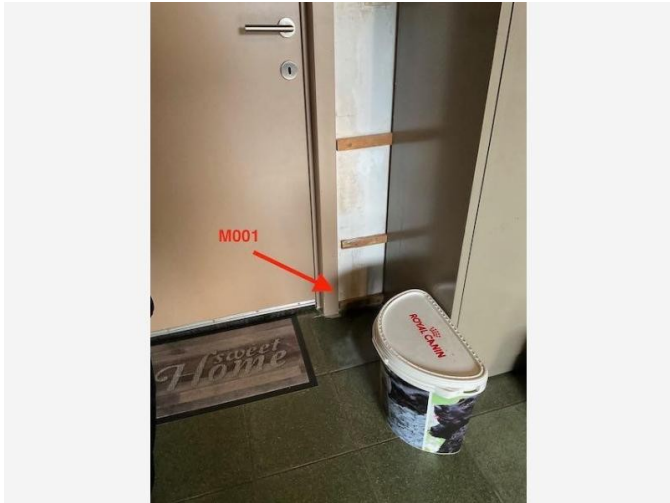
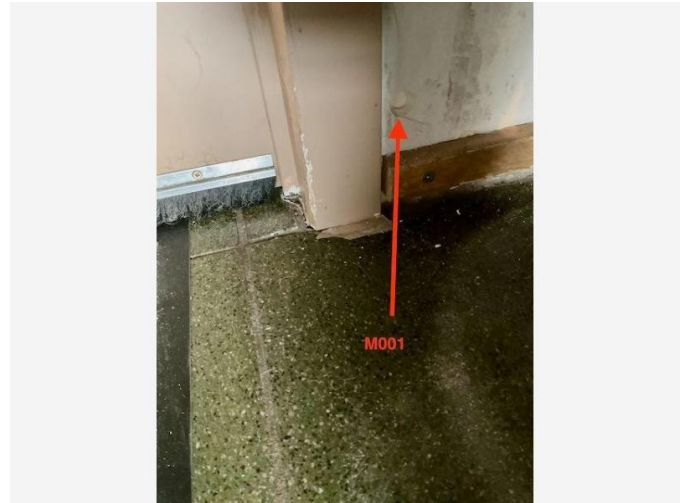
Fiche 3: Pleisterwerk muur

Overzichtsfoto

Detailfoto

Geen asbest

#	Type	Referentie	Resultaat
3.1	Mengmonster	M001	Geen asbest

Beschrijving	Pleisterwerk muur
Omgeving	Binnen
Primaire drager	Binnenwand
Bindmiddel van materiaal	Gips - kalk
