Asbestinventarisatetest

Bosbesstraat 19, 9940 Evergem

Attestnummer : 20240312-000121.000

Uitgegeven op : 12.03.2024

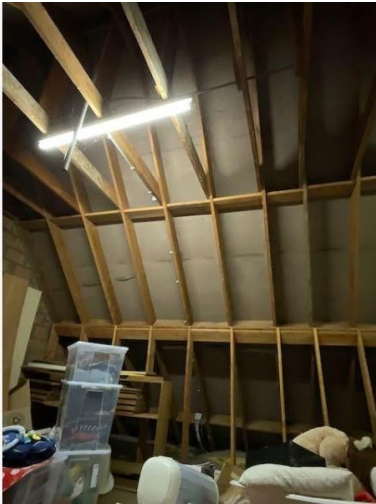
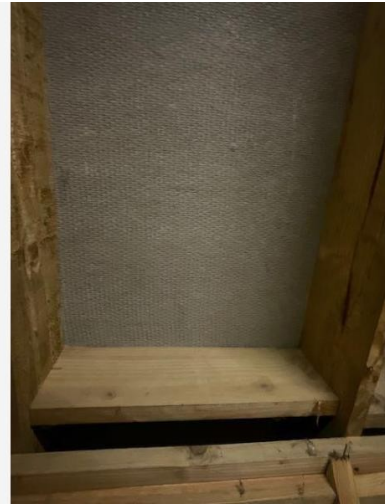
Overzichtsfoto

Detailfoto

Het asbestmateriaal valt onder de mijlpaal van 2040.

Eindbeoordeling materiaalrisico	Laag materiaalrisico en/of verlaagde kans op vezelvrijgave
---------------------------------	--

Gebondenheid	Categorie 1: hechtgebonden in oorsprong
Asbestsoort (vezeltype)	Crocidoliet aanwezig
Asbestconcentratie	Laag (< 50%)
Afschermingsgraad van het gehele materiaal	Geheel of deels (ook) vrij aan de binnenlucht
Toestand van het materiaal	Onbeschadigd, niet verweerd

Beschrijving	Onderdak menuiserie
Omgeving	Binnen
Primaire drager	Schuin dak
Asbestmateriaal	Dak- en gevelbekleding - Plaat
Bindmiddel van asbestmateriaal	Cement
Gebondenheid op basis van bindmiddel	Hecht
Hoeveelheid (oppervlakte - dikte - aantal)	<ul style="list-style-type: none">• 100,00 m² - 0,30 cm - 1 stuk
Totaal volume	0,30 m ³
Eenvoudig bereikbaar	Ja
Bevestigingswijze	<ul style="list-style-type: none">• Geschroefd• Genageld, geniet
Identificatiemethode	Vaststelling zonder monstername
Destructieve handeling voor identificatie	Nee

- Zorg voor een veilig beheer. Vermijd het beschadigen van het asbestmateriaal. Controleer de toestand jaarlijks op wijzigingen.

- Eenvoudige handelingen: mag via doe-het-zelf of door werknemer(s) met opleidingsattest eenvoudige handelingen
Indien het asbestverdachte materiaal volledig intact is en er geen vrije asbestvezels zichtbaar zijn, voorziet de wet geen verplichting om deze asbestverdachte toepassing te laten verwijderen door een firma met een opleidingsattest eenvoudige handelingen. U mag, in principe, deze asbesttoepassing zelf verwijderen met in achtneming van de nodige veiligheidsmaatregelen om Uzelf en uw omgeving te beschermen. Tijdens het verwijderen van de asbesttoepassing moet het materiaal intact blijven.

De verwijdering van het materiaal moet met de nodige zorg en veiligheidsvoorzieningen gebeuren.

1. verwijder de onderdakplaten
2. verwijder de panlatten op een voorzichtige manier met een klauwhamer
3. bevestigingsnagels onderdakplaten losmaken d.m.v. klauwhamer met blokje hout eronder om beschadiging te vermijden
4. onderdakplaten één voor één losmaken in hun geheel
5. onderdakplaten één voor één voorzichtig stapelen in een asbestafvalzak (niet breken)
6. met het asbestafval kunt u terecht op het recyclagepark of bij een geregistreerde asbestinzamelaar

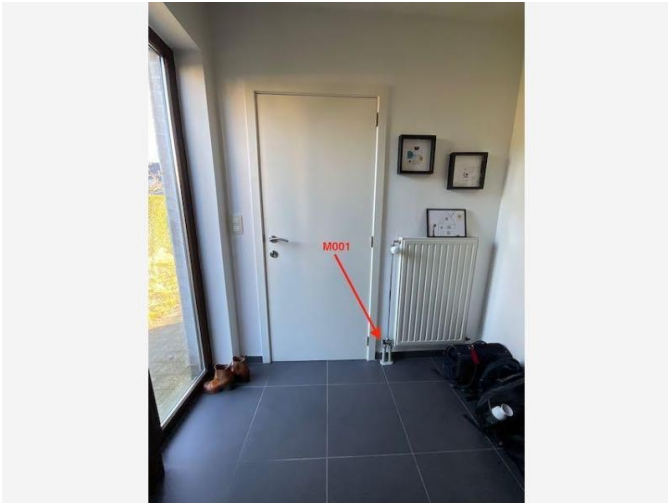
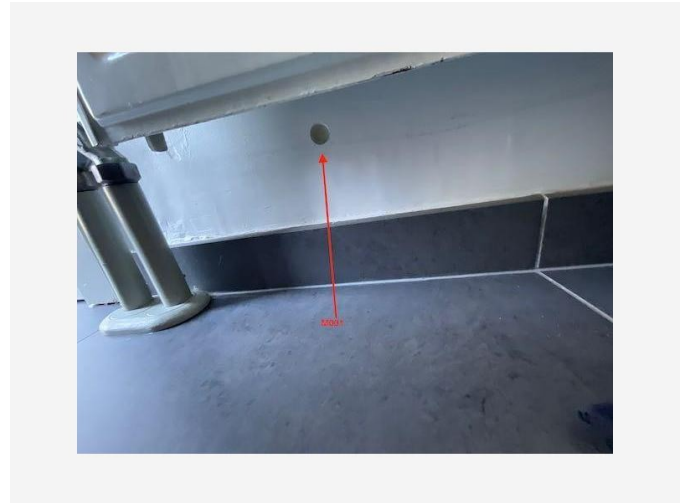
Fiche 2: Pleisterwerk muur

Overzichtsfoto

Detailfoto

Geen asbest

#	Type	Referentie	Resultaat
2.1	Mengmonster	M001	Geen asbest

Beschrijving	Pleisterwerk muur
Omgeving	Binnen
Primaire drager	Binnenwand
Bindmiddel van materiaal	Gips - kalk

Gebondenheid op basis van bindmiddel	Niet-hechtgebonden
Hoeveelheid (oppervlakte - dikte - aantal)	• 500,00 m ² - 1,00 cm - 1 stuk
Totaal volume	5,00 m ³
Identificatiemethode	Vaststelling met monstername
Destructieve handeling voor identificatie	Nee
