Asbestinventarisatetest

Kappellestraat 51, 9940 Evergem

Attestnummer : 20240218-000017.000

Uitgegeven op : 18.02.2024

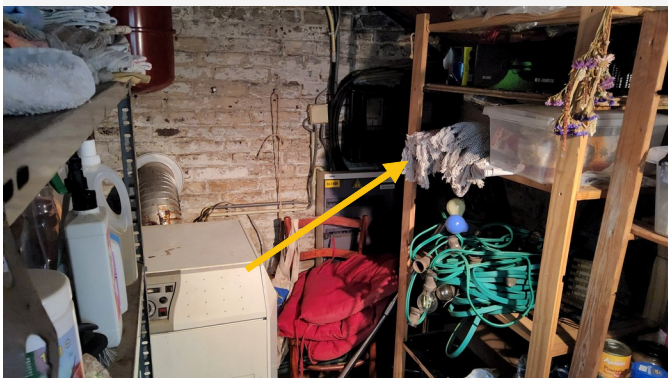
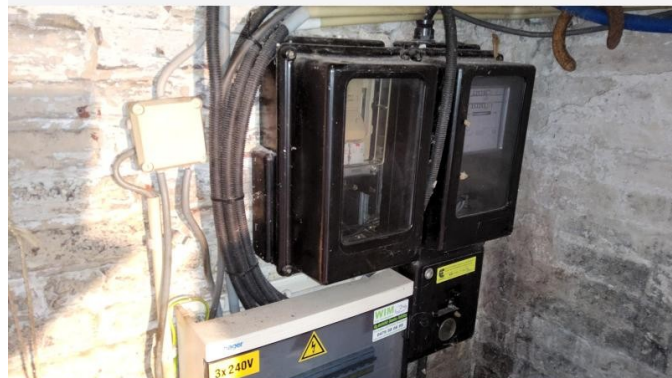
Overzichtsfoto

Detailfoto

Eindbeoordeling materiaalisico	Laag materiaalisico en/of verlaagde kans op vezelvrijgave
--------------------------------	---

Gebondenheid	Categorie 1: hechtgebonden in oorsprong
Asbestsoort (vezeltype)	Crocidoliet aanwezig
Asbestconcentratie	Laag (< 50%)
Afschermingsgraad van het gehele materiaal	Geheel of deels (ook) vrij aan binnenluchtstromen
Toestand van het materiaal	Onbeschadigd, niet verweerd

Beschrijving	bakeliet stopcontacten en schakelaars
Omgeving	Binnen
Primaire drager	Communicatie en elektrische infrastructuur en uitrusting
Asbestmateriaal	Plaat, paneel, tablet - Type Bakeliet
Bindmiddel van asbestmateriaal	Kunststof of -hars
Gebondenheid op basis van bindmiddel	Hecht
Hoeveelheid (oppervlakte - dikte - aantal)	• 1,00 m ² - 1,00 cm - 1 stuk
Totaal volume	0,01 m ³
Eenvoudig bereikbaar	Ja

Bevestigingswijze	• Geschroefd
Identificatiemethode	Vaststelling zonder monstername
Destructieve handeling voor identificatie	Nee

- Zorg voor een veilig beheer. Vermijd het beschadigen van het asbestmateriaal. Controleer de toestand jaarlijks op wijzigingen.

- Eenvoudige handelingen: mag via doe-het-zelf of door werknemer(s) met opleidingsattest eenvoudige handelingen
Bakelietelementen met laag percentage asbest die niet beschadigd zijn.
Eenvoudige handelingen: mag via doe-het-zelf of door werknemer(s) met opleidingsattest eenvoudige handelingen
Afgesloten of verzegelde kast --> Eenvoudige handelingen: opgeleid technieker personeel 8u basisopleiding asbest.
De overige zaken mag men zelf wegnemen.
De elektriciteitsmaatschappij dient teller te komen omwisselen met een niet-asbestverdachte teller

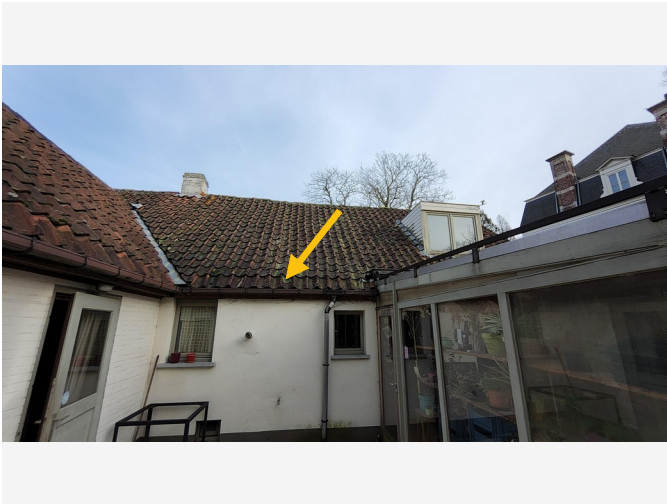
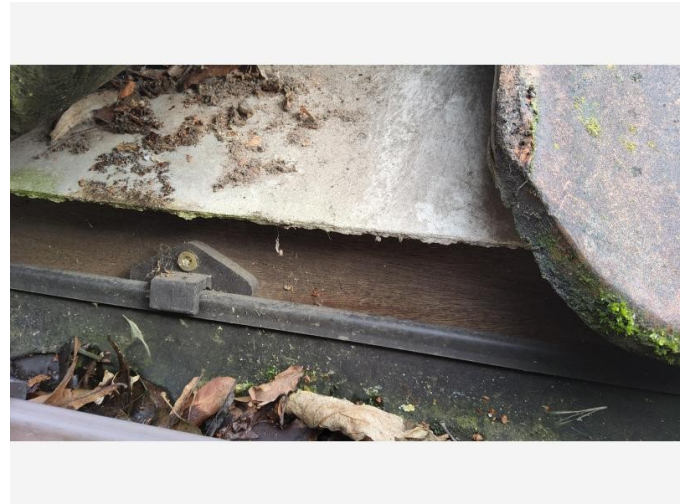
Overzichtsfoto

Detailfoto

Eindbeoordeling materiaalrisico	Zeer laag materiaalrisico en/of zeer lage kans op vezelvrijgave
---------------------------------	---

Gebondenheid	Categorie 1: hechtgebonden in oorsprong
Asbestsoort (vezeltype)	Crocidoliet aanwezig
Asbestconcentratie	Laag (< 50%)
Afschermingsgraad van het gehele materiaal	Stootvaste afscherming of omkasting

Toestand van het materiaal	Onbeschadigd, niet verweerd
----------------------------	-----------------------------

Beschrijving	onderdak hellend dak
Omgeving	Binnen
Primaire drager	Schuin dak
Asbestmateriaal	Plaat, paneel, tablet - Type Menuiserite
Bindmiddel van asbestmateriaal	Cement
Gebondenheid op basis van bindmiddel	Hecht
Hoeveelheid (oppervlakte - dikte - aantal)	<ul style="list-style-type: none"> • 150,00 m² - 0,30 cm - 1 stuk
Totaal volume	0,45 m ³
Eenvoudig bereikbaar	<p>Nee</p> <ul style="list-style-type: none"> • Het asbestmateriaal is bedekt (uitgezonderd laag verf, coating, behang, kunststof, textiel) en het wegnemen van het bedekkende materiaal kan niet zonder het bedekkende materiaal te beschadigen.
Bevestigingswijze	<ul style="list-style-type: none"> • Genageld, geniet
Identificatiemethode	Vaststelling zonder monstername
Destructieve handeling voor identificatie	Nee

- Zorg voor een veilig beheer en verwijder dit asbestmateriaal wanneer het bij werken eenvoudig bereikbaar wordt. Controleer de toestand jaarlijks op wijzigingen.

- Eenvoudige handelingen: enkel door erkend asbestverwijderaar
Eenvoudige handelingen: mag via doe-het-zelf of door werknemer(s) met opleidingsattesteenvoudige handelingen Verwijder de dakpannen. Erna voorzichtig houten draaglatjes en onderdakplaten loswrikken, asbesthoudende platen 1 voor 1 en in hun geheel verwijderen. Niet gooien en geen stortkokers gebruiken

Omwille van de hoogte overlaten aan dakwerker met opleidingsattest eenvoudige handelingen 8u.

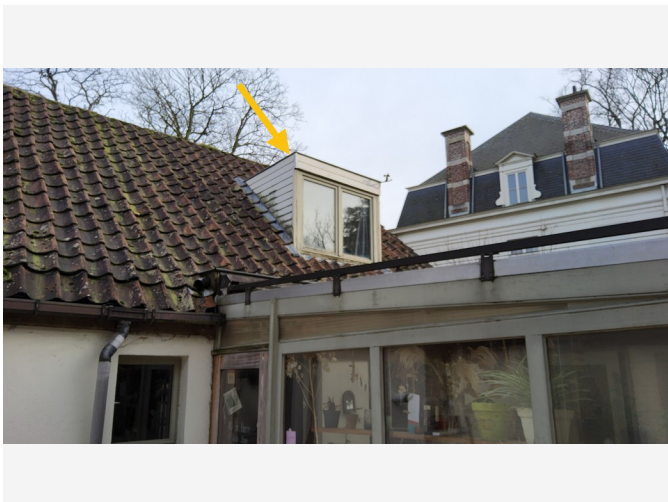
Situeringfoto

Tijdelijke beperking

Reden: Het te onderzoeken materiaal situeert zich hoger dan 3,50 m te rekenen vanaf een veilige ondergrond

Uitleg van de asbestdeskundige: het dak is te hoog om veilig te onderzoeken, dit val buiten de onderzoeksmogelijkheden van dit inspectie protocol.

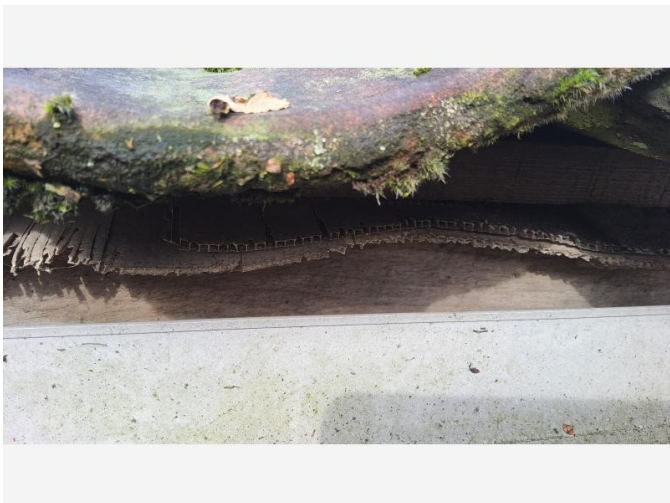
Fiche 5: onderdak bijgebouw links = niet asbesthoudend

onderdak = niet asbesthoudend = bplex.

Identificatiemethode	Vaststelling & expertise (niet-asbestverdacht)
Primaire drager	Schuin dak
