Asbestinventarisatetest

46014A0881/00K000

Attestnummer : 20240401-000050.000

Zone 1: Hoofdgebouw

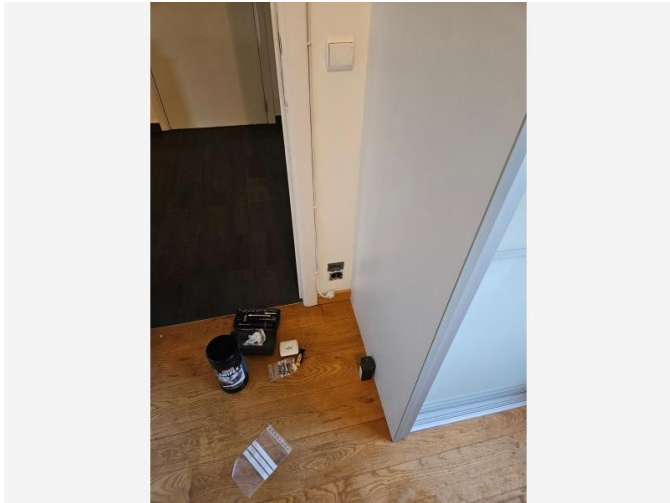
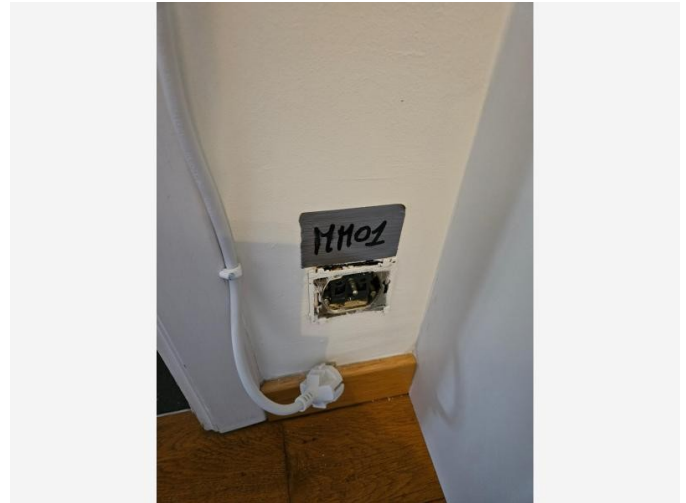
Fiche 3: Pleisterwerk droge ruimtes

Geen asbest

#	Type	Referentie	Resultaat
3.1	Mengmonster	MM01	Geen asbest

Beschrijving	Pleisterwerk droge ruimtes
Omgeving	Binnen
Primaire drager	Binnenwand
Bindmiddel van materiaal	Gips - kalk

Gebondenheid op basis van bindmiddel	Niet-hechtgebonden
Hoeveelheid (oppervlakte - dikte - aantal)	• 50,00 m ² - 1,00 cm - 1 stuk
Totaal volume	0,50 m ³
Identificatiemethode	Vaststelling met monstername
Destructieve handeling voor identificatie	Nee
Opmerking	Oppervlakte bij benadering

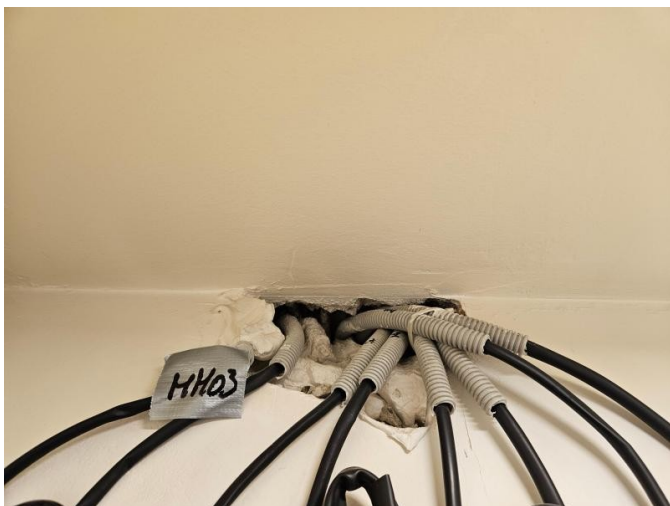
Fiche 5: Pleisterwerk plafond

Geen asbest

#	Type	Referentie	Resultaat
5.1	Mengmonster	MM03	Geen asbest

Beschrijving	Pleisterwerk plafond
Omgeving	Binnen
Primaire drager	Plafond
Bindmiddel van materiaal	Gips - kalk

Gebondenheid op basis van bindmiddel	Niet-hechtgebonden
Hoeveelheid (oppervlakte - dikte - aantal)	• 90,00 m ² - 1,00 cm - 1 stuk
Totaal volume	0,90 m ³
Identificatiemethode	Vaststelling met monstername
Destructieve handeling voor identificatie	Nee
Opmerking	Oppervlakte bij benadering
