Asbestinventarisatetest

Marie-Thérèse de Courtebournelaan 8, 9041 Gent

Attestnummer : 20230421-000039.000

Uitgegeven op : 21.04.2023

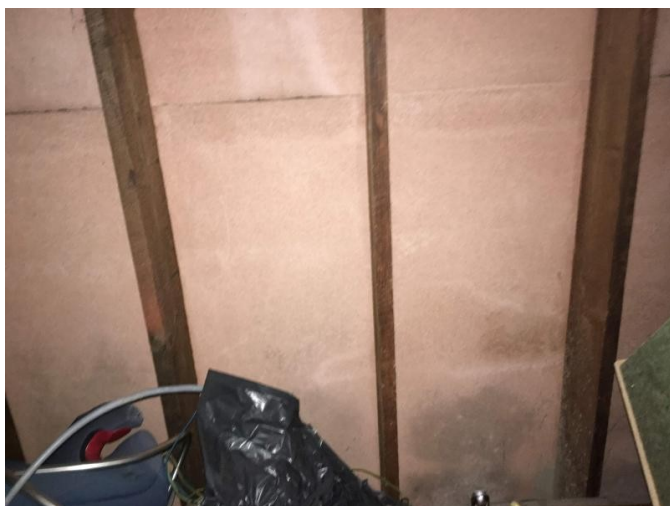
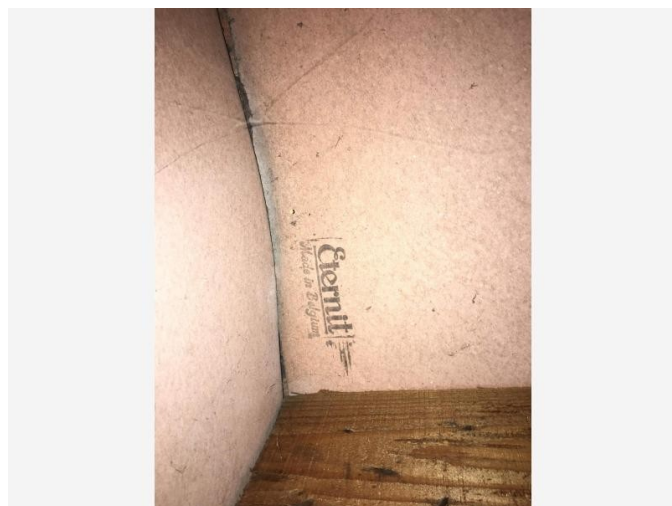
Eindbeoordeling materiaalrisico	Zeer laag materiaalrisico en/of zeer lage kans op vezelvrijgave
---------------------------------	---

Gebondenheid	Categorie 1: hechtgebonden in oorsprong
Asbestsoort (vezeltype)	Alleen chrysotiel
Asbestconcentratie	Laag (< 50%)
Afschermingsgraad van het gehele materiaal	Geheel of deels (ook) vrij aan de binnenlucht
Toestand van het materiaal	Onbeschadigd, niet verweerd

#	Type	Referentie	Resultaat
1.1	Puntmonster	AM01	Chrysotiel

Beschrijving	Onderdakplaten
Omgeving	Grenst aan binnen- en buitenlucht
Primaire drager	Schuin dak
Asbestmateriaal	Plaat, paneel, tablet - Type Menuiserite
Bindmiddel van asbestmateriaal	Cement
Gebondenheid op basis van bindmiddel	Hecht
Hoeveelheid (oppervlakte - dikte - aantal)	• 200,00 m ² - 0,30 cm - 1 stuk
Totaal volume	0,60 m ³

Eenvoudig bereikbaar	Ja
Bevestigingswijze	<ul style="list-style-type: none">• Genageld, geniet
Identificatiemethode	Vaststelling met monstername
Destructieve handeling voor identificatie	Ja

- Zorg voor een veilig beheer en verwijder dit asbestmateriaal wanneer het bij werken eenvoudig bereikbaar wordt. Controleer de toestand jaarlijks op wijzigingen.

- Eenvoudige handelingen: mag via doe-het-zelf of door werknemer(s) met opleidingsattest eenvoudige handelingen
Hechtgebonden asbestcement toepassing in goede staat. Mits het materiaal verwijderd kan worden met minimaal breken, kan deze toepassing met beperkte risico's zelf verwijderd worden.

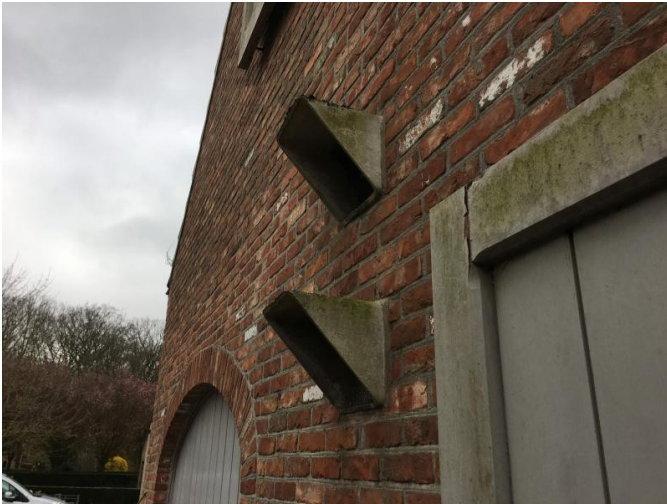
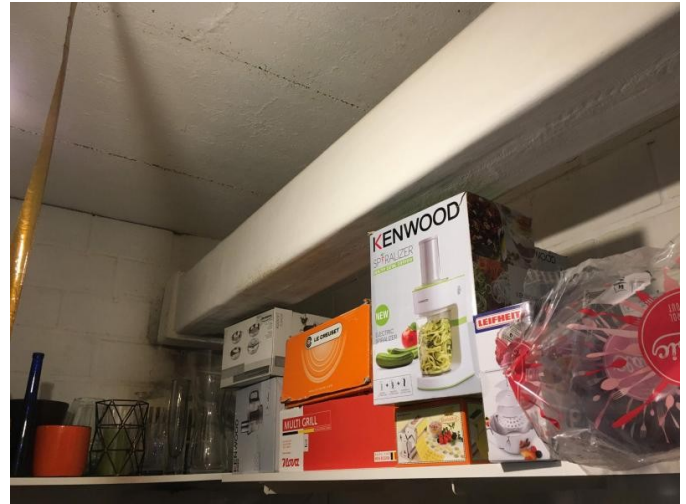
Eindbeoordeling materiaalrisico	Laag materiaalrisico en/of verlaagde kans op vezelvrijgave
---------------------------------	--

Gebondenheid	Categorie 1: hechtgebonden in oorsprong
Asbestsoort (vezeltype)	Alleen chrysotiel
Asbestconcentratie	Laag (< 50%)
Afschermingsgraad van het gehele materiaal	Geheel of deels (ook) vrij aan de binnenlucht
Toestand van het materiaal	Licht beschadigd, licht verweerd. Intact materiaal type Pical – asbestboard of categorie III 'gebondenheid'

Beschrijving	Rookgasafvoer
Omgeving	Grenst aan binnen- en buitenlucht
Primaire drager	HVAC infrastructuur en uitrusting
Asbestmateriaal	Buis, koker, leiding, pijp, doorvoer
Bindmiddel van asbestmateriaal	Cement
Gebondenheid op basis van bindmiddel	Hecht
Hoeveelheid (lengte - omtrek - dikte - aantal)	<ul style="list-style-type: none">• 4,00 m - 0,80 cm - 1,00 cm - 1 stuk
Totaal volume	< 0,001 m ³
Eenvoudig bereikbaar	Ja
Bevestigingswijze	<ul style="list-style-type: none">• Verlijmd, ingegoten, versmeerd

Identificatiemethode	Vaststelling zonder monstername
Destructieve handeling voor identificatie	Nee

- Zorg voor een veilig beheer. Vermijd het beschadigen van het asbestmateriaal. Controleer de toestand jaarlijks op wijzigingen.

- Eenvoudige handelingen: mag via doe-het-zelf of door werknemer(s) met opleidingsattest eenvoudige handelingen
Hechtgebonden asbestcement toepassing in goede staat. Mits de cementering voorzichtig losgekapt wordt en het materiaal niet beschadigd wordt, kan deze toepassing met weinig risico verwijderd worden.

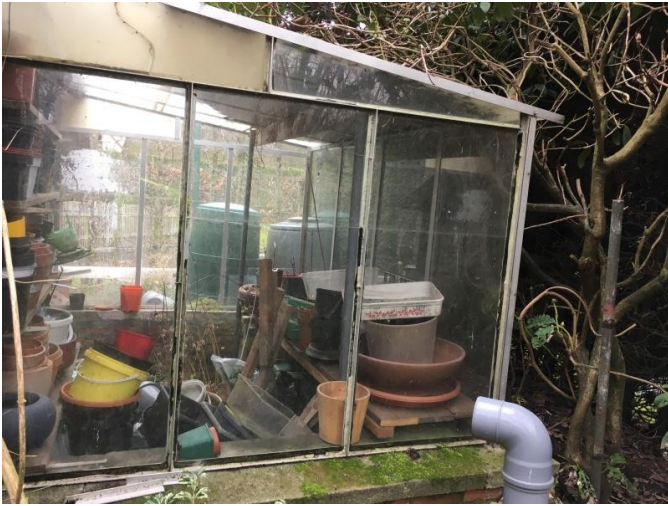
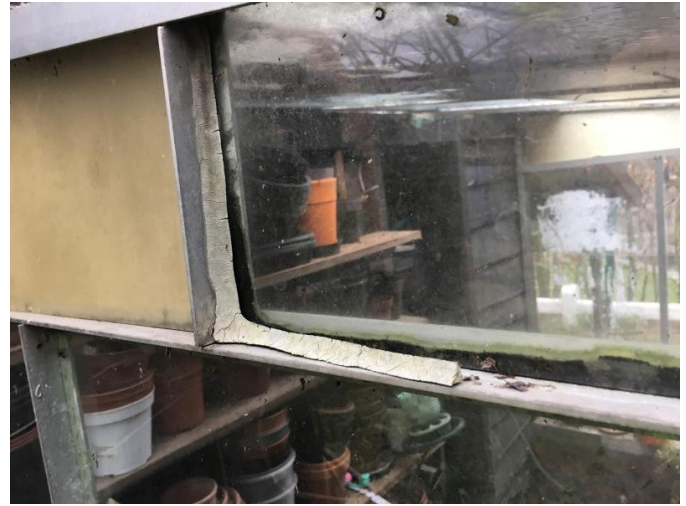
Fiche 3: Mastiek tuinberging

Geen asbest

#	Type	Referentie	Resultaat
3.1	Puntmonster	AM02	Geen asbest

Beschrijving	Mastiek tuinberging
Omgeving	Buiten
Primaire drager	Wandopening verticaal (raam, deur, ...)
Bindmiddel van materiaal	Kitten, mastiek, pasta

Gebondenheid op basis van bindmiddel	Hecht
Hoeveelheid (gewicht - aantal)	• 1,00 kg - 1 stuk
Totaal gewicht	1,00 kg
Identificatiemethode	Vaststelling met monstername
Destructieve handeling voor identificatie	Ja
