Asbestinventarisatetest

Sinaaidorp 27/4, 9112 Sint-Niklaas

Attestnummer : 20231031-000217.000

Zone 1: Appartementsgebouw - privatief B4

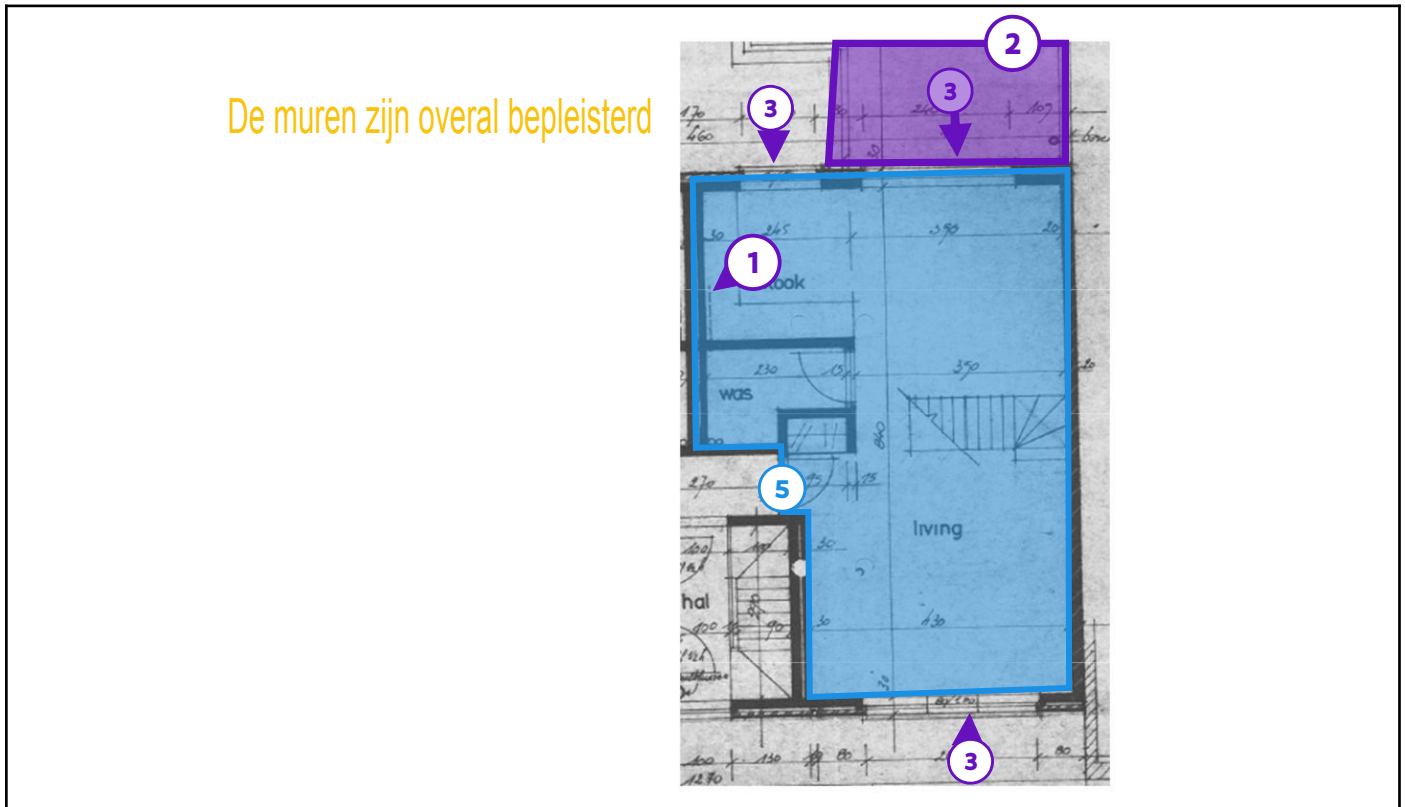
Plan 1.1: Plan appartement B4 - niveau 1

Beschrijving	Type	Actie
1. Tegellijm keuken en badkamer	Advies	-
2. Roofing dakterras	Advies	-
3. Dichtingskit buitenschrijnwerk	Advies	-
4. Pleisterwerk binnenmuren	Geen asbest	-
5. Pleisterwerk plafonds	Geen asbest	-

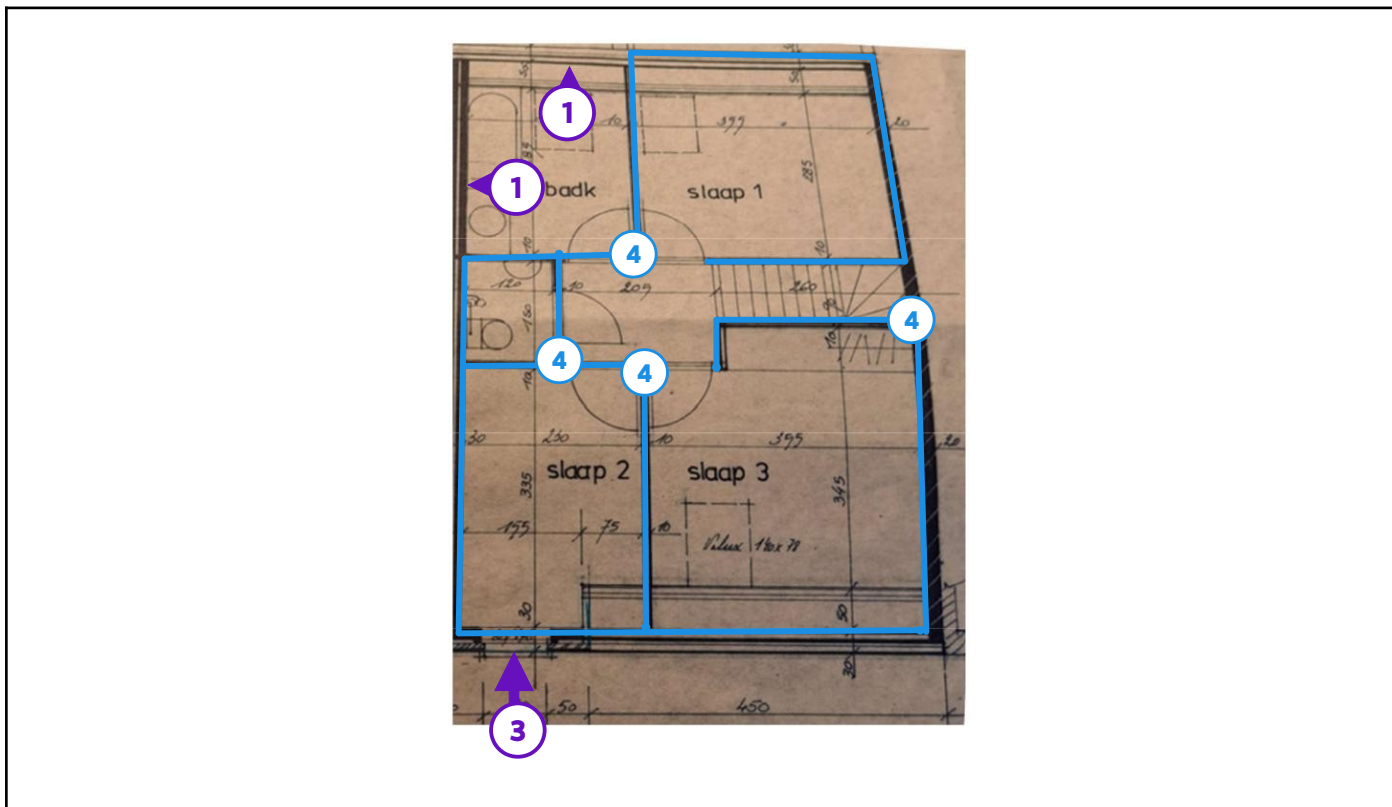
Plan 1.2: Plan appartement B4 - dakverdieping

Beschrijving	Type	Actie
1. Tegelijm keuken en badkamer	Advies	-
3. Dichtingskit buitenschrijnwerk	Advies	-
4. Pleisterwerk binnenmuren	Geen asbest	-

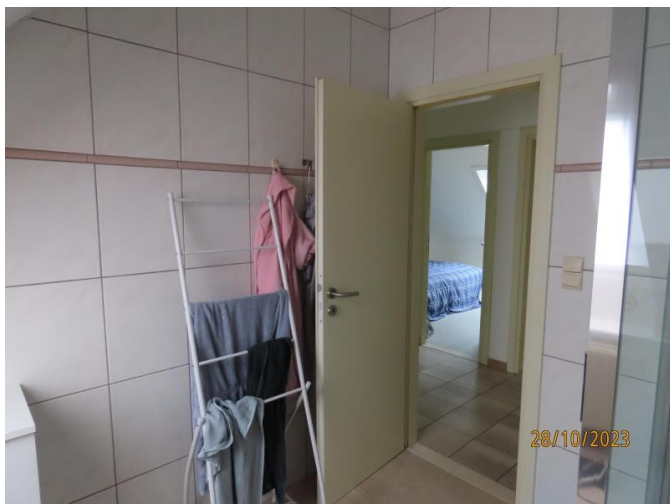
Vrije foto

De muurtegellijm was nergens waarneembaar in de keuken en badkamer, en is in principe asbest-verdacht. Enkel een destructieve monsternamen kan de al dan niet aanwezigheid van asbest bevestigen.

Identificatiemethode	Redelijk vermoeden
Primaire drager	Binnenwand
(Asbest)materiaal	In-situ afwerkingslagen - Lijm laag
Bindmiddel	Cement
Gebondenheid bindmiddel	Hecht

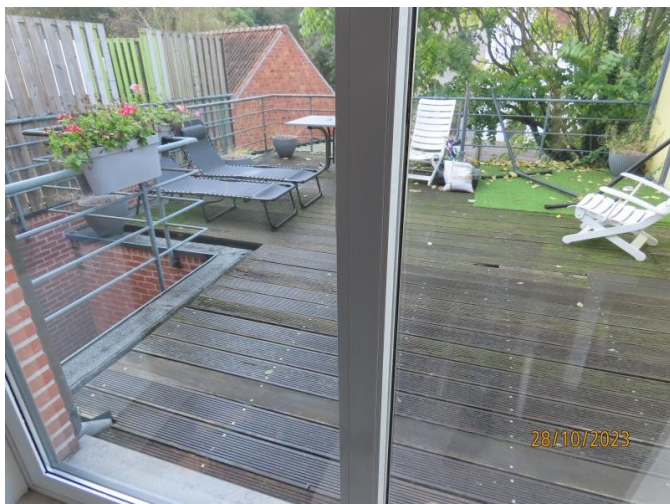
Vrije foto

Het plat dak, aan de achterzijde gelijkvloers, is bedekt met roofing, hetgeen een asbest-verdachte toepassing is. Dit wordt gebruikt als terras, en maakt bijgevolg deel uit van de gemene delen / globale constructie. Bij renovatie of sloop kan een monsternamenanalyse deze toepassing al dan niet uitsluiten van asbest.

Identificatiemethode	Redelijk vermoeden
Primaire drager	Plat dak
(Asbest)materiaal	Dak- en gevelbekleding - Roofing
Bindmiddel	Bitumen (roofing, teer, asfalt)
Gebondenheid bindmiddel	Hecht

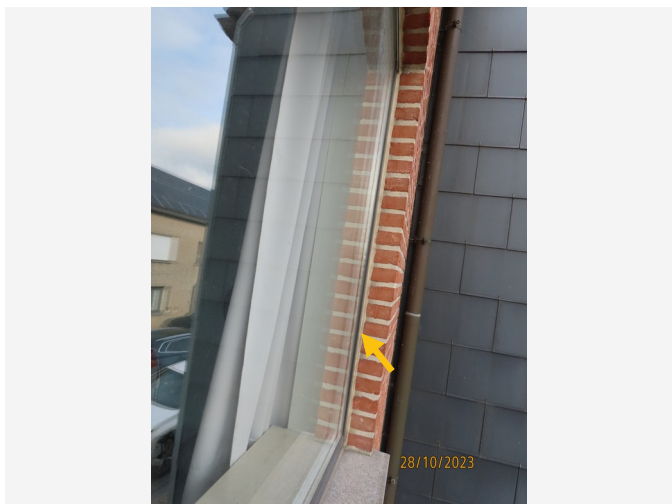
Vrije foto

Alle schrijnwerk is afgekit met elastische siliconen. Deze toepassing is niet-asbestverdacht.

Identificatiemethode	Vaststelling & expertise (niet-asbestverdacht)
Primaire drager	Wandopening verticaal (raam, deur, ...)
(Asbest)materiaal	In-situ afwerkingslagen - Pasta, stopverf, voegsel, stopsel, vulsel, mastiek, kitten, ...
Bindmiddel	Kitten, mastiek, pasta
Gebondenheid bindmiddel	Hecht

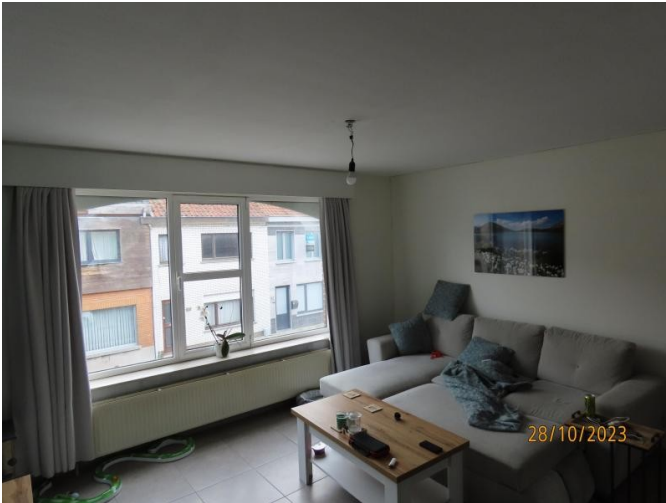
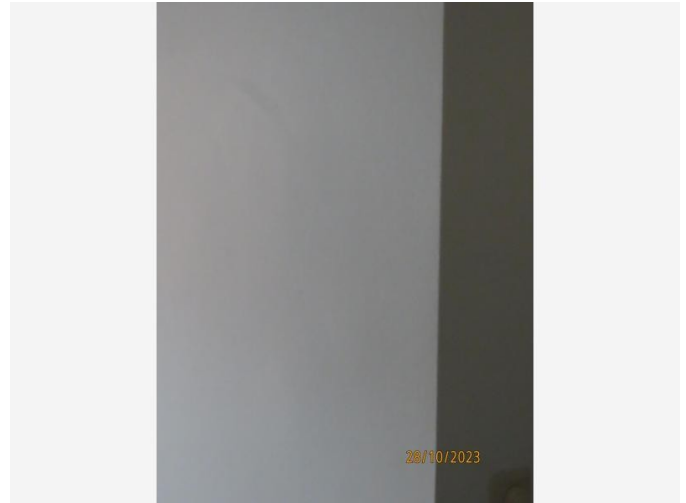
Fiche 4: Pleisterwerk binnenmuren

Geen asbest

Beschrijving	Pleisterwerk binnenmuren
Omgeving	Binnen
Primaire drager	Binnenwand
Bindmiddel van materiaal	Gips - kalk
Gebondenheid op basis van bindmiddel	Niet-hechtgebonden
Hoeveelheid (oppervlakte - dikte - aantal)	• 135,00 m ² - 1,00 cm - 1 stuk

Totaal volume	1,35 m ³
Identificatiemethode	Vaststelling met bewijsdocument, zonder monstername
Destructieve handeling voor identificatie	Nee
Opmerking	In appartement 27 B2 werden monsternames uitgevoerd van het pleisterwerk binnenmuren. Het resultaat hiervan (geen asbest) kan geëxtrapoleerd worden naar de andere privatieven, gezien de gelijktijdige opbouw en homogene in-situ afwerking.

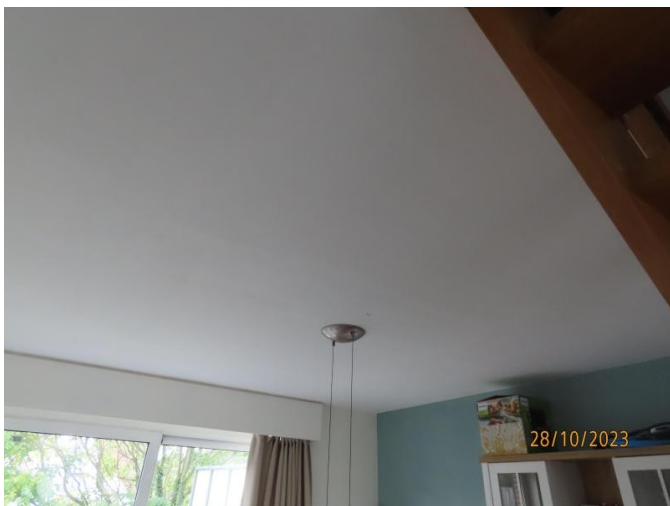
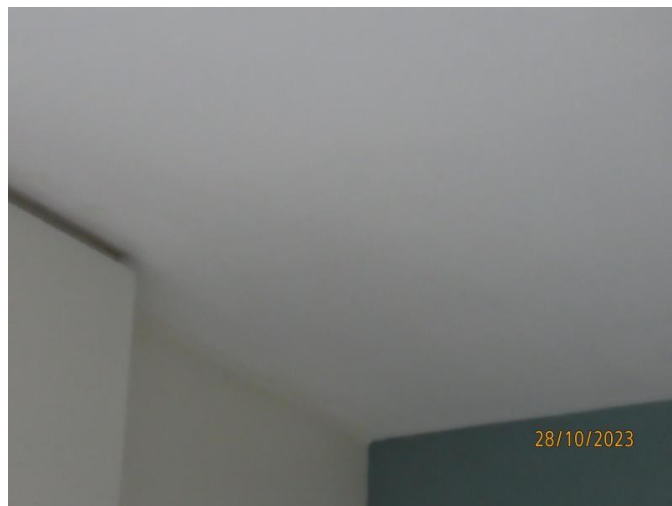
Fiche 5: Pleisterwerk plafonds

Geen asbest

Beschrijving	Pleisterwerk plafonds
Omgeving	Binnen
Primaire drager	Plafond
Bindmiddel van materiaal	Gips - kalk
Gebondenheid op basis van bindmiddel	Niet-hechtgebonden
Hoeveelheid (oppervlakte - dikte - aantal)	• 52,00 m ² - 1,00 cm - 1 stuk
Totaal volume	0,52 m ³

Identificatiemethode	Vaststelling met bewijsdocument, zonder monstername
Destructieve handeling voor identificatie	Nee
Opmerking	In appartement 27 B2 werden monsternames uitgevoerd van het pleisterwerk plafonds op niveau 1. Het resultaat hiervan (geen asbest) kan geëxtrapoleerd worden naar de andere privatieven, gezien de gelijktijdige opbouw en homogene in-situ afwerking. Op de dakverdieping is geen plafondpleisterwerk aanwezig (afwerking met gipsplaten)
