# Asbestinventarisatetest

Brabantdam 145A, 9000 Gent

Attestnummer : 20230817-000186.000

# Zone 1: Hoofdgebouw

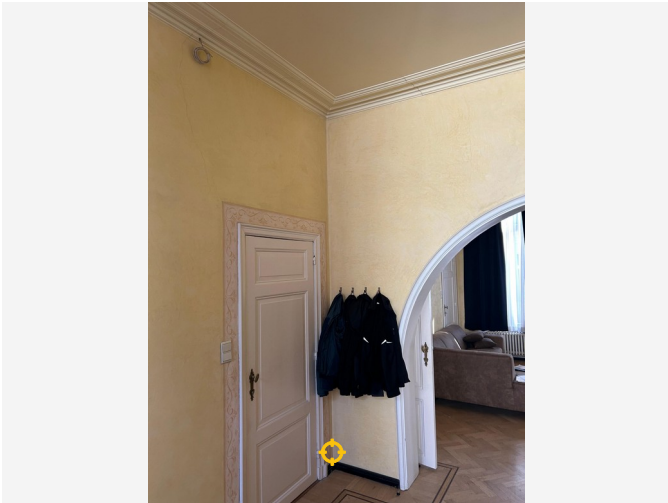
## Fiche 7: wandpleister

Geen asbest

#	Type	Referentie	Resultaat
7.1	Mengmonster	05	Geen asbest

Beschrijving	wandpleister
Omgeving	Binnen
Primaire drager	Binnenwand
Bindmiddel van materiaal	Gips - kalk
