# Asbestinventarisatetest

Morekstraat 553, 9032 Gent

Attestnummer : 20231110-000032.000

**Asbestveilig**

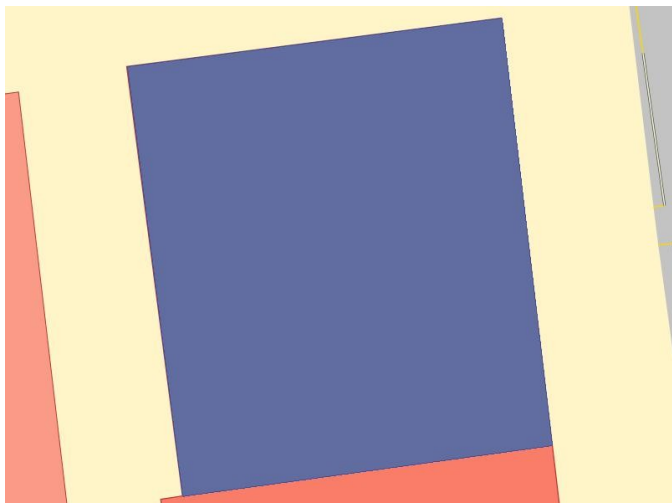
## Zone 1: Hoofdgebouw

- 0 Asbestmaterialen
- 0 Beperkingen
- 0 Uitsluitingen
- 0 Roerende goederen
- 0 Puin, steenslag, (water)bodem
- 0 Adviezen
- 2 Geen asbest**

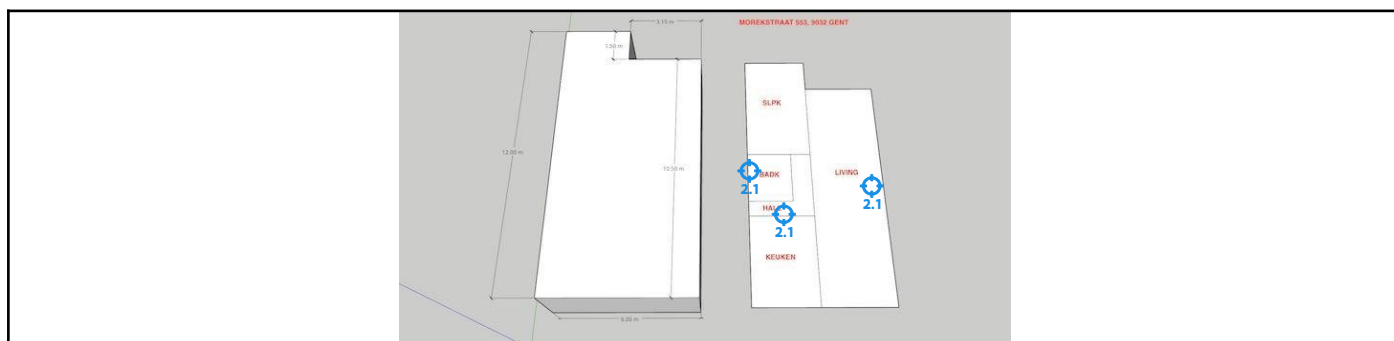
# Plan 1.1: grondplan

Beschrijving	Type	Actie
2. Pleisterwerk muur	Geen asbest	-
2.1 Code: M001	Mengmonster	-

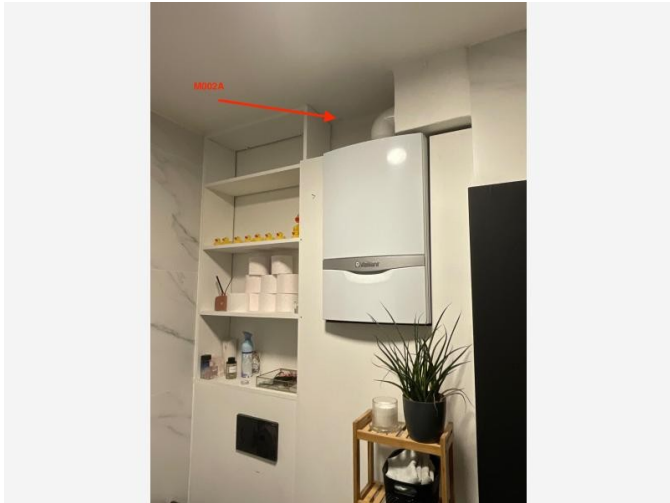
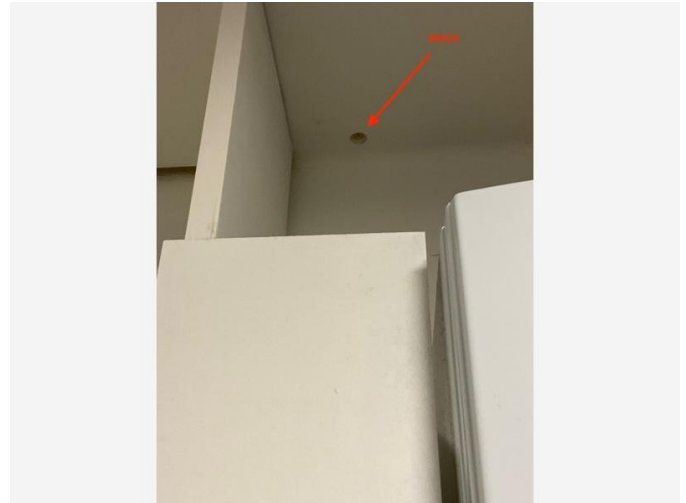
# Fiche 1: Pleisterwerk plafond

Geen asbest

#	Type	Referentie	Resultaat
1.1	Mengmonster	M002	Geen asbest

Beschrijving	Pleisterwerk plafond
Omgeving	Binnen
Primaire drager	Plafond
Bindmiddel van materiaal	Gips - kalk

<b>Gebondenheid op basis van bindmiddel</b>	Niet-hechtgebonden
<b>Hoeveelheid (oppervlakte - dikte - aantal)</b>	• 70,00 m <sup>2</sup> - 0,98 cm - 1 stuk
<b>Totaal volume</b>	0,686 m <sup>3</sup>
<b>Identificatiemethode</b>	Vaststelling met monstername
<b>Destructieve handeling voor identificatie</b>	Nee

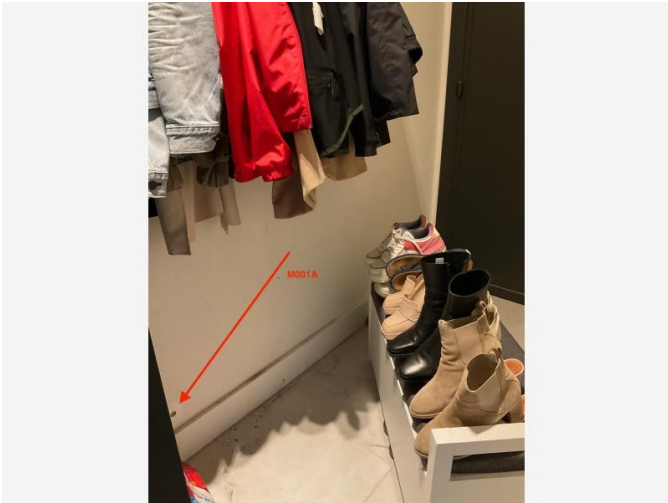
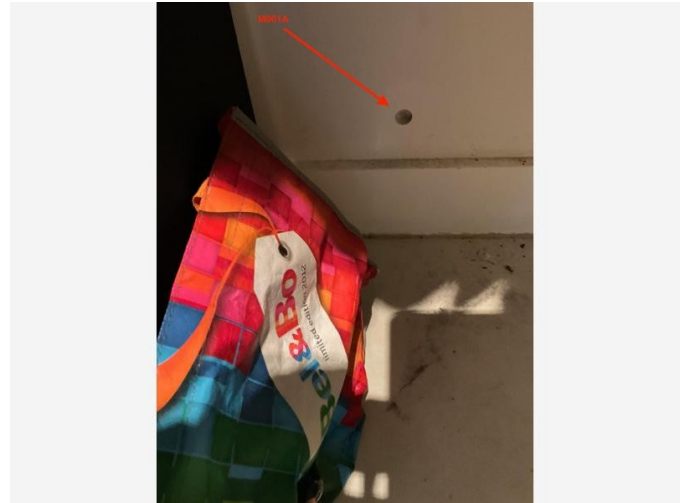
## Fiche 2: Pleisterwerk muur

Geen asbest

#	Type	Referentie	Resultaat
2.1	Mengmonster	M001	Geen asbest

Beschrijving	Pleisterwerk muur
Omgeving	Binnen
Primaire drager	Binnenwand
Bindmiddel van materiaal	Gips - kalk

<b>Gebondenheid op basis van bindmiddel</b>	Niet-hechtgebonden
<b>Hoeveelheid (oppervlakte - dikte - aantal)</b>	• 175,00 m <sup>2</sup> - 1,00 cm - 1 stuk
<b>Totaal volume</b>	1,75 m <sup>3</sup>
<b>Identificatiemethode</b>	Vaststelling met monstername
<b>Destructieve handeling voor identificatie</b>	Nee
