# Asbestinventarisatetest

Burgemeester Jos. Chalmetlaan 55/B201, 9060 Zelzate

Attestnummer : 20231218-000344.000

Uitgegeven op : 18.12.2023

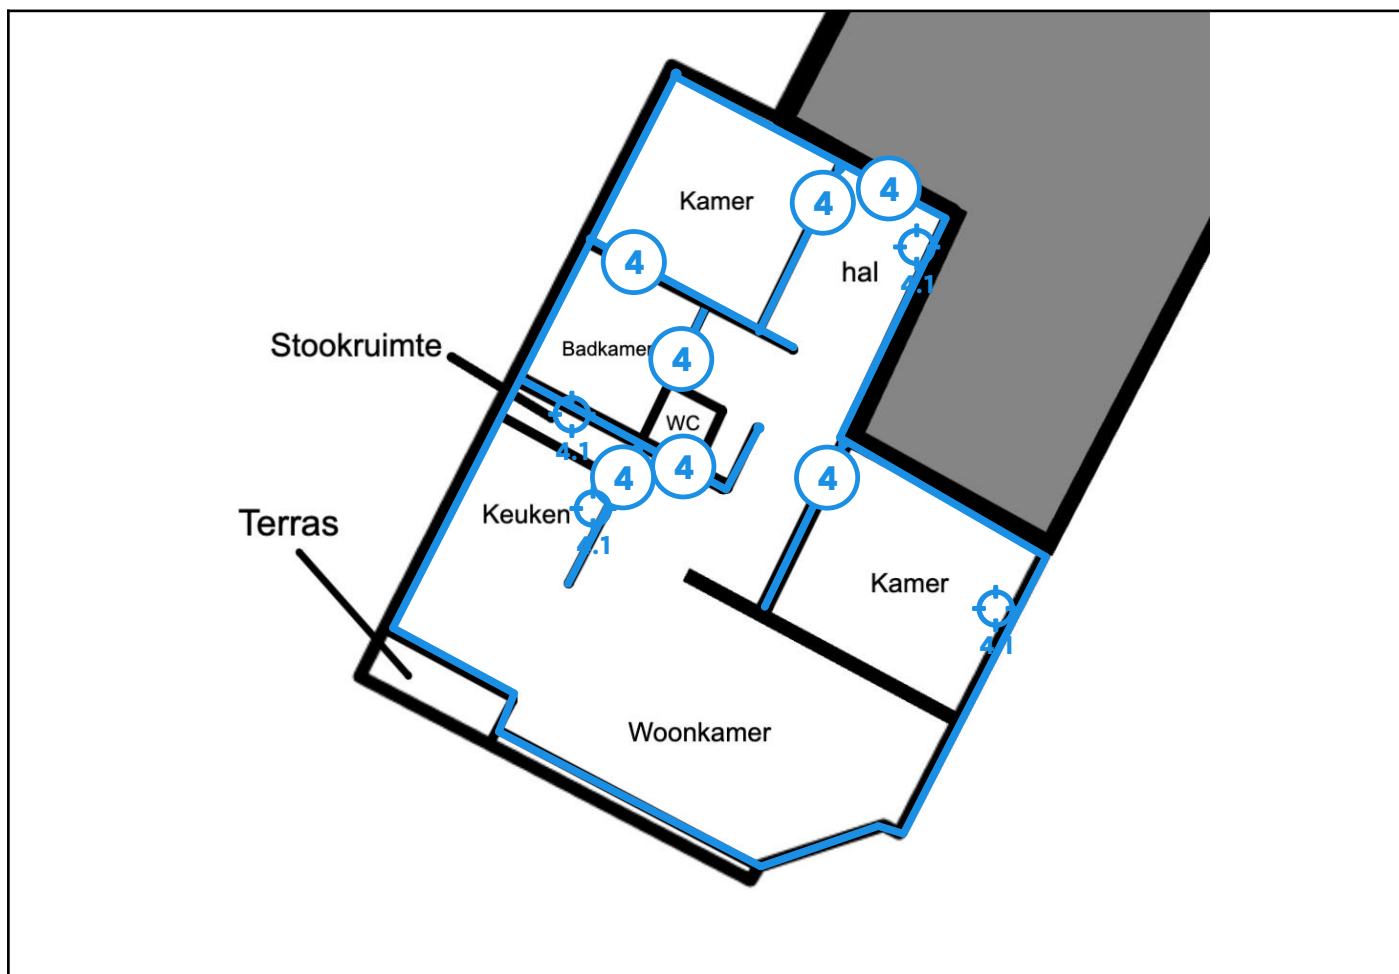
## Plan 1.1: Appartement B201

Beschrijving	Type	Actie
4. Pleisterwerk muur	Geen asbest	-
4.1 Code: 1	Mengmonster	-

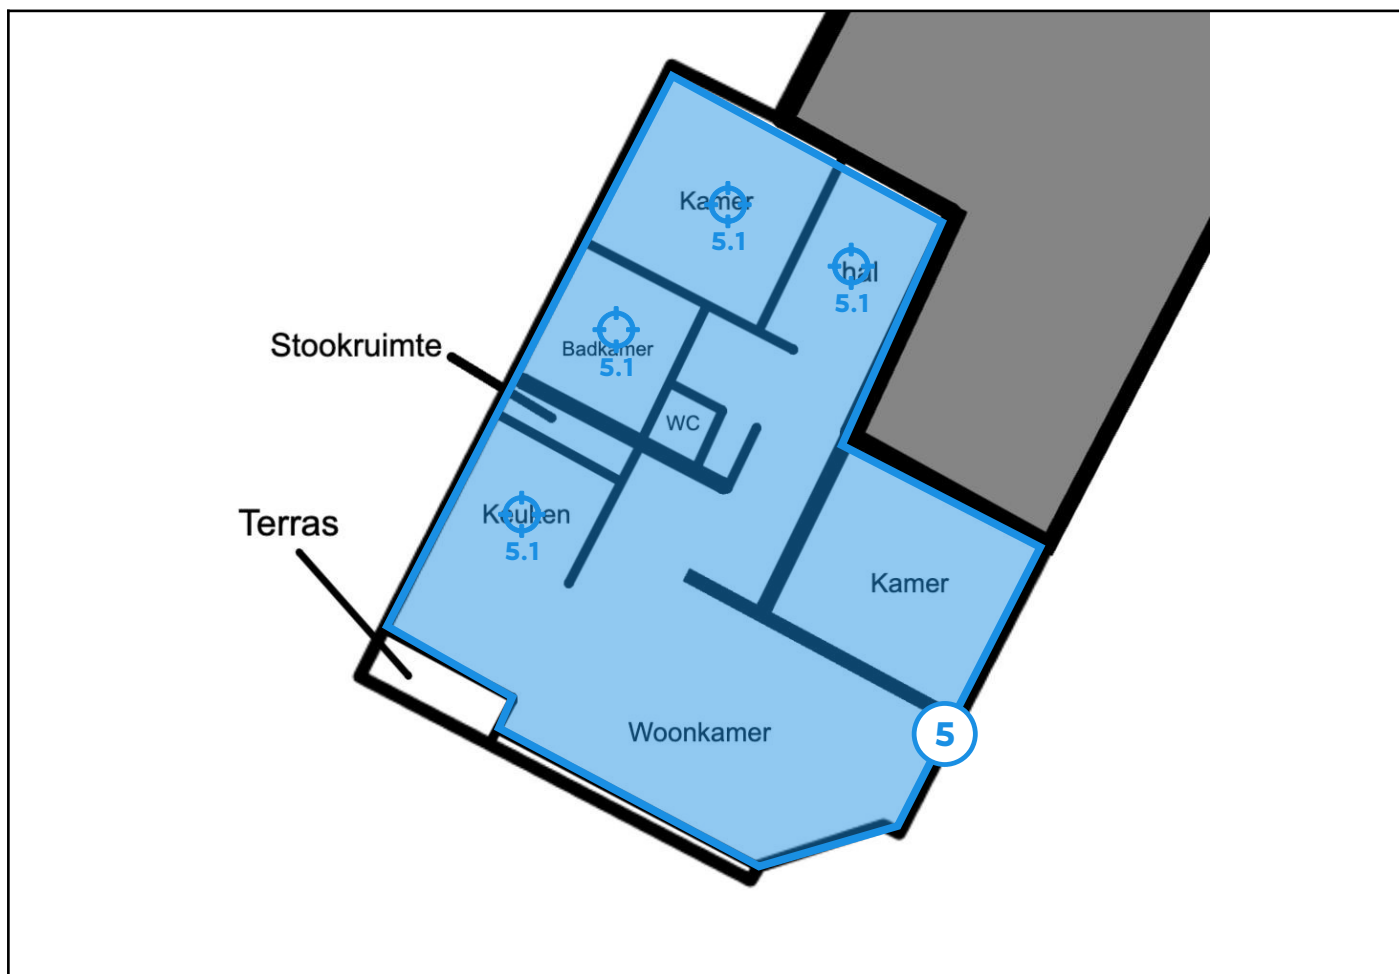
## Plan 1.2: Appartement B201

Beschrijving	Type	Actie
5. Pleisterwerk plafond	Geen asbest	-
5.1 Code: 2	Mengmonster	-

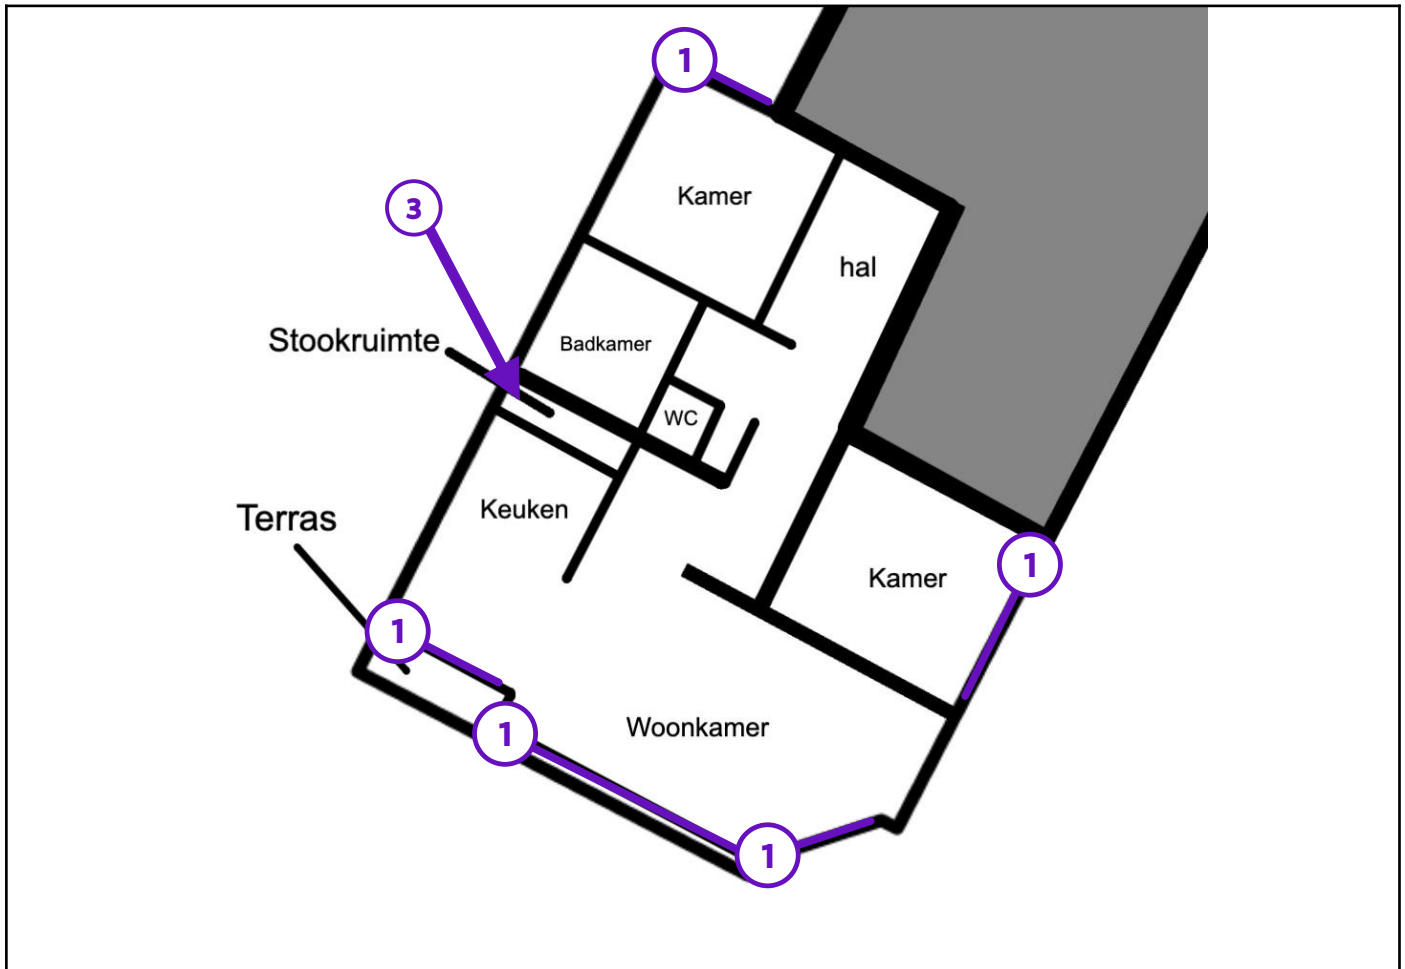
## Plan 1.3: Appartement B201

Beschrijving	Type	Actie
1. Geen mastiek waargenomen aan de raamkaders	Advies	-
3. Geen verdachte doorvoeren waargenomen	Advies	-

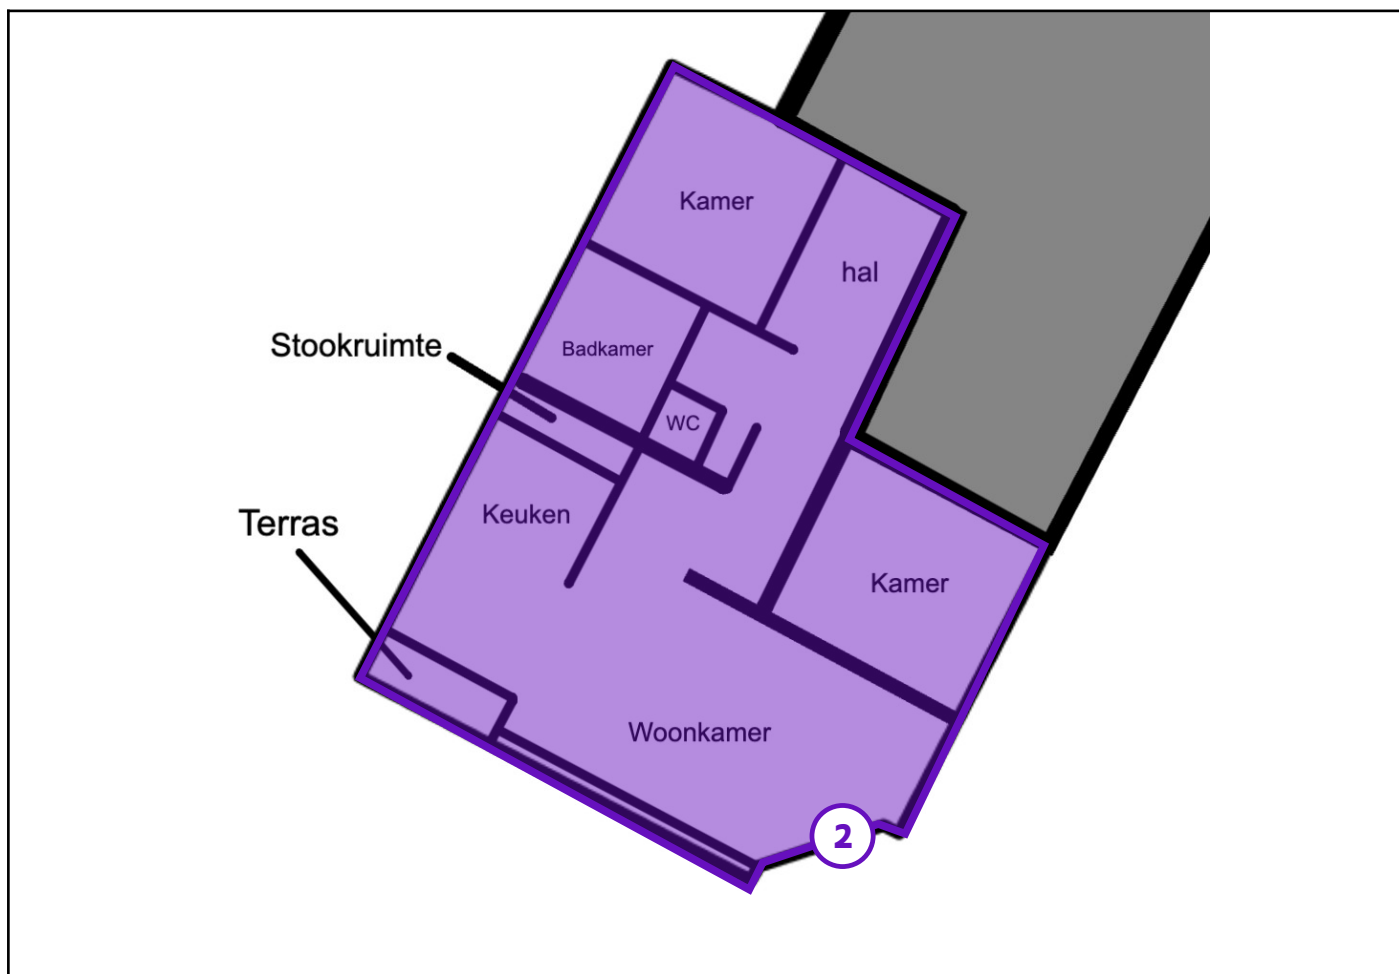
## Plan 1.4: Appartement B201

Beschrijving	Type	Actie
2. Geen verdachte afwerking waargenomen	Advies	-

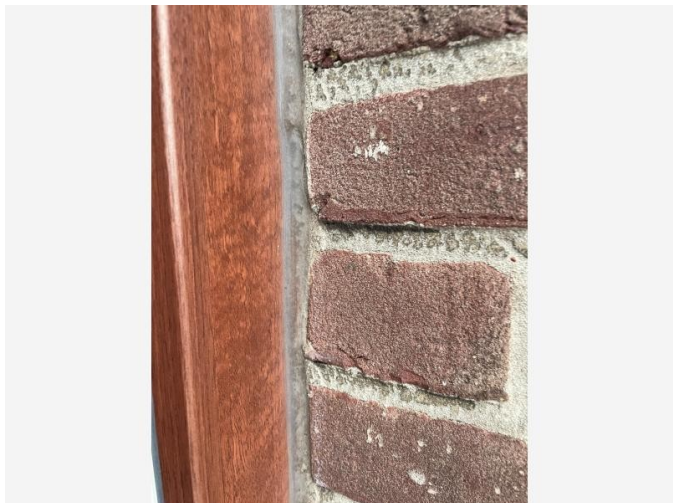
# Fiche 1: Geen mastiek waargenomen aan de raamkaders

Er werd geen verdachte mastiek waargenomen ter hoogte van de raamkaders. De raamkaders zijn afgewerkt met silicone of rubbers.

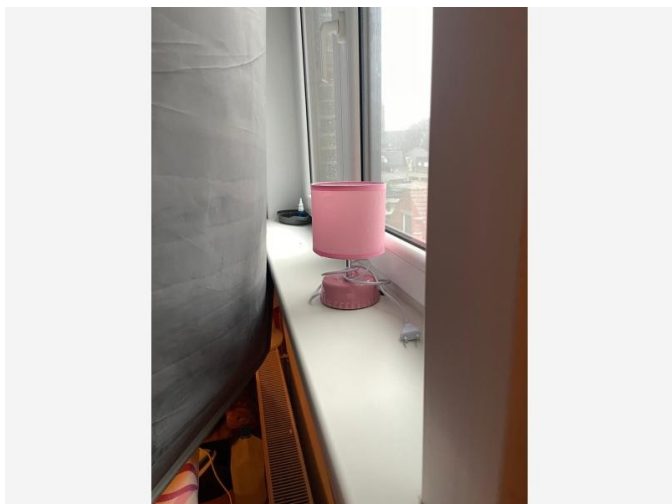
Er werd tijdens de inspectie geen verdachte afwerking waargenomen. Vensterbanken, dorpels, etc. zijn vervaardigd uit natuursteen, hout of andere niet verdachte materialen.

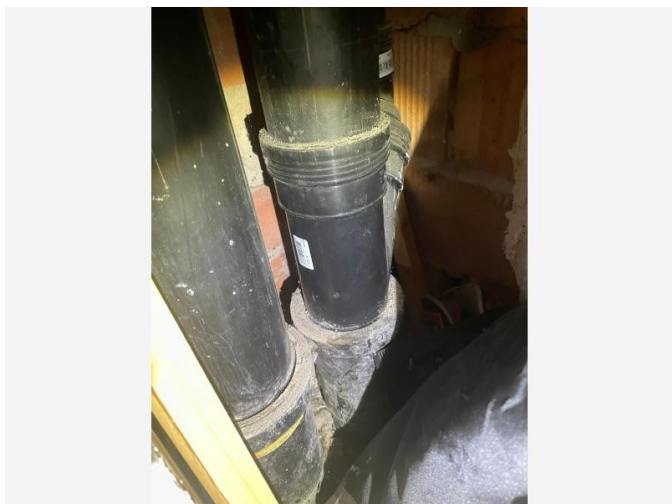
Er werden geen verdachte doorvoeren waargenomen.

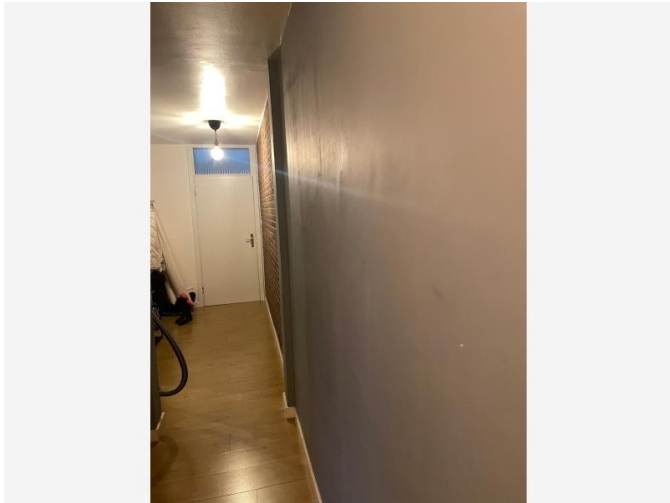
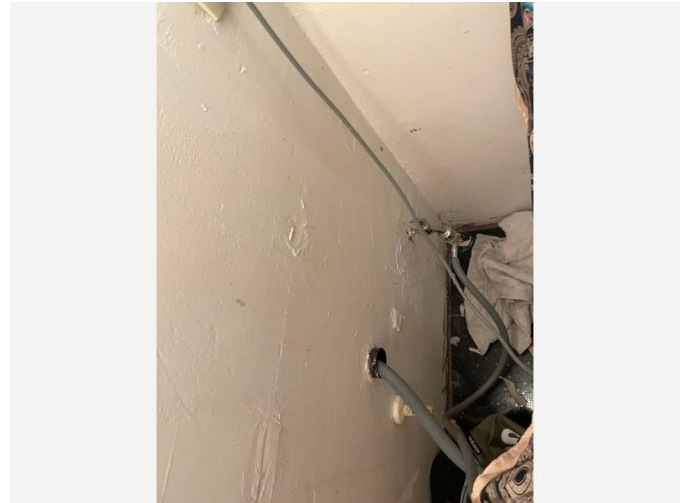
Geen asbest

#	Type	Referentie	Resultaat
4.1	Mengmonster	1	Geen asbest

Beschrijving	Pleisterwerk muur
Omgeving	Binnen
Primaire drager	Binnenwand
Bindmiddel van materiaal	Gips - kalk

<b>Gebondenheid op basis van bindmiddel</b>	Niet-hechtgebonden
<b>Hoeveelheid (oppervlakte - dikte - aantal)</b>	<ul style="list-style-type: none"> <li>• 220,00 m<sup>2</sup> - 1,00 cm - 1 stuk</li> </ul>
<b>Totaal volume</b>	2,20 m <sup>3</sup>
<b>Identificatiemethode</b>	Vaststelling met monstername
<b>Destructieve handeling voor identificatie</b>	Nee
<b>Opmerking</b>	Er werd geen pleisterwerk waargenomen ter hoogte van de badkamer. De Binnenwandne zijn afgewerkt met keramische tegels.

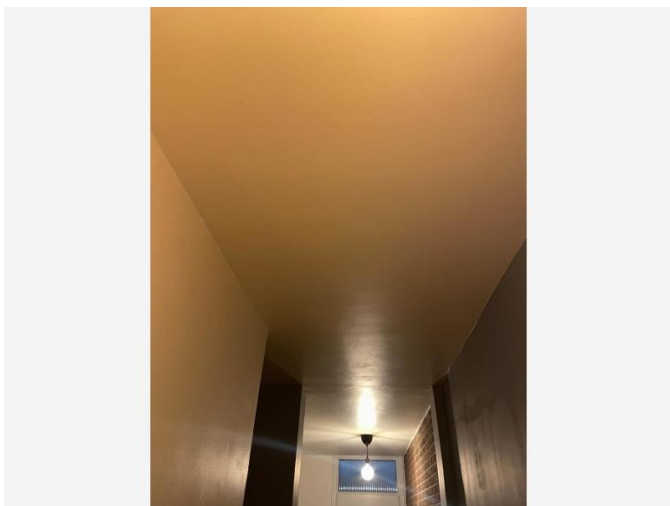
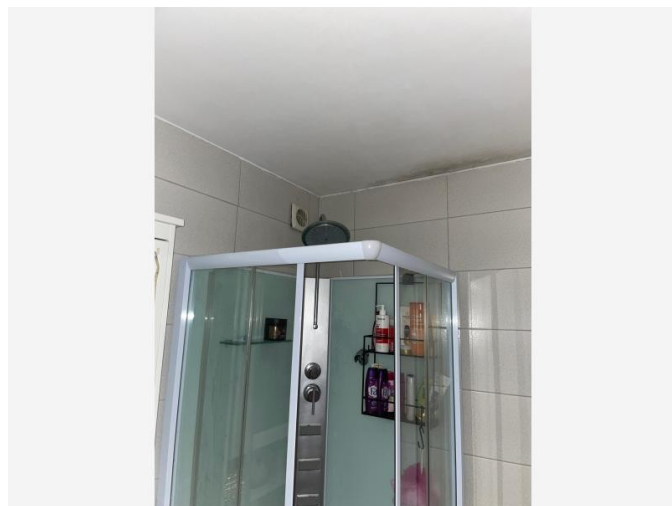
Geen asbest

#	Type	Referentie	Resultaat
5.1	Mengmonster	2	Geen asbest

Beschrijving	Pleisterwerk plafond
Omgeving	Binnen
Primaire drager	Plafond
Bindmiddel van materiaal	Gips - kalk

<b>Gebondenheid op basis van bindmiddel</b>	Niet-hechtgebonden
<b>Hoeveelheid (oppervlakte - dikte - aantal)</b>	• 90,00 m <sup>2</sup> - 1,00 cm - 1 stuk
<b>Totaal volume</b>	0,90 m <sup>3</sup>
<b>Identificatiemethode</b>	Vaststelling met monstername
<b>Destructieve handeling voor identificatie</b>	Nee
