Asbestinventarisatetest

Emeric De Bruynelaan 16, 9940 Evergem

Attestnummer : 20240228-000131.000

Uitgegeven op : 28.02.2024

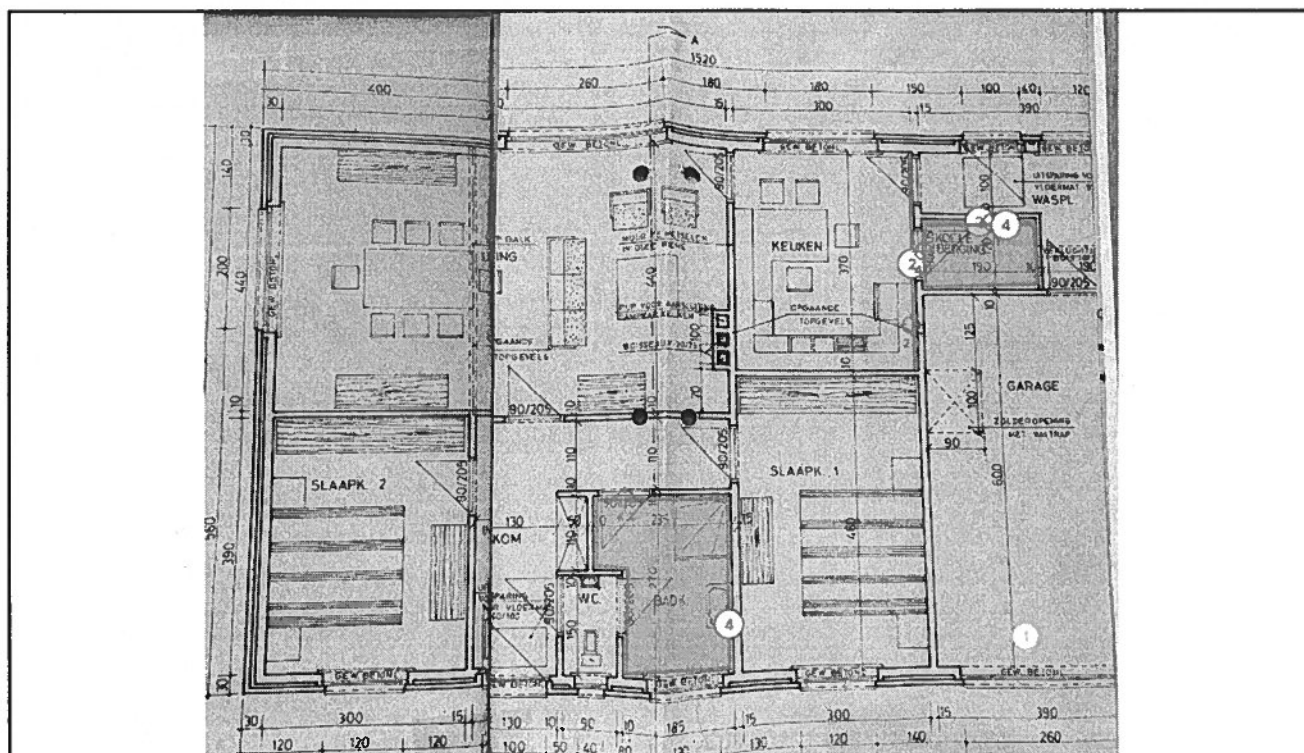
Plan 1.1: Grondplan GLVL

Beschrijving	Type	Actie
1. Elektriciteitsmeter van bakeliet	Asbestmateriaal	Zorgvuldig beheren
2. Pleisterwerk muren berging + keuken	Geen asbest	-
2.1 Code: MM01	Mengmonster	-
4. Pleisterwerk plafonds berging + badkamer	Geen asbest	-
4.1 Code: MM02	Mengmonster	-

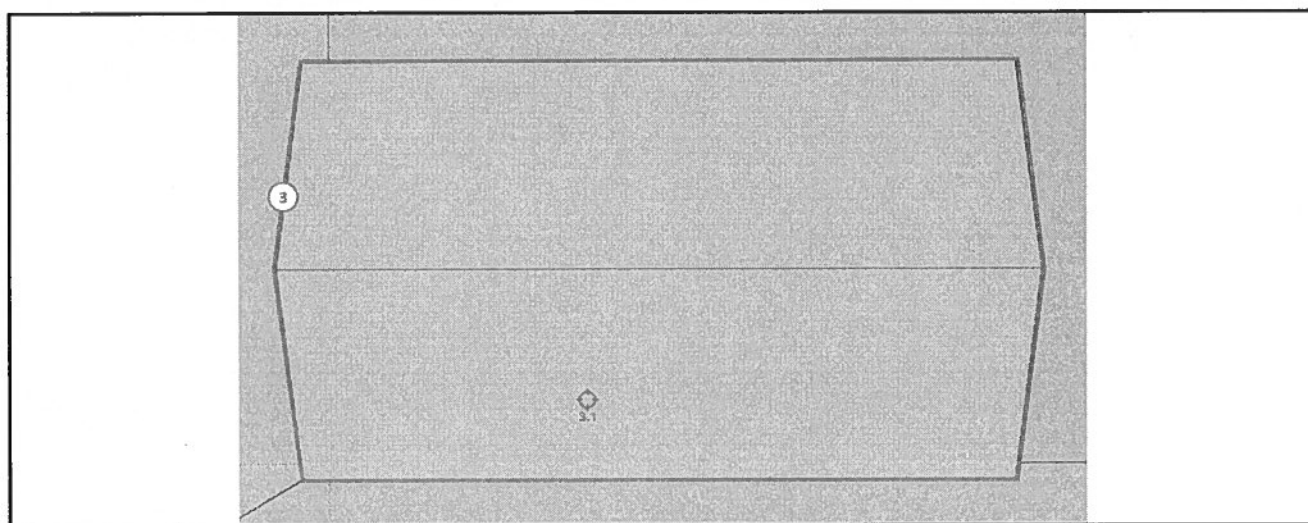
Plan 1.2: Plan DAK

Beschrijving	Type	Actie
3. Menuiserie onderdakplaten	Geen asbest	-
3.1 Code: MM03	Puntmonster	-

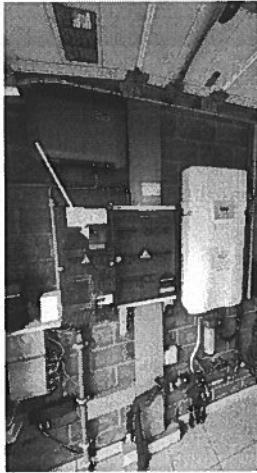
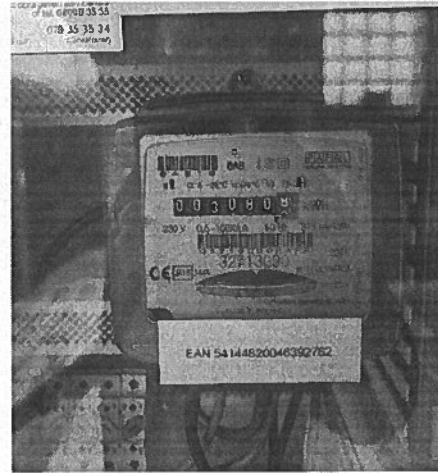
Fiche 1: Elektriciteitsmeter van bakeliet

Het asbestmateriaal valt onder de mijlpaal van 2040.

Eindbeoordeling materiaalisico	Zeer laag materiaalisico en/of zeer lage kans op vezelvrijgave
--------------------------------	--

Gebondenheid	Categorie 1: hechtgebonden in oorsprong
Asbestsoort (vezeltype)	Crocidoliet aanwezig
Asbestconcentratie	Laag (< 50%)
Afschermingsgraad van het gehele materiaal	Stootvaste afscherming of omkasting
Toestand van het materiaal	Onbeschadigd, niet verweerd

Beschrijving	Elektriciteitsmeter van bakeliet
Omgeving	Binnen
Primaire drager	Communicatie en elektrische infrastructuur en uitrusting
Asbestmateriaal	Plaat, paneel, tablet - Type Bakeliet
Bindmiddel van asbestmateriaal	Kunststof of -hars
Gebondenheid op basis van bindmiddel	Hecht
Hoeveelheid (oppervlakte - dikte - aantal)	• 1,00 m ² - 1,00 cm - 1 stuk
Totaal volume	0,01 m ³
Eenvoudig bereikbaar	Ja
Bevestigingswijze	• Geschroefd
Identificatiemethode	Vaststelling zonder monstername

- Zorg voor een veilig beheer. Vermijd het beschadigen van het asbestmateriaal. Controleer de toestand jaarlijks op wijzigingen.

- Eenvoudige handelingen: mag via doe-het-zelf of door werknemer(s) met opleidingsattest eenvoudige handelingen
Dit kan in theorie op het containerpark aangeboden worden als asbestafval maar is eigendom van Fluvius.

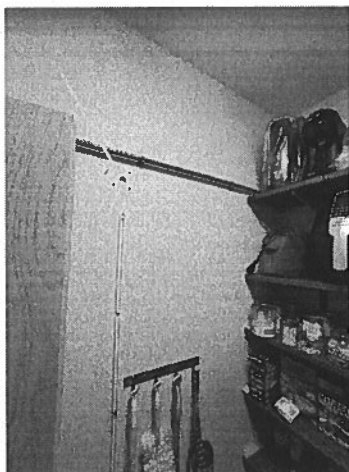
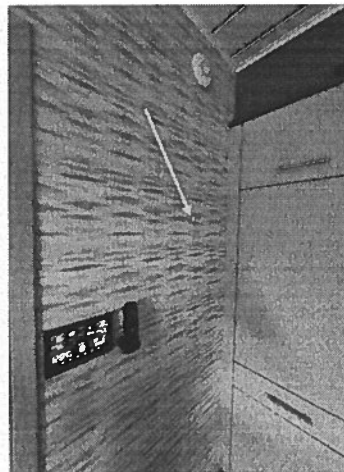
Fiche 2: Pleisterwerk muren berging + keuken

Geen asbest

#	Type	Referentie	Resultaat
2.1	Mengmonster	MM01	Geen asbest

Beschrijving	Pleisterwerk muren berging + keuken
Omgeving	Binnen
Primaire drager	Binnenwand
Bindmiddel van materiaal	Gips - kalk

Gebondenheid op basis van bindmiddel	Niet-hechtgebonden
Hoeveelheid (oppervlakte - dikte - aantal)	• 9,62 m ² - 2,00 cm - 1 stuk
Totaal volume	0,192 m ³
Identificatiemethode	Vaststelling met monstername
Destructieve handeling voor identificatie	Nee
Opmerking	De oppervlakte is een schatting van de muren die bemonsterd werden. Geen staalname stookplaats want op zolder is er geen pleisterwerk en geen staalname traphal want die is er niet.

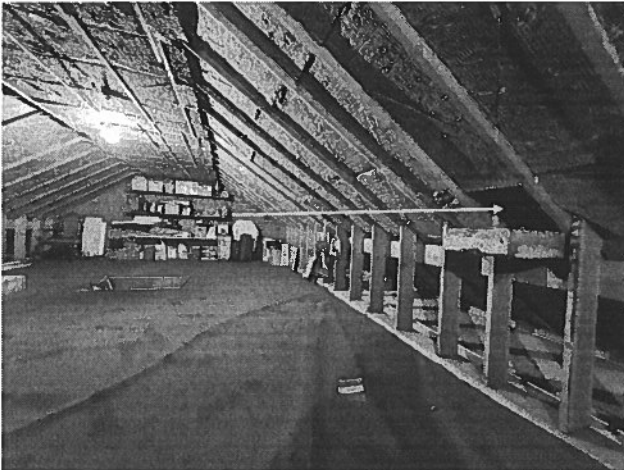
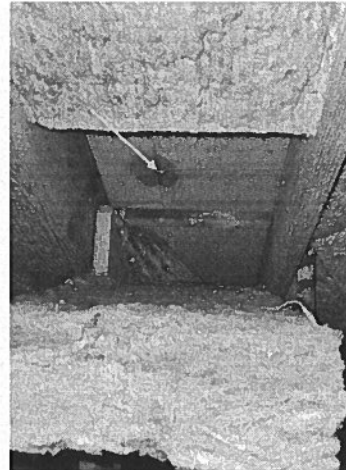
Fiche 3: Menuiserie onderdakplaten

Geen asbest

#	Type	Referentie	Resultaat
3.1	Puntmonster	MM03	Geen asbest

Beschrijving	Menuiserie onderdakplaten
Omgeving	Binnen
Primaire drager	Schuin dak
Bindmiddel van materiaal	Cement

Gebondenheid op basis van bindmiddel	Hecht
Hoeveelheid (oppervlakte - dikte - aantal)	• 157,96 m ² - 0,30 cm - 1 stuk
Totaal volume	0,474 m ³
Identificatiemethode	Vaststelling met monstername
Destructieve handeling voor identificatie	Nee

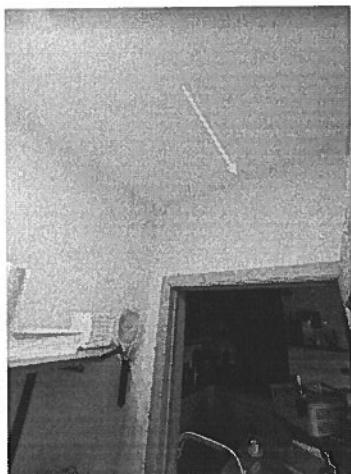
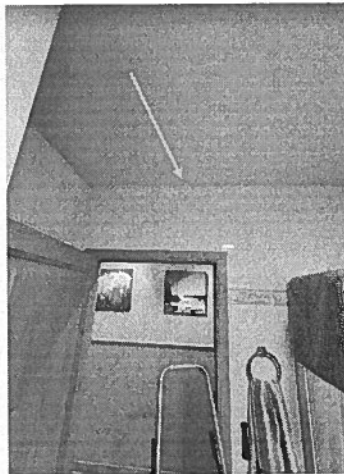
Fiche 4: Pleisterwerk plafonds berging + badkamer

Geen asbest

#	Type	Referentie	Resultaat
4.1	Mengmonster	MM02	Geen asbest

Beschrijving	Pleisterwerk plafonds berging + badkamer
Omgeving	Binnen
Primaire drager	Plafond
Bindmiddel van materiaal	Gips - kalk

Gebondenheid op basis van bindmiddel	Niet-hechtgebonden
Hoeveelheid (oppervlakte - dikte - aantal)	• 8,49 m ² - 2,00 cm - 1 stuk
Totaal volume	0,17 m ³
Identificatiemethode	Vaststelling met monstername
Destructieve handeling voor identificatie	Nee
Opmerking	<p>De oppervlakte is een schatting van de plafonds die bemonsterd werden.</p> <p>Geen monstername stookplaats want op zolder is er geen pleisterwerk en geen monstername traphal want die is er niet.</p>
