# Asbestinventarisatetest

Nederkouter 119, 9000 Gent

Attestnummer : 20230322-000190.001

Uitgegeven op : 22.03.2023

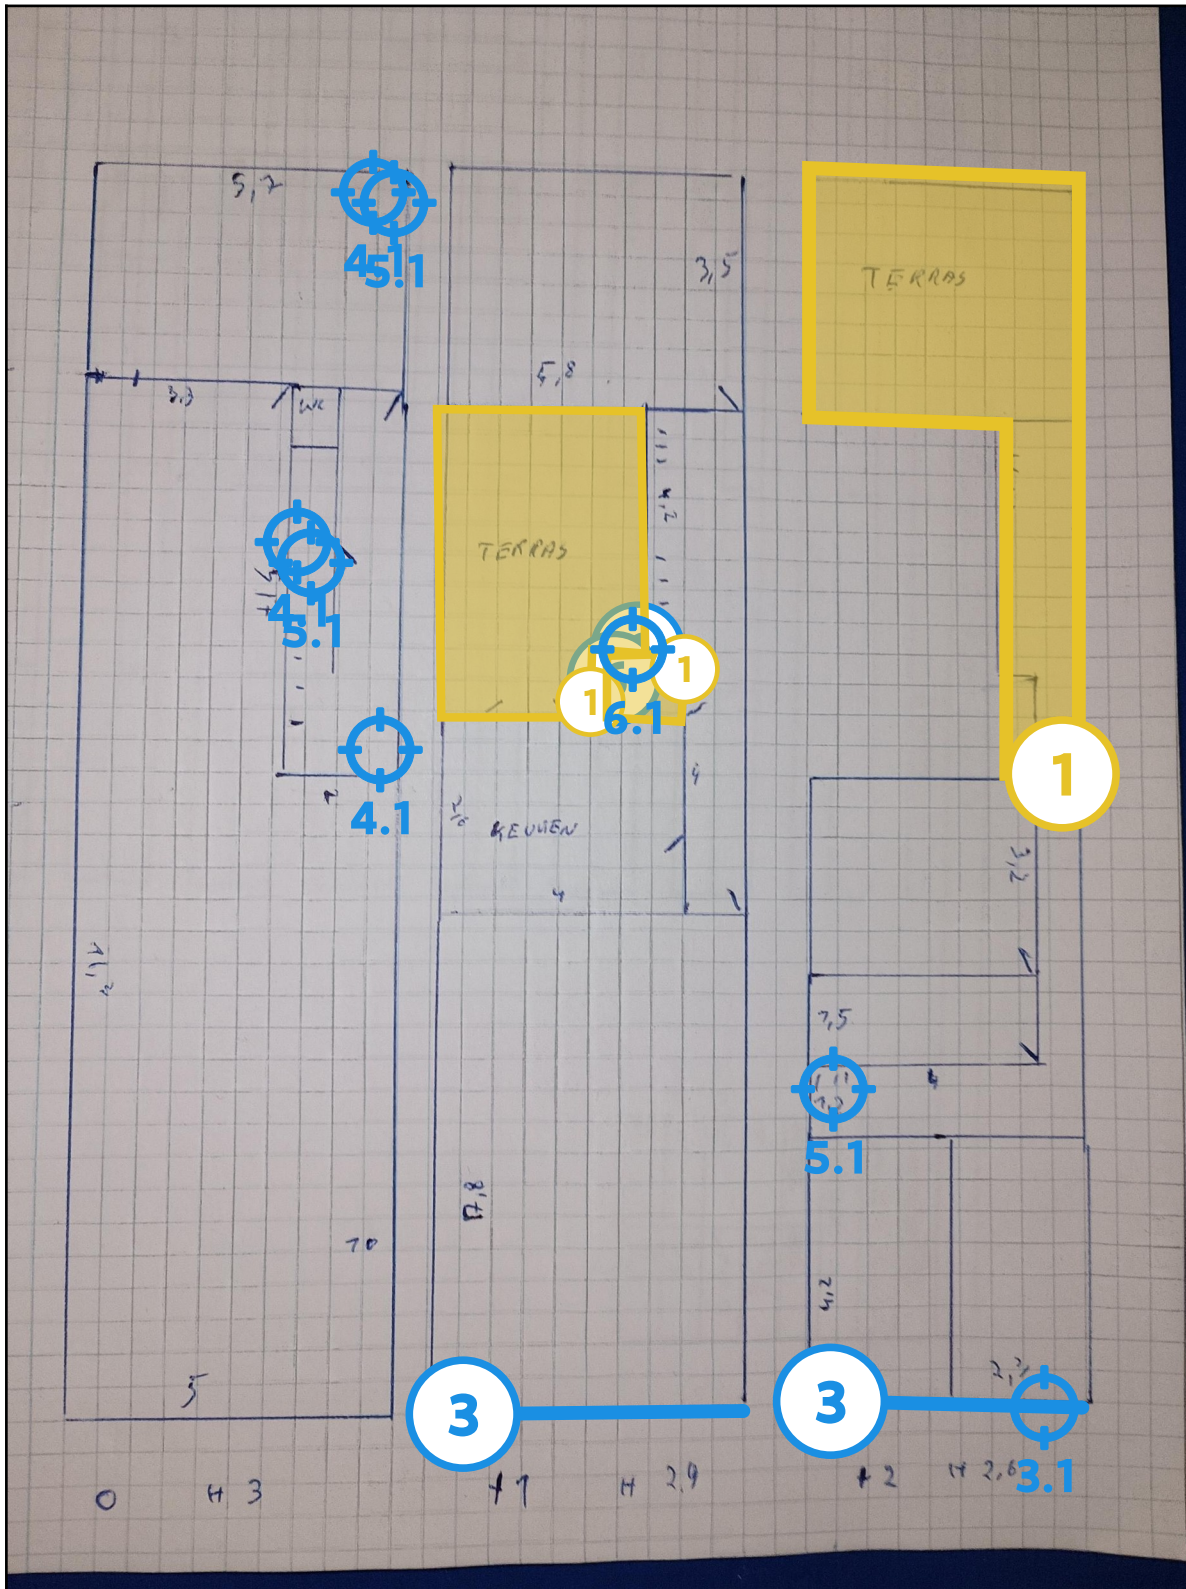
# Plan 1.1: grondplan 0, +1, +2

1. roofing verschillende daken	Asbestmateriaal	Zorgvuldig beheren
3. crepie voorgevel	Geen asbest	-
3.1 Code: 03	Puntmonster	-
4. muurpleister	Geen asbest	-
4.1 Code: 02	Mengmonster	-
5. plafondpleister	Geen asbest	-
5.1 Code: 01	Mengmonster	-
6. kit kozijn- raam	Geen asbest	-
6.1 Code: 04	Puntmonster	-

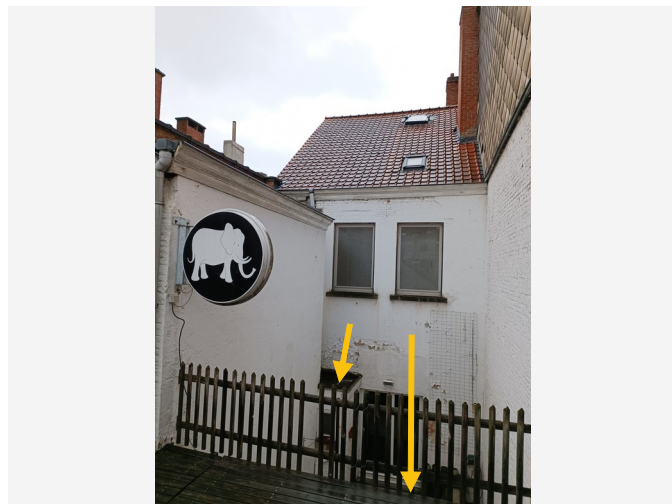
Overzichtsfoto

Detailfoto

Het asbestmateriaal valt onder de mijlpaal van 2040.

Eindbeoordeling materiaalrisico	Laag materiaalrisico en/of verlaagde kans op vezelvrijgave
---------------------------------	--

Gebondenheid	Categorie 1: hechtgebonden in oorsprong
Asbestsoort (vezeltype)	Crocidoliet aanwezig
Asbestconcentratie	Laag (< 50%)
Afschermingsgraad van het gehele materiaal	Geheel of deels vrij aan de buitenlucht
Toestand van het materiaal	Licht beschadigd, licht verweerd. Intact materiaal type Pical – asbestboard of categorie III 'gebondenheid'

Beschrijving	roofing verschillende daken
Omgeving	Buiten
Primaire drager	Plat dak
Asbestmateriaal	Dak- en gevelbekleding - Roofing
Bindmiddel van asbestmateriaal	Bitumen (roofing, teer, asfalt)
Gebondenheid op basis van bindmiddel	Hecht
Hoeveelheid (oppervlakte - aantal)	• 100,00 m <sup>2</sup> - 1 stuk
Totale oppervlakte	100,00 m <sup>2</sup>

<b>Eenvoudig bereikbaar</b>	Ja
<b>Bevestigingswijze</b>	<ul style="list-style-type: none"><li>• Verlijmd, ingegoten, versmeerd</li></ul>
<b>Identificatiemethode</b>	Vaststelling zonder monstername Motivatie: Groot risico op structurele gevolgschade (lekschade, werking installatie,...)
<b>Destructieve handeling voor identificatie</b>	Nee

Zorgvuldig beheren

- Zorg voor een veilig beheer. Vermijd het beschadigen van het asbestmateriaal. Controleer de toestand jaarlijks op wijzigingen.
- Hemelwater dat afspoelt van asbestcement daken of gevels kan asbestdeeltjes bevatten. Gebruik het enkel voor gesloten circuits (bv. spoelen toiletten). Reinig na het vervangen van het dak of de gevel de dakgoten en regenwaterput of -ton om asbesthoudend sediment of slib te verwijderen

- Eenvoudige handelingen: enkel door erkend asbestverwijderaar  
Roofing is gelijmd/gebrand en is niet eenvoudig los te maken.

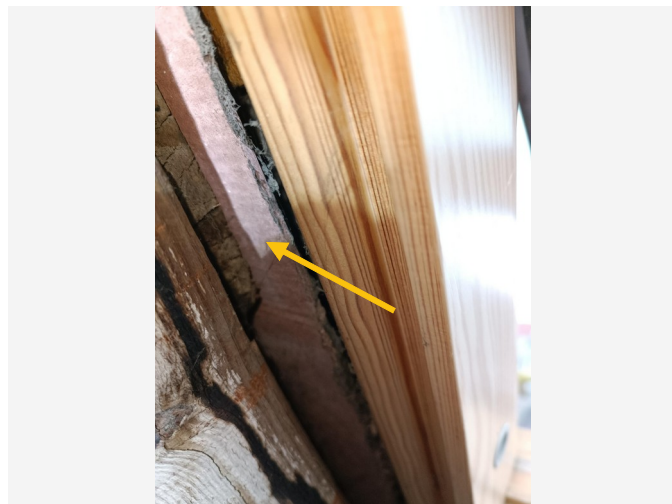
Overzichtsfoto

Detailfoto

Het asbestmateriaal valt onder de mijlpaal van 2040.

Eindbeoordeling materiaalrisico	Zeer laag materiaalrisico en/of zeer lage kans op vezelvrijgave
---------------------------------	---

Gebondenheid	Categorie 1: hechtgebonden in oorsprong
Asbestsoort (vezeltype)	Crocidoliet aanwezig
Asbestconcentratie	Laag (< 50%)
Afschermingsgraad van het gehele materiaal	Stootvaste afscherming of omkasting
Toestand van het materiaal	Licht beschadigd, licht verweerd. Intact materiaal type Pical – asbestboard of categorie III 'gebondenheid'

Beschrijving	onderdakplaat hoofddak
Omgeving	Binnen
Primaire drager	Binnenwand
Asbestmateriaal	Plaat, paneel, tablet - Type Menuiserite
Bindmiddel van asbestmateriaal	Cement
Gebondenheid op basis van bindmiddel	Hecht
Hoeveelheid (oppervlakte - dikte - aantal)	• 48,00 m <sup>2</sup> - 0,50 cm - 1 stuk
Totaal volume	0,24 m <sup>3</sup>

<b>Eenvoudig bereikbaar</b>	Ja
<b>Bevestigingswijze</b>	<ul style="list-style-type: none"><li>• Genageld, geniet</li></ul>
<b>Identificatiemethode</b>	Vaststelling zonder monstername
<b>Destructieve handeling voor identificatie</b>	Nee

Zorgvuldig beheren

- Zorg voor een veilig beheer. Vermijd het beschadigen van het asbestmateriaal. Controleer de toestand jaarlijks op wijzigingen.

- Eenvoudige handelingen: mag via doe-het-zelf of door werknemer(s) met opleidingsattest eenvoudige handelingen  
Dek de zoldervloer af met plastic folie . Verwijder de dakpannen. Fixeer het plaatmateriaal , de asbesthoudende platen één voor één en in hun geheel verwijderen. Niet gooien, niet breken. Reinig nadien de draagstructuur met vochtige doeken (+ hepa stofzuiger kan niet gehoord worden dus voor een particulier niet mogelijk .)

Alle werknemer(s) moeten wel beschikken over een opleidingsattest eenvoudige handelingen 8u.

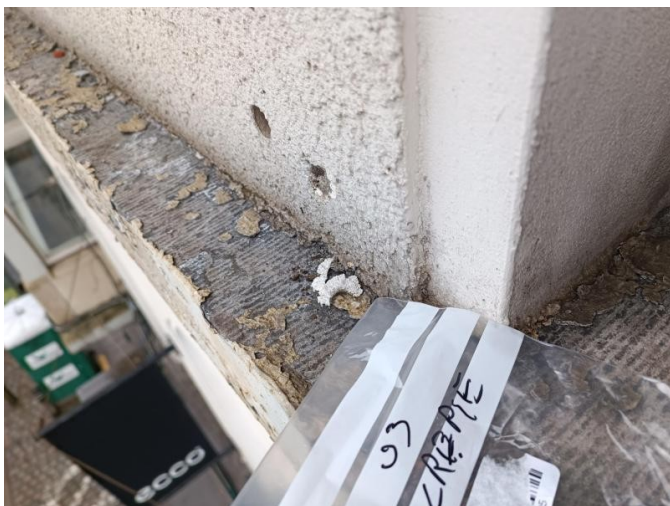
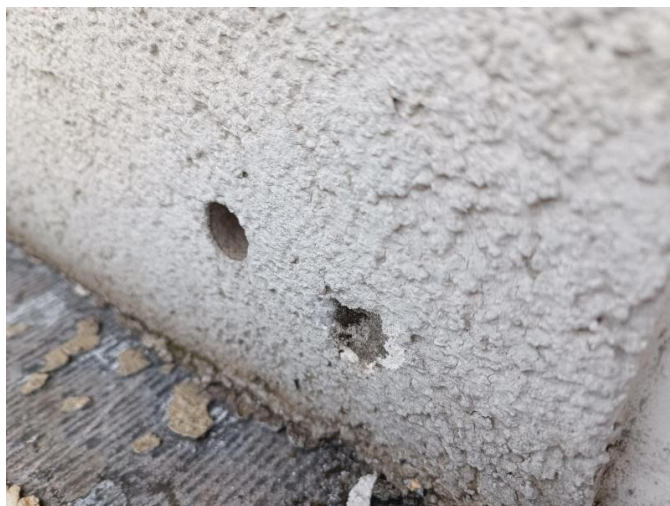
## Fiche 3: crepie voorgevel

Overzichtsfoto

Detailfoto

Geen asbest

#	Type	Referentie	Resultaat
3.1	Puntmonster	03	Geen asbest

Beschrijving	crepie voorgevel
Omgeving	Binnen
Primaire drager	Wand buitenschil
Bindmiddel van materiaal	Cement

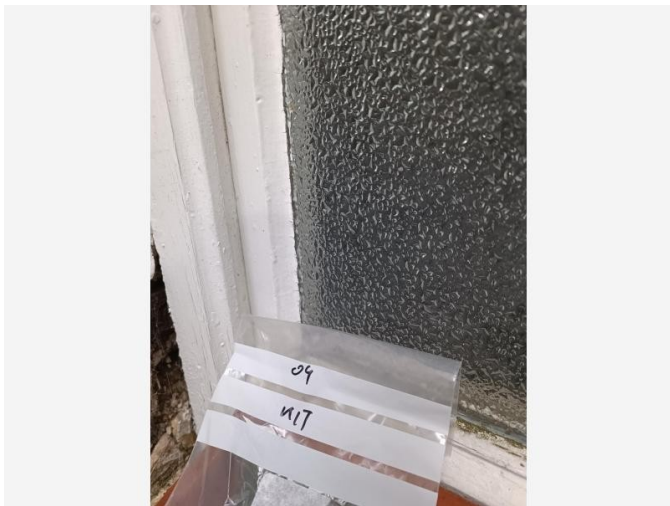
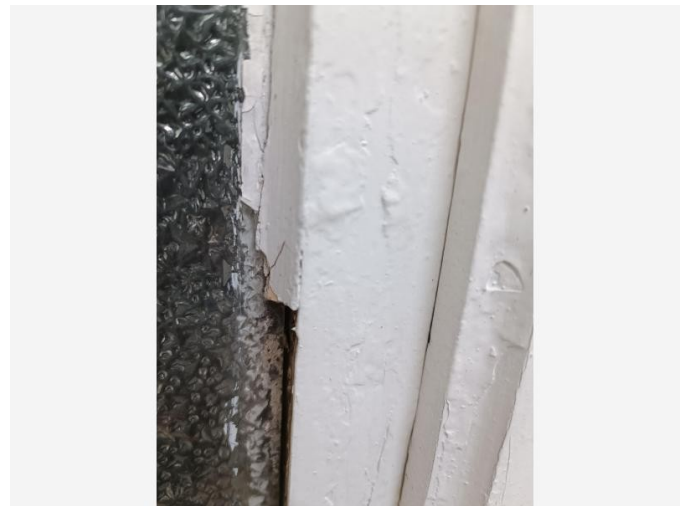
Overzichtsfoto

Detailfoto

Geen asbest

#	Type	Referentie	Resultaat
6.1	Puntmonster	04	Geen asbest

Beschrijving	kit kozijn- raam
Omgeving	Buiten
Primaire drager	Wand buitenschil
Bindmiddel van materiaal	Kitten, mastiek, pasta
