# Asbestinventarisatetest

Beekstraat 19, 9160 Lokeren

Attestnummer : 20240312-000192.000

Uitgegeven op : 12.03.2024

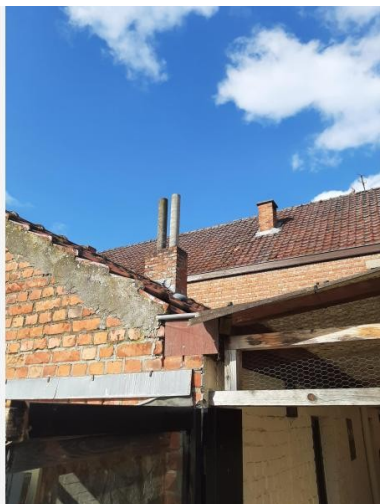
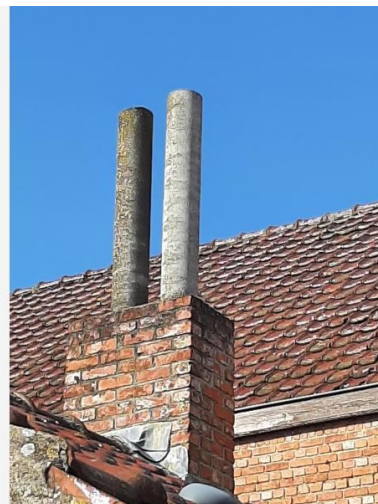
Overzichtsfoto

Detailfoto

Eindbeoordeling materiaalrisico	Laag materiaalrisico en/of verlaagde kans op vezelvrijgave
---------------------------------	------------------------------------------------------------

Gebondenheid	Categorie 1: hechtgebonden in oorsprong
Asbestsoort (vezeltype)	Alleen chrysotiel
Asbestconcentratie	Laag (< 50%)
Afschermingsgraad van het gehele materiaal	Geheel of deels vrij aan de buitenlucht
Toestand van het materiaal	Licht beschadigd, licht verweerd. Intact materiaal type Pical – asbestboard of categorie III 'gebondenheid'

Beschrijving	Schouwbus
Omgeving	Buiten
Primaire drager	Schuin dak
Asbestmateriaal	Buis, koker, leiding, pijp, doorvoer
Bindmiddel van asbestmateriaal	Cement
Gebondenheid op basis van bindmiddel	Hecht
Hoeveelheid (lengte - omtrek - dikte - aantal)	<ul style="list-style-type: none"><li>• 1,50 m - 40,00 cm - 1,00 cm - 1 stuk</li></ul>
Totaal volume	0,006 m <sup>3</sup>
Eenvoudig bereikbaar	Ja
Bevestigingswijze	<ul style="list-style-type: none"><li>• Verlijmd, ingegoten, versmeerd</li></ul>

Het asbestmateriaal valt onder de mijlpaal van 2040.

Zorgvuldig beheren

- Zorg voor een veilig beheer. Vermijd het beschadigen van het asbestmateriaal. Controleer de toestand jaarlijks op wijzigingen.
- Zorg voor een veilig beheer en verwijder dit asbestmateriaal wanneer het bij werken eenvoudig bereikbaar wordt. Controleer de toestand jaarlijks op wijzigingen.

- Eenvoudige handelingen: mag via doe-het-zelf of door werknemer(s) met opleidingsattest eenvoudige handelingen  
Schouwbus kan in 1 stuk verwijderd worden

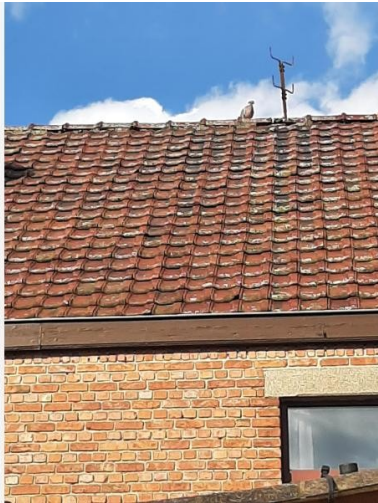
Situeringfoto

#### Permanente beperking

**Reden:** Zolder dichtgemaakt in gyproc, geen luik aanwezig.

**Uitleg van de asbestdeskundige:** Geen andere mogelijkheid om onderdak te bekijken. Ook niet door pannen weg te nemen, daar dak zich op 6 meter hoogte bevindt.

(Asbest)materiaal	Plaat, paneel, tablet - Type Menuiserie
Karakterisatie	Asbest (verdacht)
Primaire drager	Schuin dak

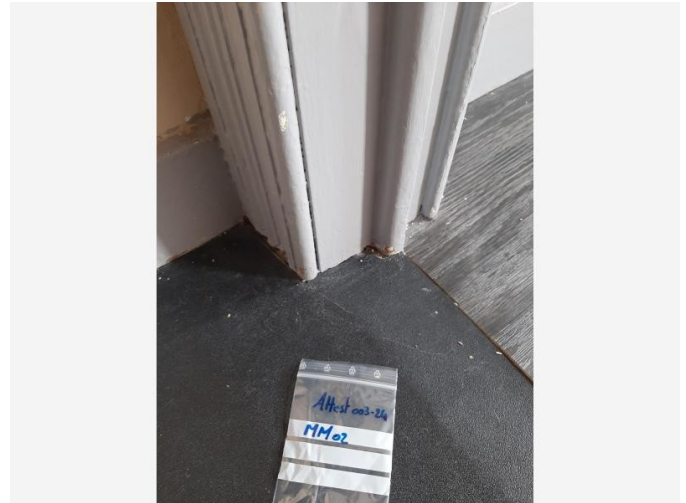
Overzichtsfoto

Detailfoto

Geen asbest

#	Type	Referentie	Resultaat
4.1	Puntmonster	MM02	Geen asbest

Beschrijving	Vinylvloer
Omgeving	Binnen
Primaire drager	Vloer
Bindmiddel van materiaal	Karton - papier - viltachtig

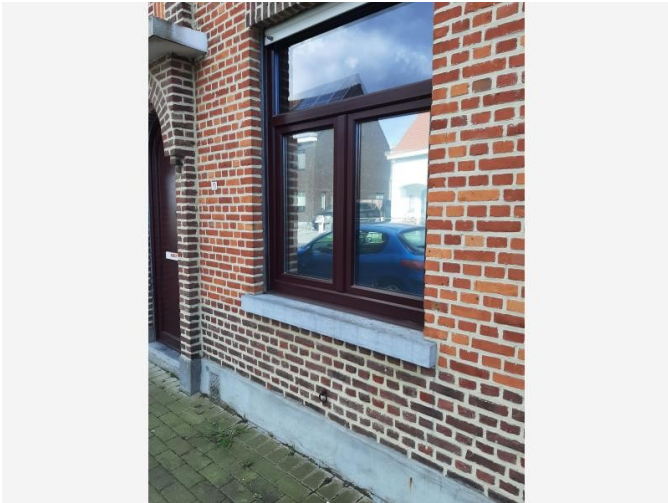
# Fiche 5: Mastiek raam voorgevel

Overzichtsfoto

Detailfoto

Geen asbest

#	Type	Referentie	Resultaat
5.1	Puntmonster	MM03	Geen asbest

Beschrijving	Mastiek raam voorgevel
Omgeving	Buiten
Primaire drager	Wandopening verticaal (raam, deur, ...)
Bindmiddel van materiaal	Kitten, mastiek, pasta

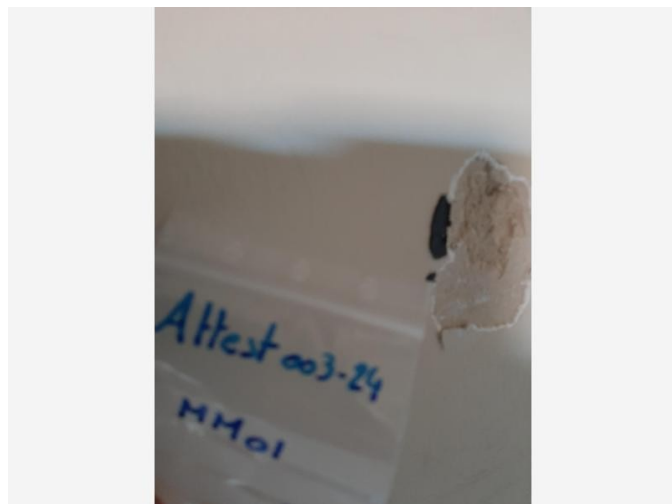
Overzichtsfoto

Detailfoto

Geen asbest

#	Type	Referentie	Resultaat
6.1	Mengmonster	MM01	Geen asbest

Beschrijving	Pleisterwerk living
Omgeving	Binnen
Primaire drager	Wand vrijstaand (scheidingsmuur, ...)
Bindmiddel van materiaal	Gips - kalk
