# Asbestinventarisatetest

Hoekstraat 17, 9160 Lokeren

Attestnummer : 20240415-000024.000

## Zone 1: Hoofdgebouw

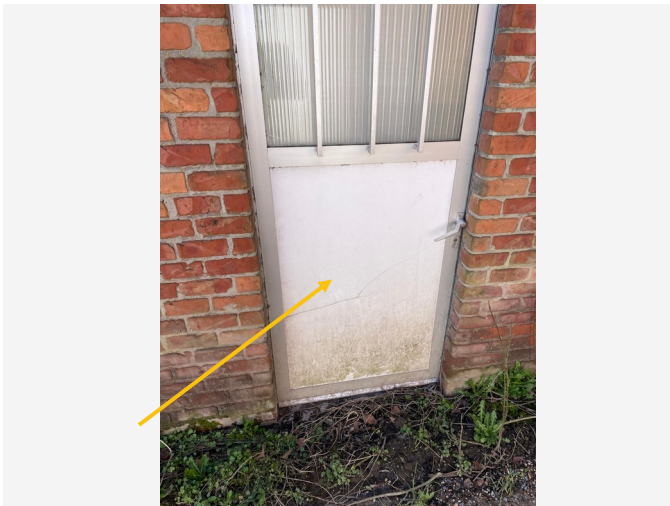
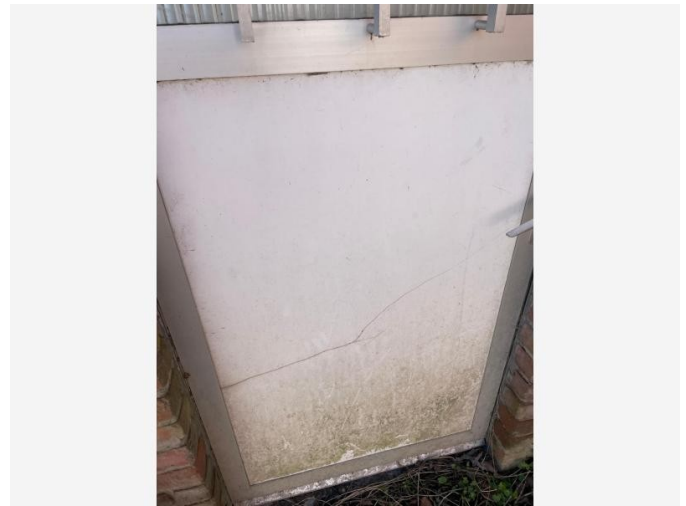
Overzichtsfoto

Detailfoto

Eindbeoordeling materiaalrisico	Verhoogd materiaalrisico en/of verhoogde kans op vezelvrijgave
---------------------------------	--

Gebondenheid	Categorie 1: hechtgebonden in oorsprong
Asbestsoort (vezeltype)	Crocidoliet aanwezig
Asbestconcentratie	Laag (< 50%)
Afschermingsgraad van het gehele materiaal	Geheel of deels (ook) vrij aan de binnenlucht
Toestand van het materiaal	Licht beschadigd, licht verweerd. Intact materiaal type Pical – asbestboard of categorie III 'gebondenheid'

Beschrijving	Glasal plaat zijdeur wasplaats (metaal)
Omgeving	Grenst aan binnen- en buitenlucht
Primaire drager	Wandopening verticaal (raam, deur, ...)
Asbestmateriaal	Plaat, paneel, tablet - Geëmailleerd, type Glasal
Bindmiddel van asbestmateriaal	Cement
Gebondenheid op basis van bindmiddel	Hecht
Hoeveelheid (oppervlakte - dikte - aantal)	• 2,00 m <sup>2</sup> - 0,30 cm - 1 stuk
Totaal volume	0,006 m <sup>3</sup>
Eenvoudig bereikbaar	Ja
Bevestigingswijze	• Geklemd

Verwijderen

- Verwijder dit asbestmateriaal zo snel mogelijk. Volg de toestand goed op.

- Eenvoudige handelingen: mag via doe-het-zelf of door werknemer(s) met opleidingsattest eenvoudige handelingen  
Het betreft een hechtgebonden toepassing.

Het is aan te raden bij het vervangen van het buitenschrijnwerk om de glasal platen te verwijderen.

Deze kunnen relatief eenvoudig in zijn geheel verwijderd worden zonder breuk.

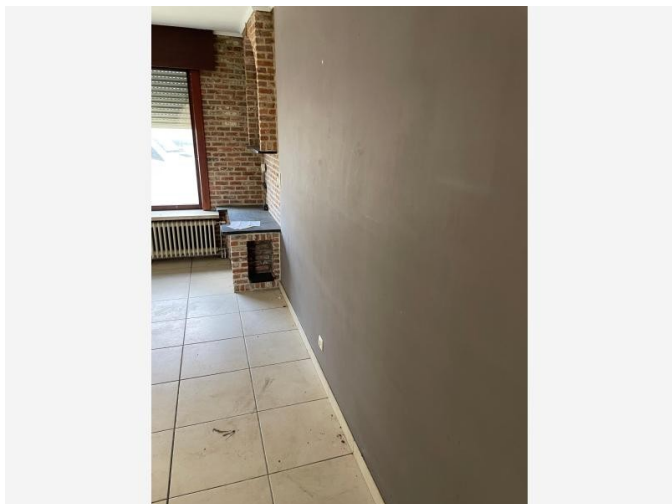
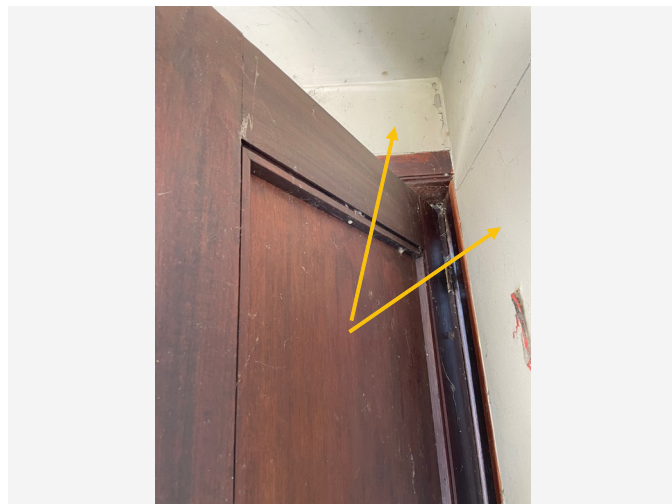
Overzichtsfoto

Detailfoto

Eindbeoordeling materiaalrisico	Laag materiaalrisico en/of verlaagde kans op vezelvrijgave
---------------------------------	--

Gebondenheid	Categorie 2: niet-hechtgebonden met matrix
Asbestsoort (vezeltype)	Amfibool aanwezig, uitgezonderd crocidoliet
Asbestconcentratie	Laag (< 50%)
Afschermingsgraad van het gehele materiaal	Enkel randen niet afgeschermd maar geen contact met binnenluchtstromen
Toestand van het materiaal	Licht beschadigd, licht verweerd. Intact materiaal type Pical – asbestboard of categorie III 'gebondenheid'

Beschrijving	Pleisterwerk wanden GLVL
Omgeving	Binnen
Primaire drager	Binnenwand
Asbestmateriaal	In-situ afwerkingslagen - Pleisterwerk (wand, plafond, ...)
Bindmiddel van asbestmateriaal	Gips - kalk
Gebondenheid op basis van bindmiddel	Niet-hechtgebonden
Hoeveelheid (oppervlakte - dikte - aantal)	• 100,00 m <sup>2</sup> - 1,00 cm - 1 stuk
Totaal volume	1,00 m <sup>3</sup>

Zorgvuldig beheren

- Zorg voor een veilig beheer. Vermijd het beschadigen van het asbestmateriaal. Controleer de toestand jaarlijks op wijzigingen.
- Voer bijkomende staalname(s) uit.

- Hermetische zone (erkend asbestverwijderaar)  
Het verwijderen van asbesthoudend pleisterwerk kan enkel gebeuren in hermetisch afgesloten zones.  
Opmerking: het betreft een verdachte toepassing, voer bijkomende staalname voor laboanalyse uit voor besluit over de aanwezigheid van asbest.

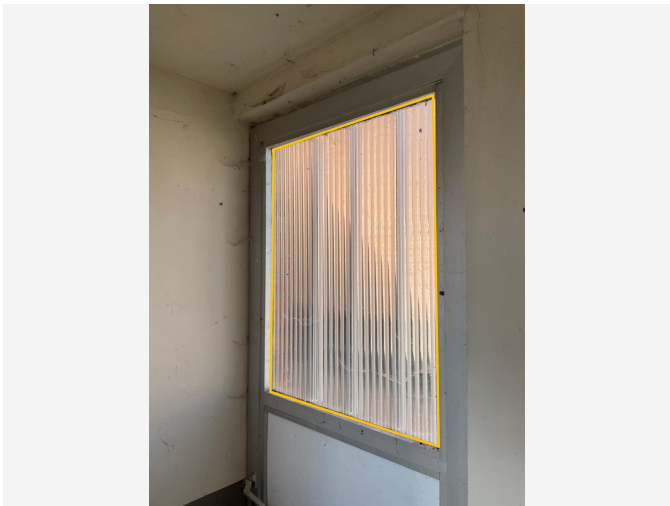
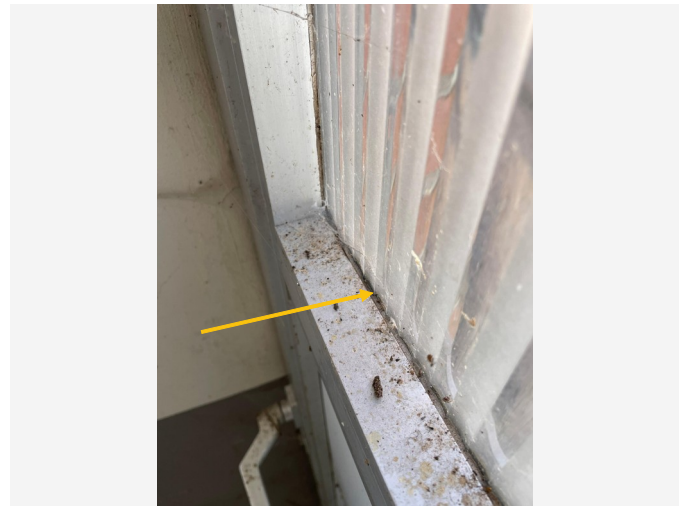
Overzichtsfoto

Detailfoto

Eindbeoordeling materiaalisico	Laag materiaalisico en/of verlaagde kans op vezelvrijgave
--------------------------------	---

Gebondenheid	Categorie 1: hechtgebonden in oorsprong
Asbestsoort (vezeltype)	Amfibool aanwezig, uitgezonderd crocidoliet
Asbestconcentratie	Laag (< 50%)
Afschermingsgraad van het gehele materiaal	Geheel of deels (ook) vrij aan de binnenlucht
Toestand van het materiaal	Licht beschadigd, licht verweerd. Intact materiaal type Pical – asbestboard of categorie III 'gebondenheid'

Beschrijving	Mastiek Glas/profiel zijdeur metaal
Omgeving	Grenst aan binnen- en buitenlucht
Primaire drager	Wandopening verticaal (raam, deur, ...)
Asbestmateriaal	In-situ afwerkingslagen - Pasta, stopverf, voegsel, stopsel, vulsel, mastiek, katten, ...
Bindmiddel van asbestmateriaal	Kitten, mastiek, pasta
Gebondenheid op basis van bindmiddel	Hecht
Hoeveelheid (gewicht - aantal)	• 2,00 kg - 1 stuk
Totaal gewicht	2,00 kg

Zorgvuldig beheren

- Zorg voor een veilig beheer en verwijder dit asbestmateriaal wanneer het bij werken eenvoudig bereikbaar wordt. Controleer de toestand jaarlijks op wijzigingen.
- Voer bijkomende staalname(s) uit.

- Eenvoudige handelingen: mag via doe-het-zelf of door werknemer(s) met opleidingsattest eenvoudige handelingen  
Hechtgebonden toepassing mag verwijderd worden via methode eenvoudige handelingen. Mastiek mag niet afzonderlijk verwijderd worden, maar moet als geheel met het buitenschrijnwerk gedemonteerd worden.

Nota: het betreft een asbestverdachte toepassing, om de asbesthoudendheid van het materiaal te kennen dient er een staal genomen te worden ter analyse!

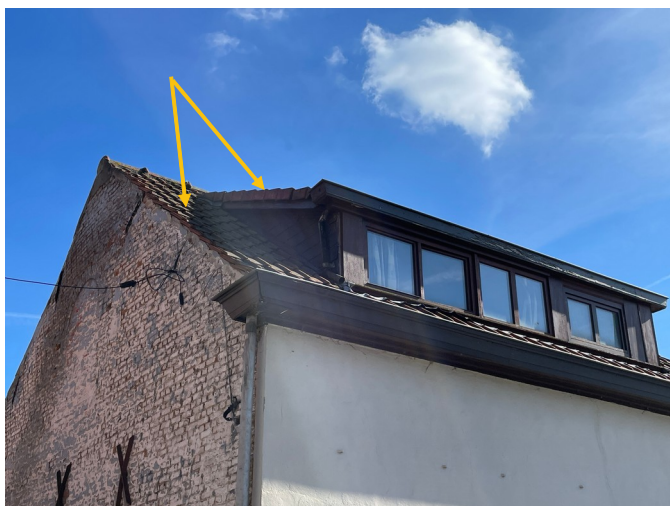
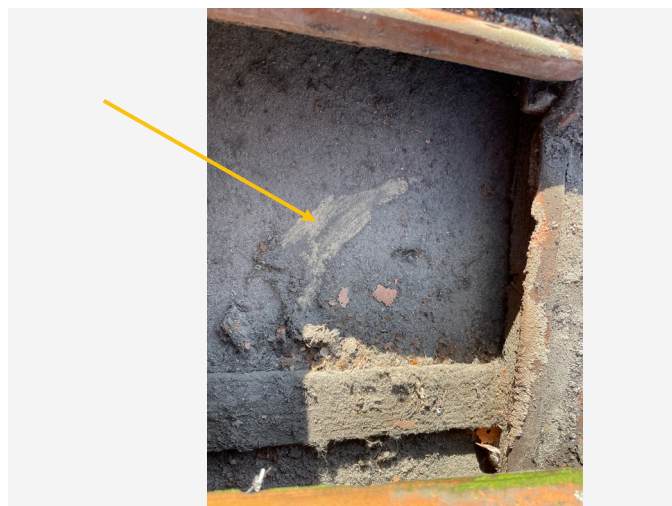
Overzichtsfoto

Detailfoto

Eindbeoordeling materiaalrisico	Zeer laag materiaalrisico en/of zeer lage kans op vezelvrijgave
---------------------------------	---

Gebondenheid	Categorie 1: hechtgebonden in oorsprong
Asbestsoort (vezeltype)	Crocidoliet aanwezig
Asbestconcentratie	Laag (< 50%)
Afschermingsgraad van het gehele materiaal	Stootvaste afscherming of omkasting
Toestand van het materiaal	Licht beschadigd, licht verweerd. Intact materiaal type Pical – asbestboard of categorie III 'gebondenheid'

Beschrijving	Onderdak hellend dak
Omgeving	Buiten
Primaire drager	Schuin dak
Asbestmateriaal	Plaat, paneel, tablet - Type Menuiserite
Bindmiddel van asbestmateriaal	Cement
Gebondenheid op basis van bindmiddel	Hecht
Hoeveelheid (oppervlakte - dikte - aantal)	• 55,00 m <sup>2</sup> - 0,50 cm - 1 stuk
Totaal volume	0,275 m <sup>3</sup>
Eenvoudig bereikbaar	Ja
Bevestigingswijze	• Geschroefd

Zorgvuldig beheren

- Zorg voor een veilig beheer en verwijder dit asbestmateriaal wanneer het bij werken eenvoudig bereikbaar wordt. Controleer de toestand jaarlijks op wijzigingen.

- Eenvoudige handelingen: enkel door erkend asbestverwijderaar  
Het betreft een hechtgebonden toepassing.

In principe mag het onderdak verwijderd worden via de methodiek van eenvoudige handelingen. Echter is het aan te raden dit te laten uitvoeren door een erkend asbestverwijderaar door de complexiteit van de verwijdering. Er is namelijk ook een grote kans op beschadiging van de platen bij verwijdering.

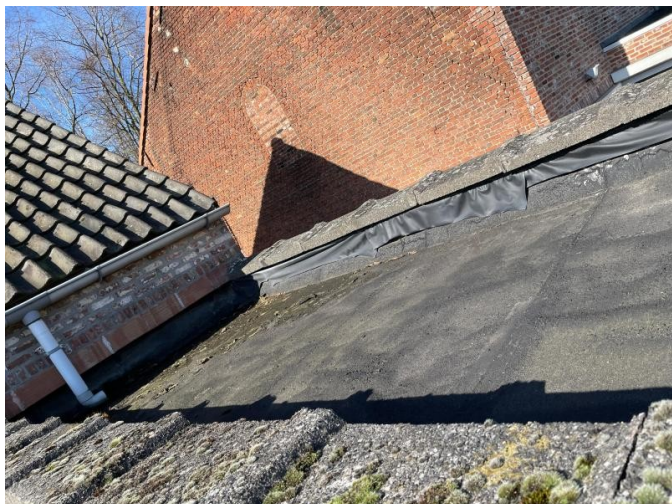
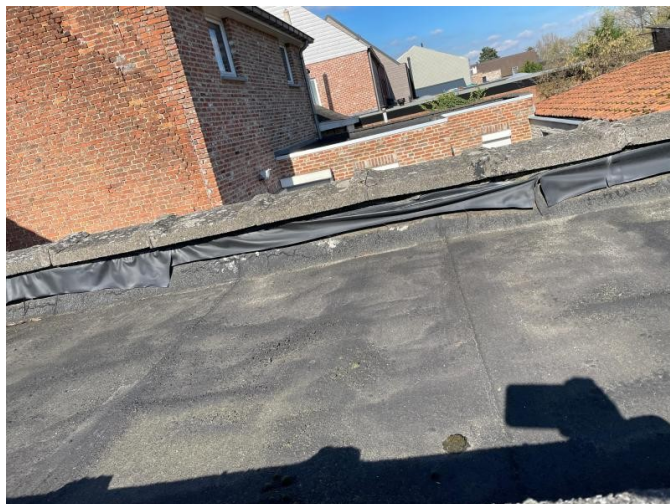
Overzichtsfoto

Detailfoto

Eindbeoordeling materiaalrisico	Laag materiaalrisico en/of verlaagde kans op vezelvrijgave
---------------------------------	--

Gebondenheid	Categorie 1: hechtgebonden in oorsprong
Asbestsoort (vezeltype)	Crocidoliet aanwezig
Asbestconcentratie	Laag (< 50%)
Afschermingsgraad van het gehele materiaal	Geheel of deels vrij aan de buitenlucht
Toestand van het materiaal	Licht beschadigd, licht verweerd. Intact materiaal type Pical – asbestboard of categorie III 'gebondenheid'

Beschrijving	Roofing plat dak
Omgeving	Buiten
Primaire drager	Plat dak
Asbestmateriaal	Dak- en gevelbekleding - Roofing
Bindmiddel van asbestmateriaal	Bitumen (roofing, teer, asfalt)
Gebondenheid op basis van bindmiddel	Hecht
Hoeveelheid (oppervlakte - aantal)	• 14,00 m <sup>2</sup> - 1 stuk
Totale oppervlakte	14,00 m <sup>2</sup>

Zorgvuldig beheren

- Zorg voor een veilig beheer. Vermijd het beschadigen van het asbestmateriaal. Controleer de toestand jaarlijks op wijzigingen.
- Voer bijkomende staalname(s) uit.

- Hermetische zone (erkend asbestverwijderaar)  
Het verwijderen van asbesthoudende roofing (verlijmd) kan enkel gebeuren in hermetisch afgesloten zones.  
Verdachte toepassing: voer bijkomende staalname voor laboanalyse uit voor besluit over de aanwezigheid van asbest.

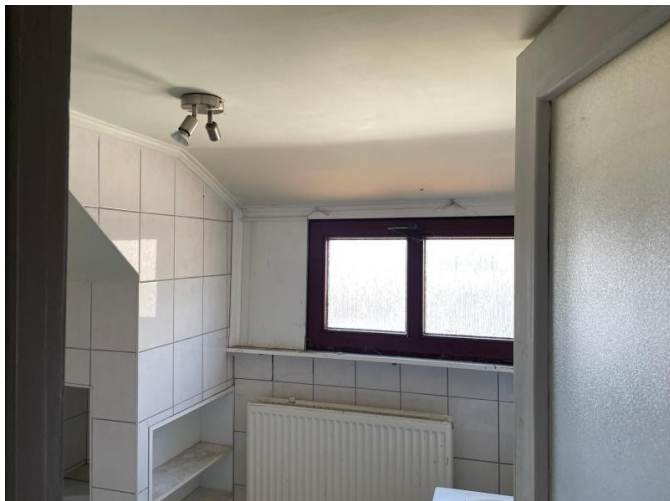
# Fiche 6: Lijm laag betegeling WC/Keuken/wasplaats/badkamer

Vrije foto

Identificatiemethode	Redelijk vermoeden
Primaire drager	Binnenwand
(Asbest)materiaal	In-situ afwerkingslagen - Lijm laag
Bindmiddel	Lijm
Gebondenheid bindmiddel	Hecht

De lijm waarmee deze tegels zijn vastgezet kunnen asbesthoudend zijn. Dit is niet visueel waarneembaar. Gelieve hiermee rekening te houden bij renovatiewerken.

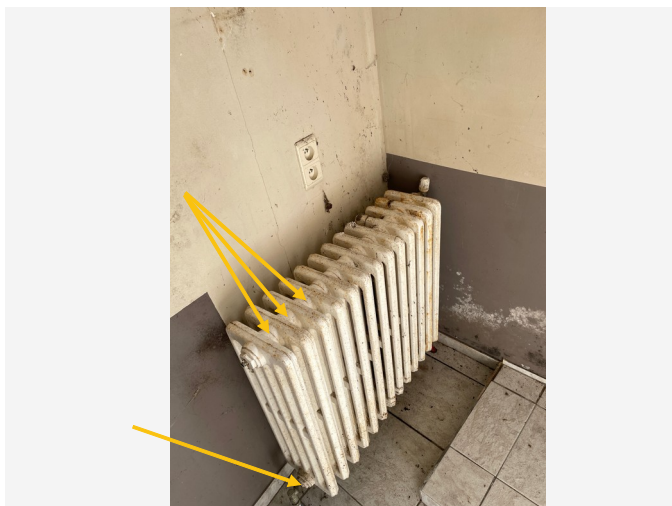
Vrije foto

Identificatiemethode	Redelijk vermoeden
Primaire drager	HVAC infrastructuur en uitrusting
(Asbest)materiaal	Pakking, dichting
Bindmiddel	Karton - papier - viltachtig
Gebondenheid bindmiddel	Niet-hechtgebonden

de dichtingen tussen de panelen + aansluiting op toevoer/afvoerleiding kunnen asbesthoudend zijn. Dit was visueel niet waarneembaar tijdens het plaatsbezoek. Gelieve hiermee rekening te houden bij eventuele verbouwingswerken.
