# Asbestinventarisatetest

Vrederechtstraat 23/W004, 9160 Lokeren

Attestnummer : 20240311-000188.000

Uitgegeven op : 11.03.2024

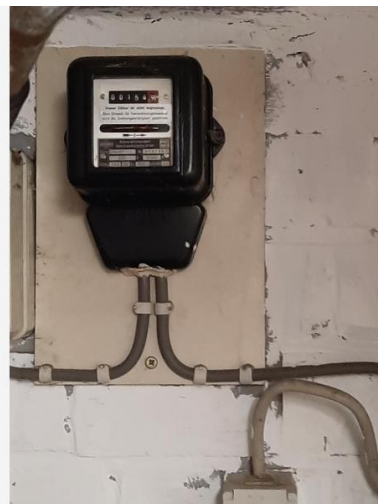
Overzichtsfoto

Detailfoto

Eindbeoordeling materiaalrisico	Laag materiaalrisico en/of verlaagde kans op vezelvrijgave
---------------------------------	--

Gebondenheid	Categorie 1: hechtgebonden in oorsprong
Asbestsoort (vezeltype)	Crocidoliet aanwezig
Asbestconcentratie	Laag (< 50%)
Afschermingsgraad van het gehele materiaal	Geheel of deels (ook) vrij aan de binnenlucht
Toestand van het materiaal	Onbeschadigd, niet verweerd

Beschrijving	elektriciteitsteller
Omgeving	Binnen
Primaire drager	Wand vrijstaand (scheidingsmuur, ...)
Asbestmateriaal	Plaat, paneel, tablet - Type Bakeliet
Bindmiddel van asbestmateriaal	Kunststof of -hars
Gebondenheid op basis van bindmiddel	Hecht
Hoeveelheid (oppervlakte - dikte - aantal)	• 0,01 m <sup>2</sup> - 0,50 cm - 1 stuk
Totaal volume	< 0,001 m <sup>3</sup>
Eenvoudig bereikbaar	Ja
Bevestigingswijze	• Geschroefd
Identificatiemethode	Vaststelling zonder monsternamen

<b>Destructieve handeling voor identificatie</b>	Nee
<b>Opmerking</b>	teller hangt in de garage

Het asbestmateriaal valt onder de mijlpaal van 2040.

- Zorg voor een veilig beheer. Vermijd het beschadigen van het asbestmateriaal. Controleer de toestand jaarlijks op wijzigingen.

- Eenvoudige handelingen: mag via doe-het-zelf of door werknemer(s) met opleidingsattest eenvoudige handelingen dient eerst elektrisch veilig gesteld te worden

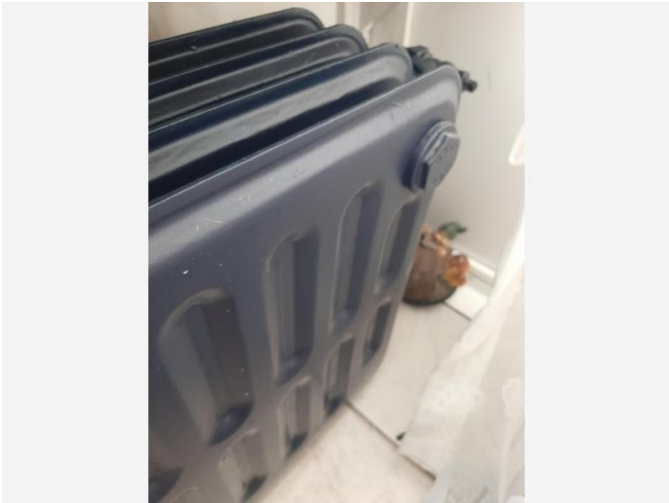
Vrije foto

Oudere chauffages kunnen asbestpakkingen bevatten.

Identificatiemethode	Redelijk vermoeden
Primaire drager	Vloer
(Asbest)materiaal	Pakking, dichting
Bindmiddel	Karton - papier - viltachtig
Gebondenheid bindmiddel	Niet-hechtgebonden
