# Asbestinventarisatetest

Belzele Dorp 6, 9940 Evergem

Attestnummer : **20240619-000643.000**

**Asbestveilig**

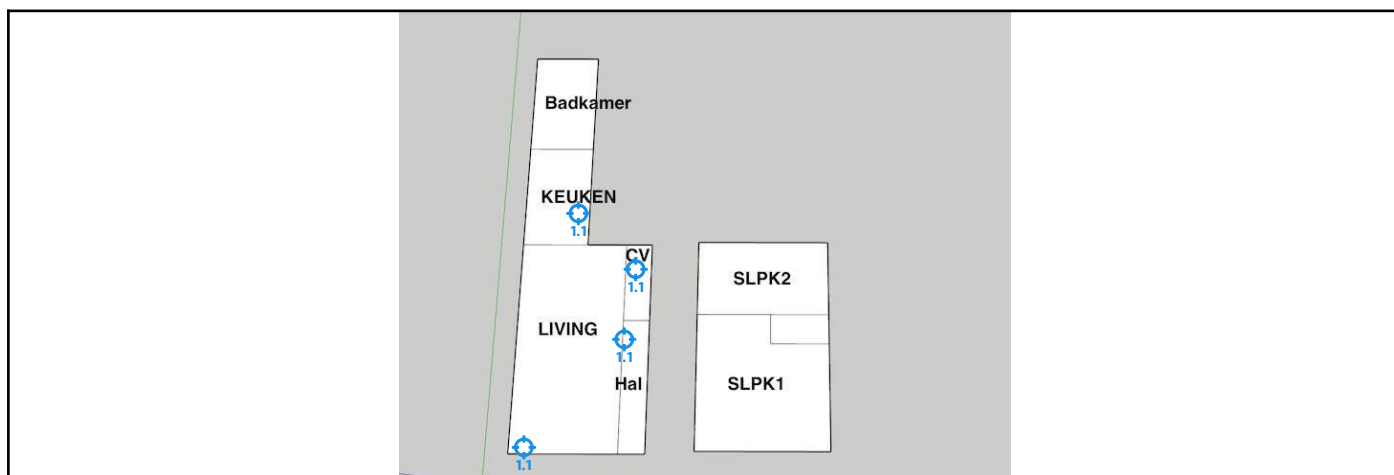
## Plan 1.1: 2D plan

Beschrijving	Type	Actie
1. Pleisterwerk muur	Geen asbest	-
1.1 Code: M001	Mengmonster	-

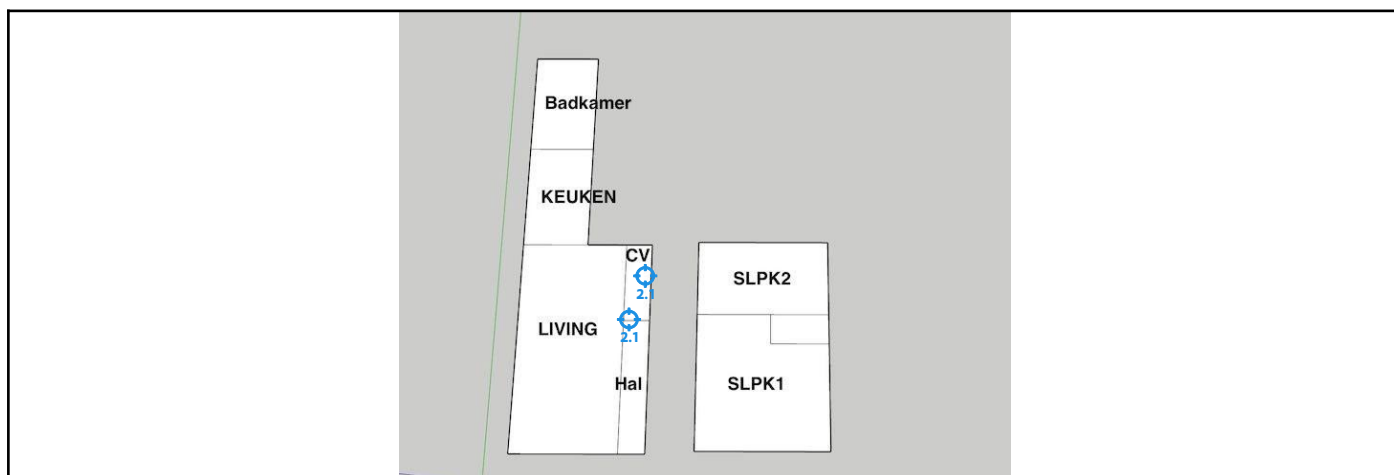
## Plan 1.2: 2D plan

Beschrijving	Type	Actie
2. Pleisterwerk plafond	Geen asbest	-
2.1 Code: M002	Mengmonster	-

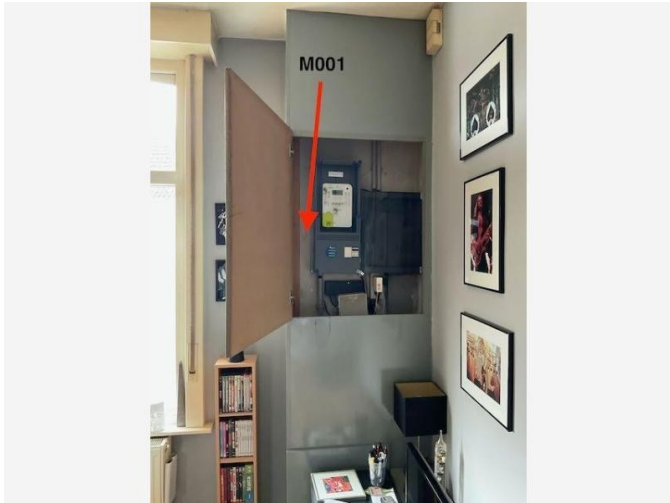
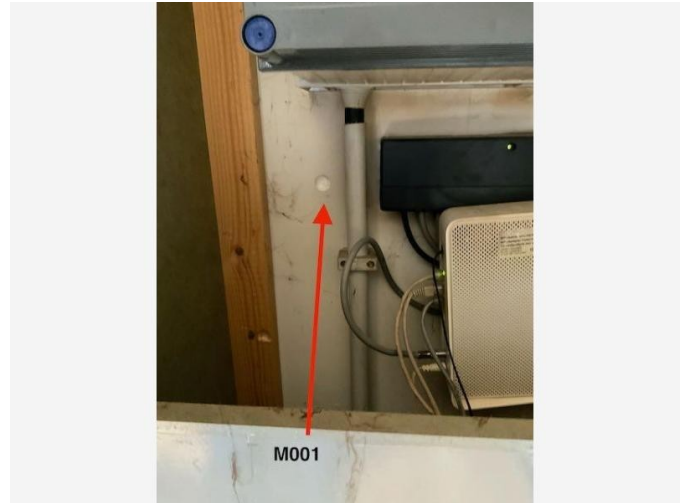
# Fiche 1: Pleisterwerk muur

Overzichtsfoto

Detailfoto

Geen asbest

#	Type	Referentie	Resultaat
1.1	Mengmonster	M001	Geen asbest

Beschrijving	Pleisterwerk muur
Omgeving	Binnen
Primaire drager	Binnenwand
Bindmiddel van materiaal	Gips - kalk
Gebondenheid op basis van bindmiddel	Niet-hechtgebonden
Hoeveelheid (oppervlakte - dikte - aantal)	• 250,00 m <sup>2</sup> - 1,00 cm - 1 stuk
Totaal volume	2,50 m <sup>3</sup>
Identificatiemethode	Vaststelling met monstername
Destructieve handeling voor identificatie	Nee

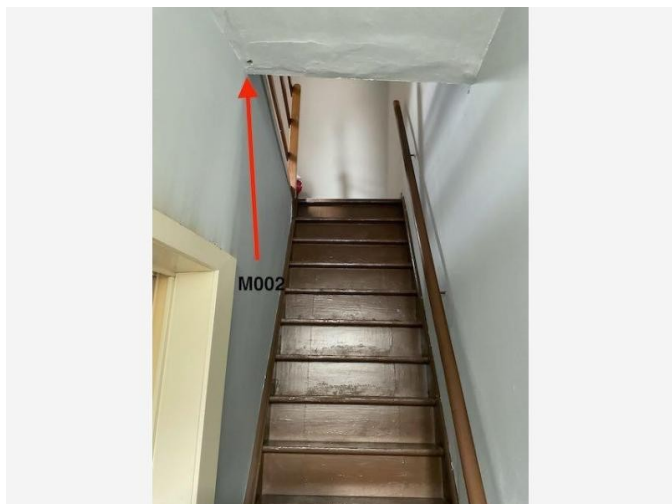
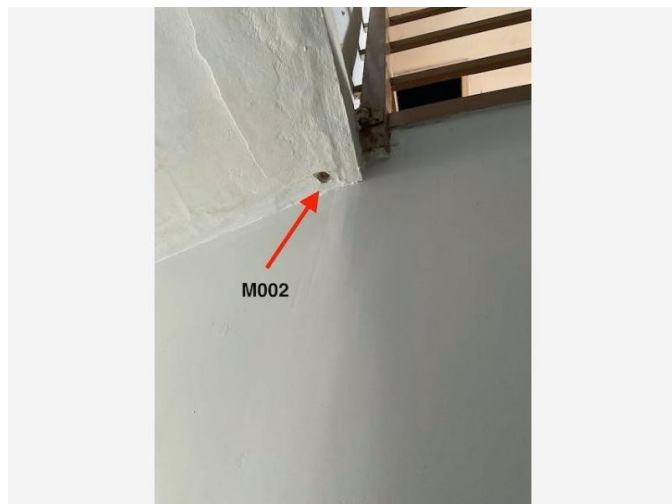
## Fiche 2: Pleisterwerk plafond

Overzichtsfoto

Detailfoto

Geen asbest

#	Type	Referentie	Resultaat
2.1	Mengmonster	M002	Geen asbest

Beschrijving	Pleisterwerk plafond
Omgeving	Binnen
Primaire drager	Plafond
Bindmiddel van materiaal	Gips - kalk
Gebondenheid op basis van bindmiddel	Niet-hechtgebonden
Hoeveelheid (oppervlakte - dikte - aantal)	• 100,00 m <sup>2</sup> - 1,00 cm - 1 stuk
Totaal volume	1,00 m <sup>3</sup>
Identificatiemethode	Vaststelling met monstername
Destructieve handeling voor identificatie	Nee
Opmerking	Verschillende plafonds waren uitgerust met afwerking waardoor het bovenliggend pleisterwerk niet kon gecontroleerd worden. Bij renovatiewerken is het aangeraden een onderzoek van dit pleisterwerk te laten uitvoeren, alvorens de werken aan te vangen.
