Asbestinventarisatetest

Maagdekenstraat 22, 9940 Evergem

Attestnummer : 20230508-000414.000

Uitgegeven op : 08.05.2023

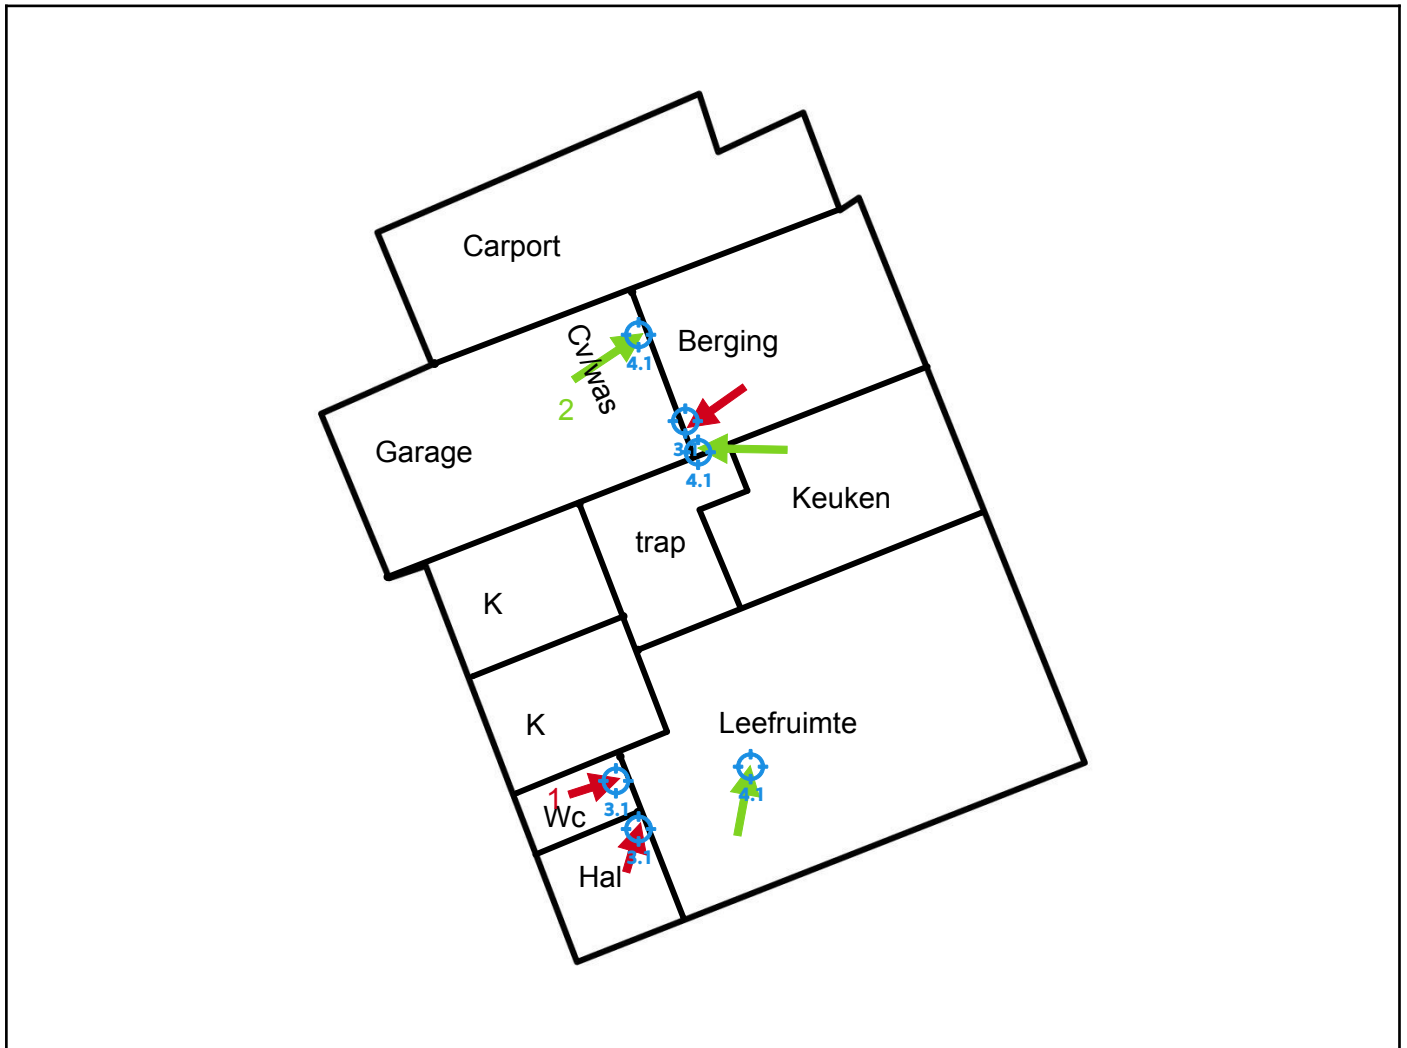
Plan 1.1: Gelijkvloers

Beschrijving	Type	Actie
3. Pleister muren	Geen asbest	-
3.1 Code: 1	Mengmonster	-
4. Pleister plafonds	Geen asbest	-
4.1 Code: 2	Mengmonster	-

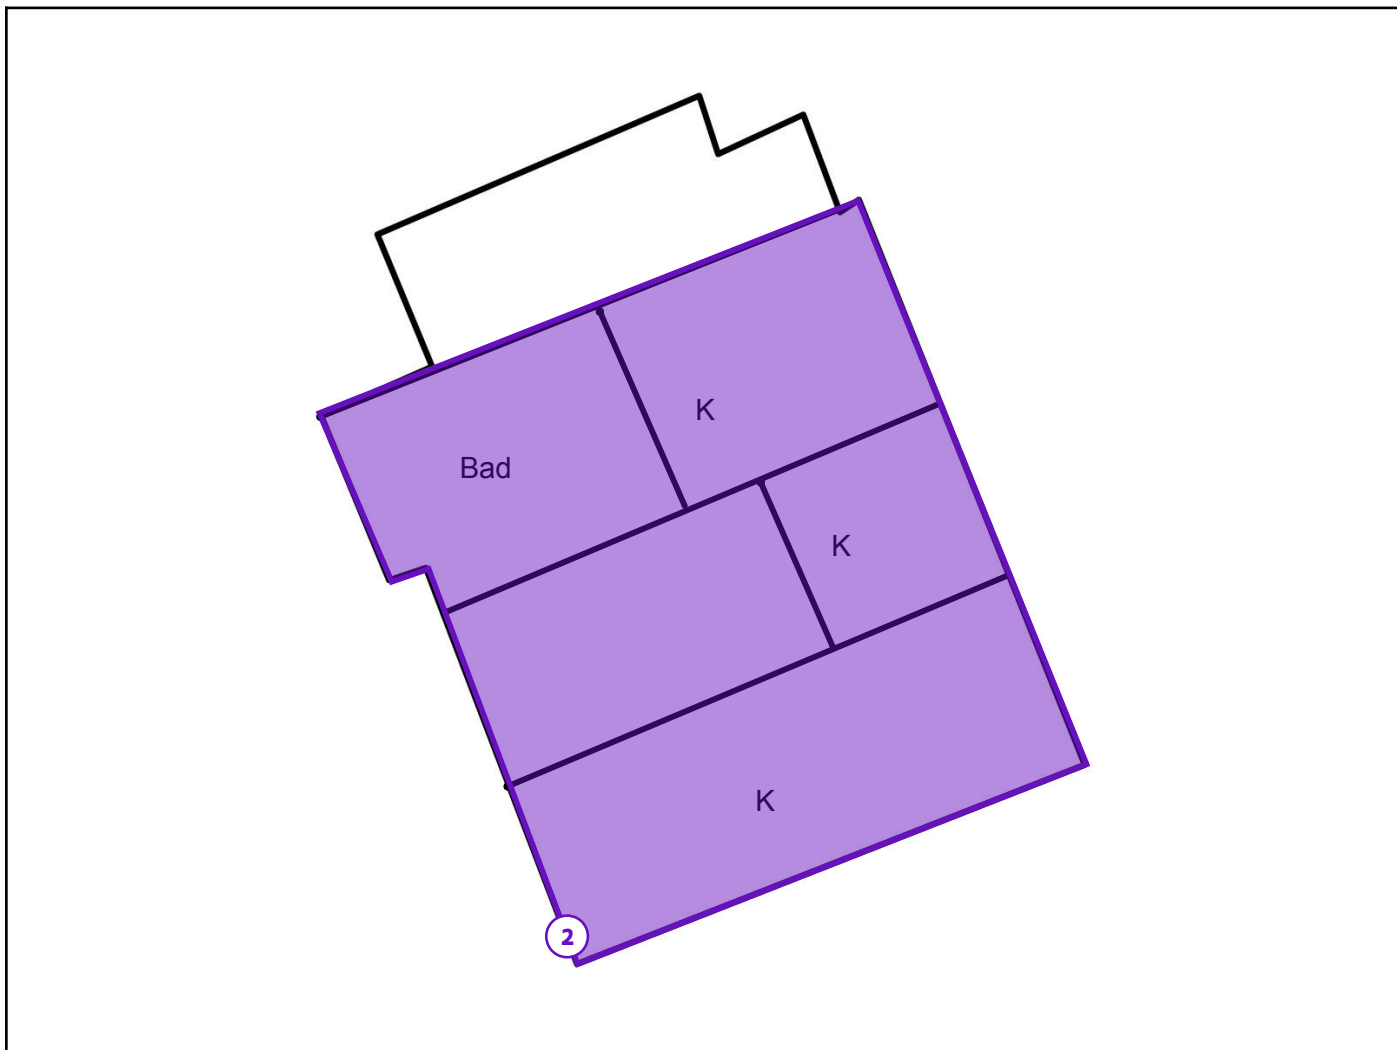
Plan 1.2: Verdieping +1

Beschrijving	Type	Actie
2. Onderdak woning	Advies	-

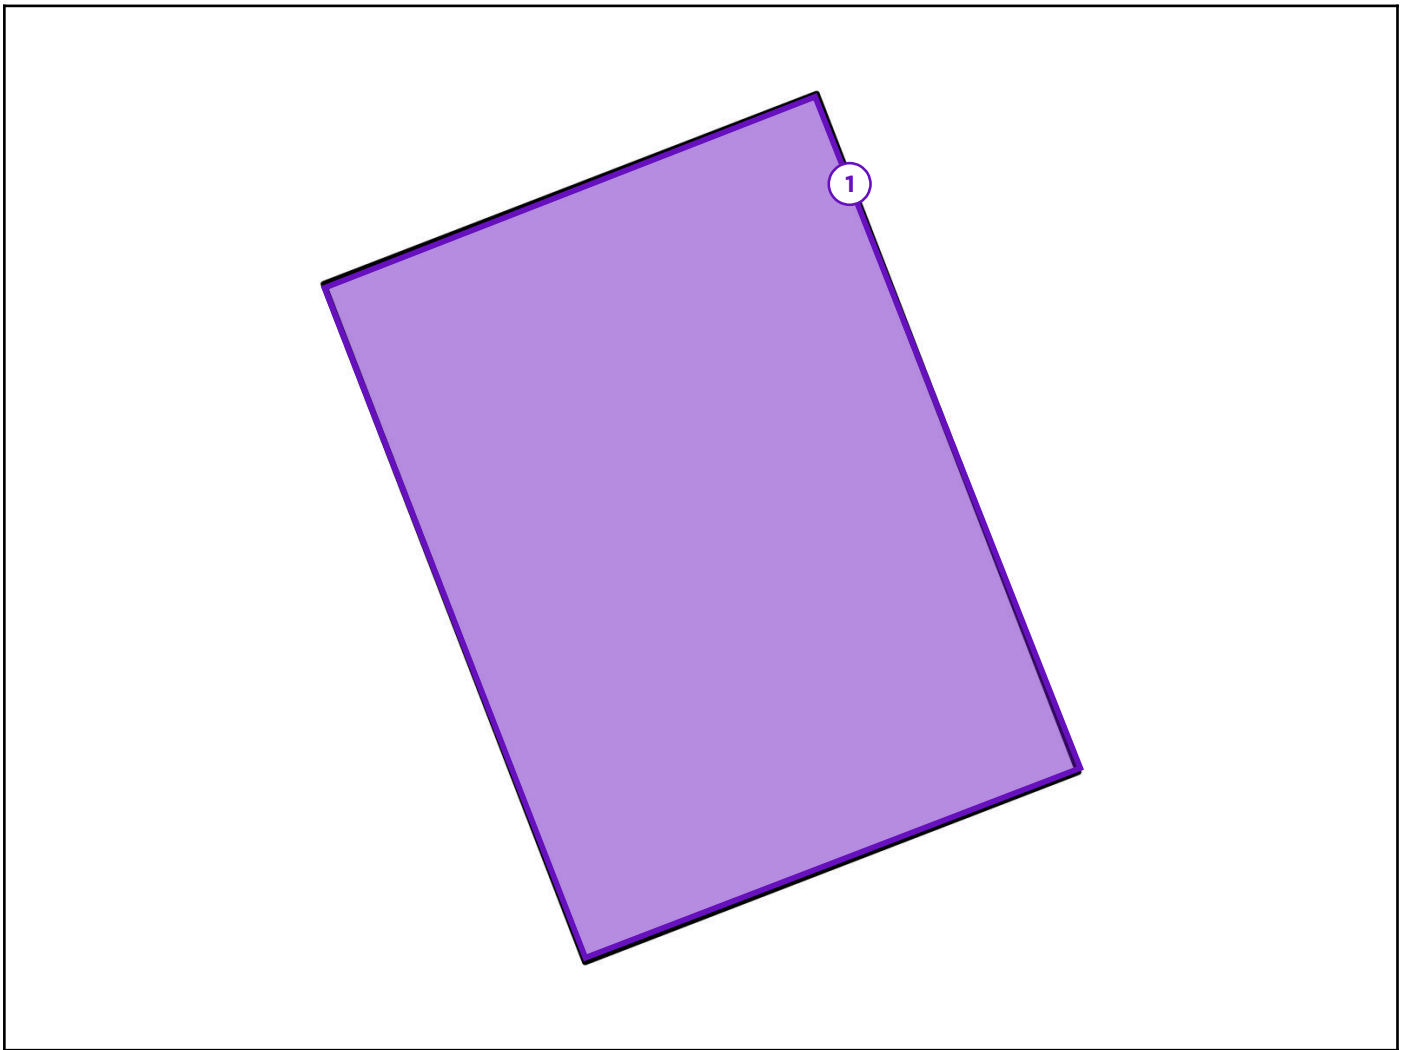
Plan 2.1: Tuinhuis plan

Beschrijving	Type	Actie
1. Dakbedekking Tuinhuis	Advies	-

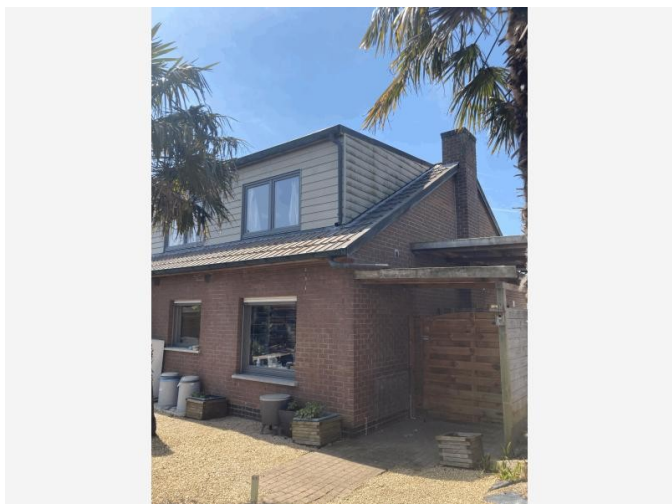
Vrije foto

Het tuinhuis blijkt van na 2001 te zijn . Bij inspectie kon men zien dat er al een Epdm laag onder de nieuwe bitumen shingles is geplaatst. Er is dus een redelijk vermoeden dat de bitumen asbestvrij zijn .Bijkomende staalname kan dit eventueel bevestigen .

Identificatiemethode	Redelijk vermoeden
----------------------	--------------------

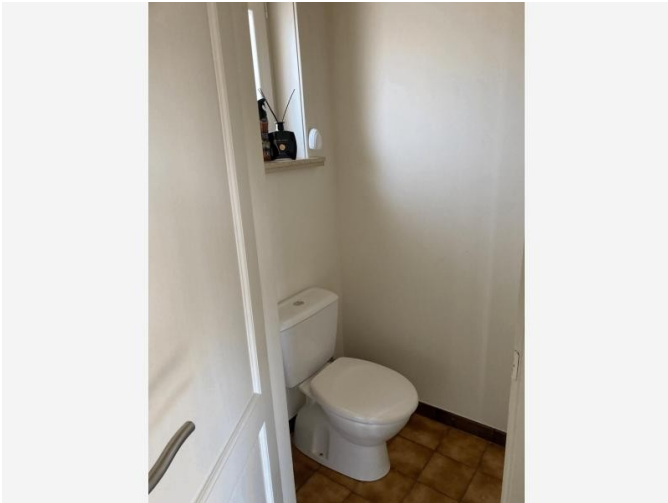
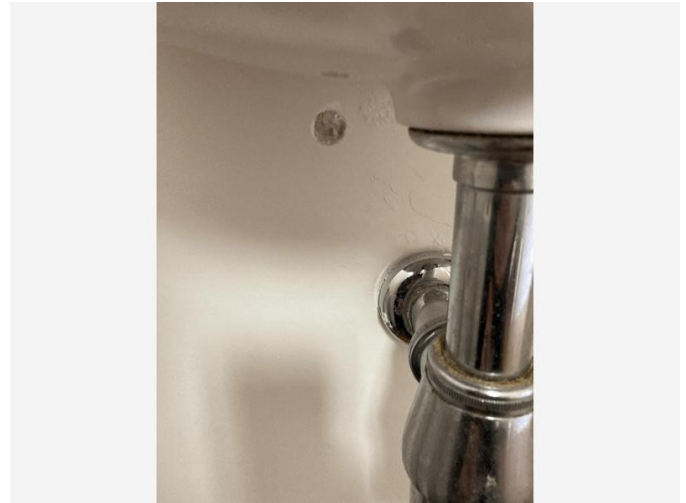
Geen asbest

#	Type	Referentie	Resultaat
3.1	Mengmonster	1	Geen asbest

Beschrijving	Pleister muren
Omgeving	Binnen
Primaire drager	Binnenwand
Bindmiddel van materiaal	Gips - kalk

Gebondenheid op basis van bindmiddel	Niet-hechtgebonden
Hoeveelheid (oppervlakte - dikte - aantal)	• 200,00 m ² - 1,00 cm - 1 stuk
Totaal volume	2,00 m ³
Identificatiemethode	Vaststelling met monsternamen
Destructieve handeling voor identificatie	Nee
Opmerking	Geen gepleisterde muren in de stookplaats. De volledige eerste verdieping werd opgebouwd met gipskartonwanden en plafonds. Geschatte hoeveelheid.

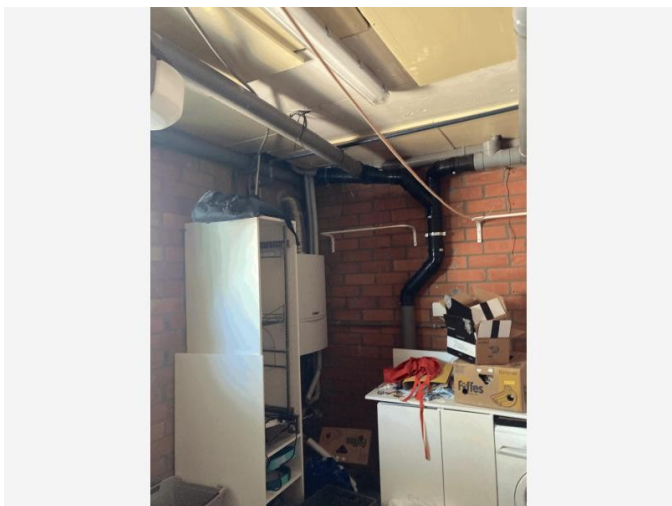
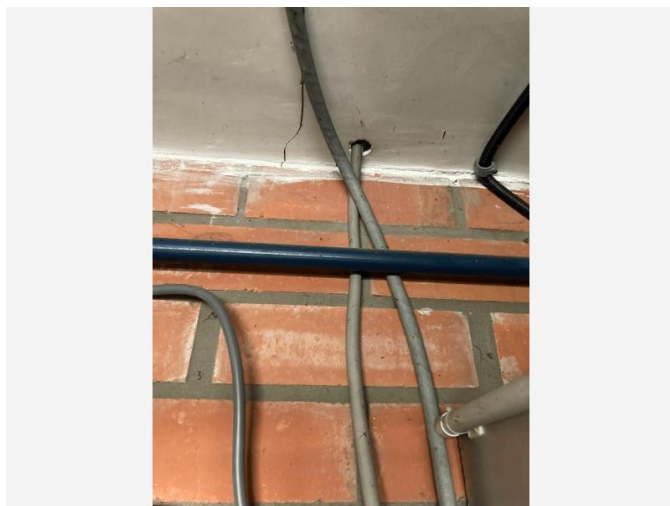
Fiche 4: Pleister plafonds

Geen asbest

#	Type	Referentie	Resultaat
4.1	Mengmonster	2	Geen asbest

Beschrijving	Pleister plafonds
Omgeving	Binnen
Primaire drager	Plafond
Bindmiddel van materiaal	Gips - kalk

Gebondenheid op basis van bindmiddel	Niet-hechtgebonden
Hoeveelheid (oppervlakte - dikte - aantal)	• 65,00 m ² - 1,00 cm - 1 stuk
Totaal volume	0,65 m ³
Identificatiemethode	Vaststelling met monstername
Destructieve handeling voor identificatie	Nee
Opmerking	De volledige eerste verdieping werd afgewerkt met gipskartonplaten , hout of kunstof . Geschatte hoeveelheid .
